Nils Heglands veg 60 & 62

Tilstandsrapport - NS 3424

Nils Heglands veg 60 / 62

Tilstandsrapport

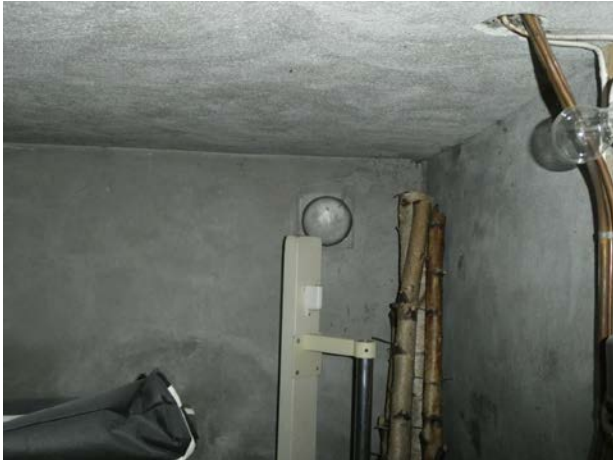
Alderen og materialbruken på rørene tilsier at de har oppnådd mer enn halvparten av forventet brukstid, og det gir økt risiko for at lekkasjer grunnet slitasje kan oppstå. Når og om slike lekkasjer vil oppstå er det vanskelig å kunne si noe nærmere om.

Rør av kobber - eldre dato.

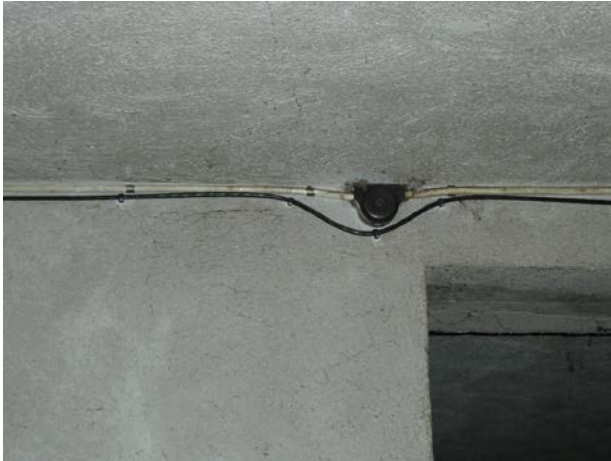
Registrerte riss/mindre sprekkdannelser i muroverflater vurderes å ikke ha vesentlig negativ konsekvens ut over at de er synlige på overflaten (estetisk).

Små riss i muroverflate - innvendig.

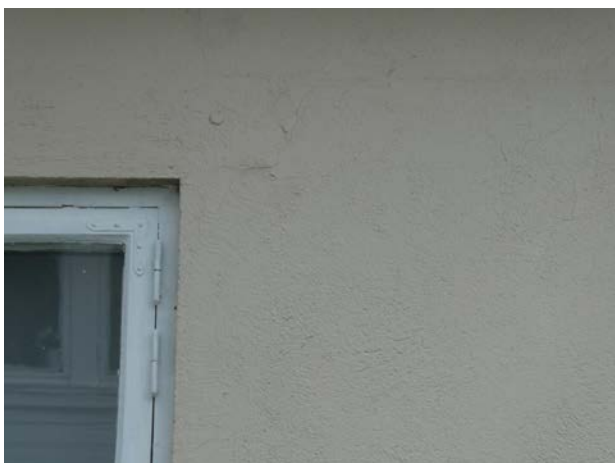
Betongvegger/murvegger: Betongvegger/murvegger fremstår på befaringen med normal værslitasje. Det ble registrert enkelte mindre riss/ sprekkdannelse i utvendig veggoverflate, da spesielt i nærheten av vinduer. Ellers vurderes synlige deler av betong/murvegger å ha normal god stand.

Riss og mindre sprekkdannelser i utvendig betongveggfasader.

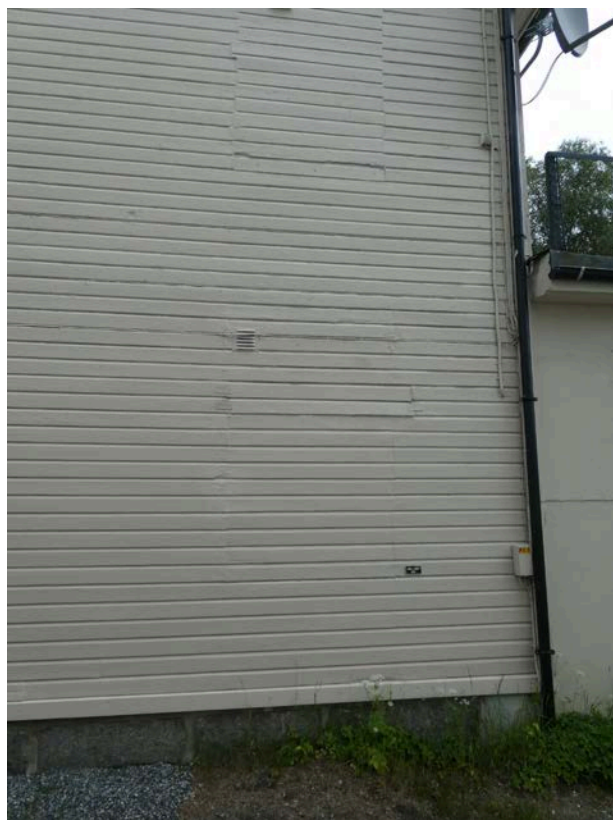
Trevegger: Ytterkledning fremstår generelt med aldringstegn og stedvis med vedlikeholdsbehov. Det er lite/svært begrenset med lufting bak ytterkledningen, noe som kan bidra til at kledningen utsettes for økt fuktbelastning om vann kommer inn bak kledningen. Dette kan også gi skader på konstruksjoner bak kledningen. Det er noen steder også "lappet" inn kledningsbord der det tidligere har vært vindu. Stedvis kort avstand fra betongtrapp til kledning, noe som kan gi økt fuktbelastning på kledning/bunnstokk i disse områdene. Det ble enkelte steder registrert flekker med svekkelser i treverk i bunn av kledningen, noe som tilsier at fuktskader kan være under utvikling.

Årsak til registrerte avvik vurderes i hovedsak å være grunnet veggens/kledningens alder.

Slitasje på ytterkledning. Innlappet kledning i blendet vindusåpning.

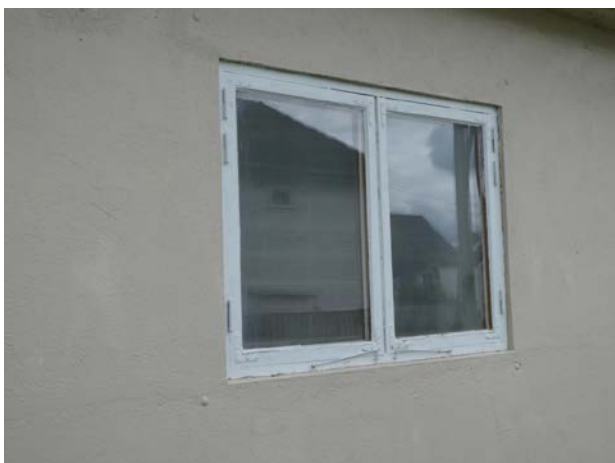
Sprekkdannelse under vindusåpning.

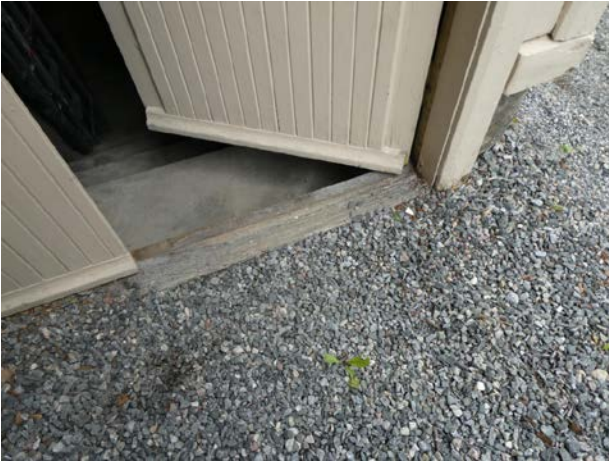
Ytterdører fremstår generelt med normal bruksslitasje, alder tatt i betraktning. Dobbeldør til kjeller har en del slitasje og fuktmerker i bunnsvill, og merker etter opptrekk av fukt utvendig omramming /karm. Det ble på befaringen målt forhøyet fuktinnhold i treverket. Utvendig står gruslagt terreng i kontakt med bunnsvilla/nedre del av karm. Inngangsdør til butikklokale vurderes å være i normal god stand og med normal slitasje etter bruk. Ståldør i murvegg fremstår med normal god stand. Hovedinngangsdør til leilighet er av nyere dato og fremstår i normal god stand.

Slitasje på kjellerdør - forhøyet fuktverdi i bunnsvill/
nedre del av karm og utvendig omramming.

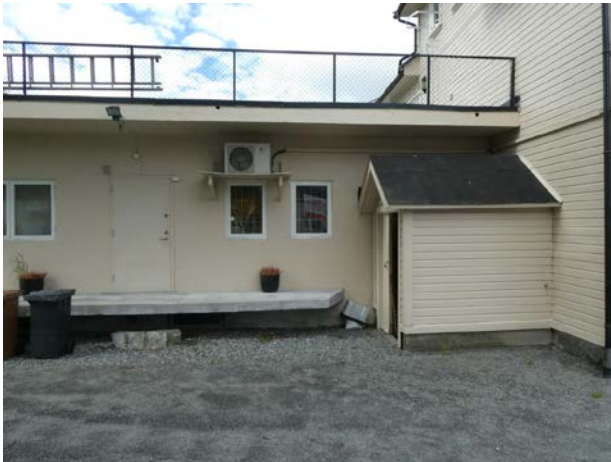
Balkongdekke uten rekkverk.

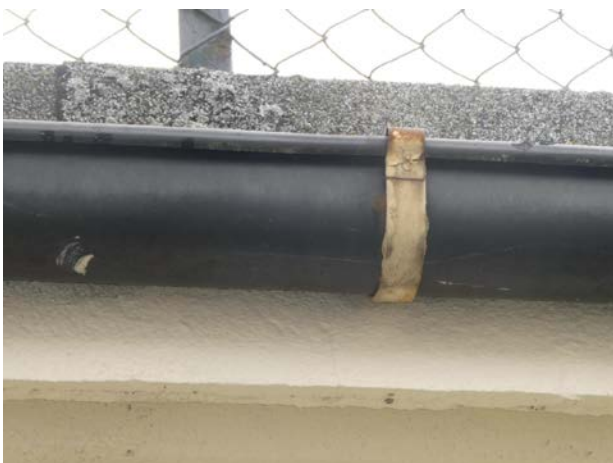
- det ble registrert rustdannelser stedvis på takrennekroker.

Rust på rennekroker

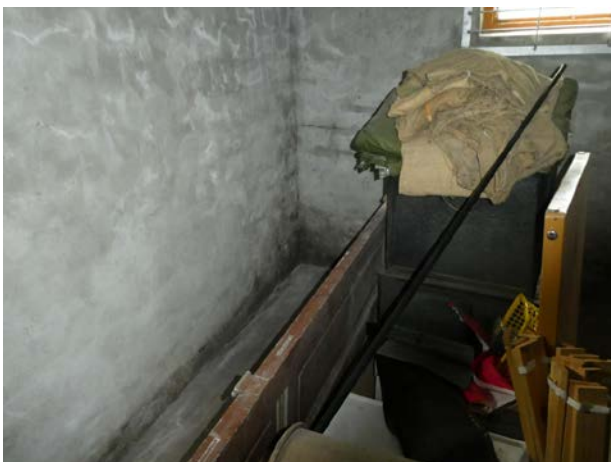
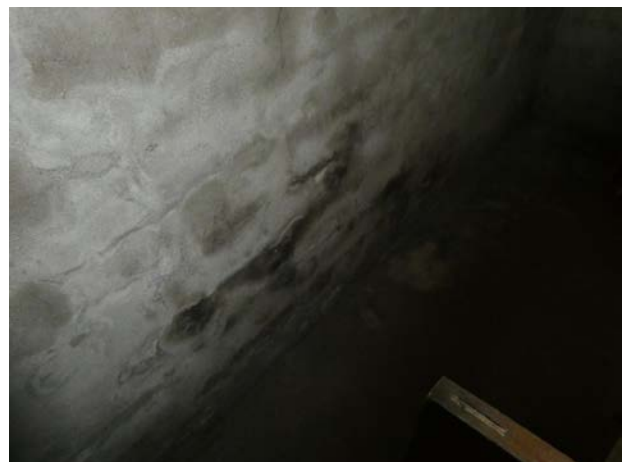
Kjelleren vurderes å ha begrenset utlufting/ventilering. Det er i flere rom registrert saltutslag og fukt skjolder på gulvoverflater og nedre deler av murvegger, noe som tyder på fuktvandring gjennom grunnmuren og betonggulvet. Dette må sees i sammenheng med punkt Drenering. Et kjellerrom har overflater med store mengder sot på alle overflater. Dette synes å ha blitt brukt til røyking av kjøtt i tidligere tider. Rommet står avlukket og ubrukt på befaringstidspunktet. Eier opplyser at det vinterstid har blitt lagret store mengder snø etter skuffing på eiendommen, noe som gjør at det vil kunne trekke store mengder smeltevann ned i grunnen langs grunnmuren. Dette kan også påvirke fuktbelastningen på både grunnmur og betonggulv, og medvirke til fuktopptrekk fra grunnen slik at saltsutslag oppstår.

Årsak til fuktvandring gjennom mur og betonggulv er mest sannsynlig grunnet svekkelser i drenering og høy fuktbelastning av grunnmuren.

Fuktskjolder/saltutslag på mur/betonggulv

Fuktskjolder/saltutslag på mur/betonggulv.

Saltutslag og fuktvandring gjennom mur/betonggulv må utbedres ved utvendige tiltak/drenering rundt grunnmuren.

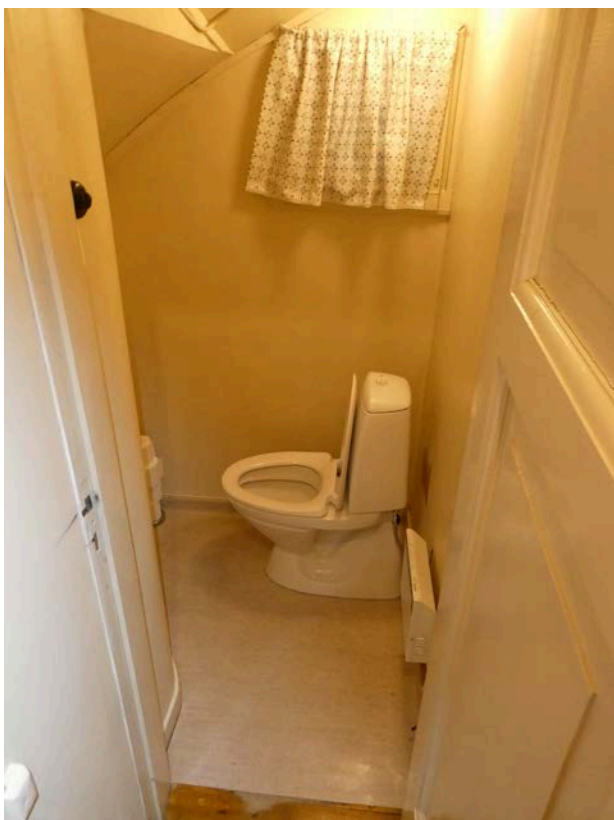
Klosettrom - naturlig avtrekk via vindu.

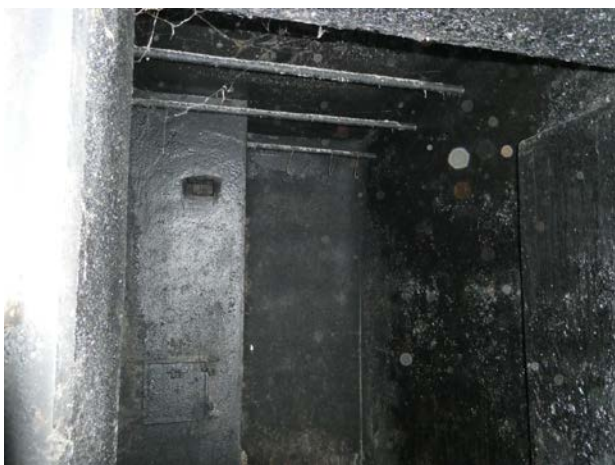
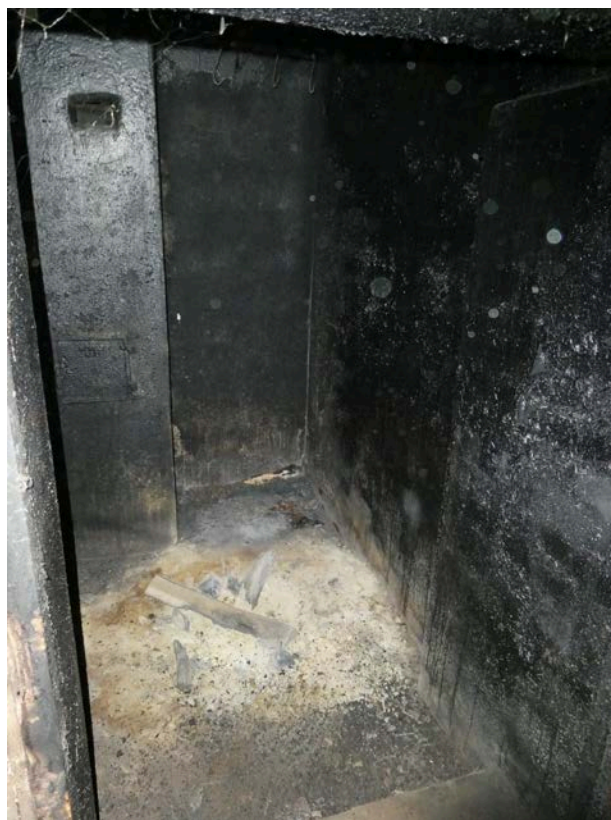
Kjellerrom med sot på overflater.

Jevnlige vedlikeholdstiltak på innvendige overflater anbefales også utført.

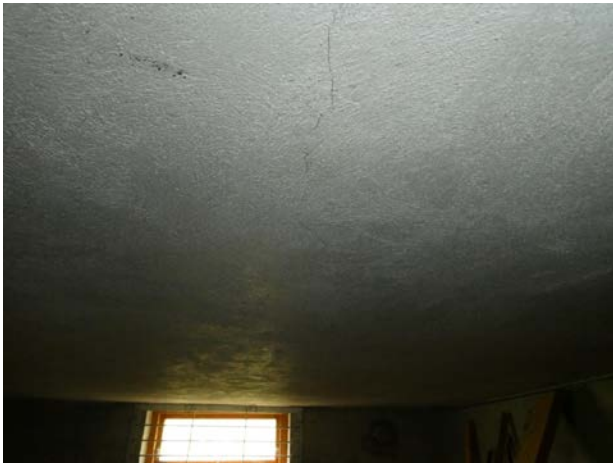
Årsak til registrert sprekkdannelse er ikke kjent, men kan tyde på å ha oppstått tidlig etter oppføring av konstruksjonen. Blant annet under tørkeperiode kan slike sprekkdannelser oppstå.

Riss/mindre sprekkdannelse i underside - etasjeskille mellom kjeller og 1.etasje.

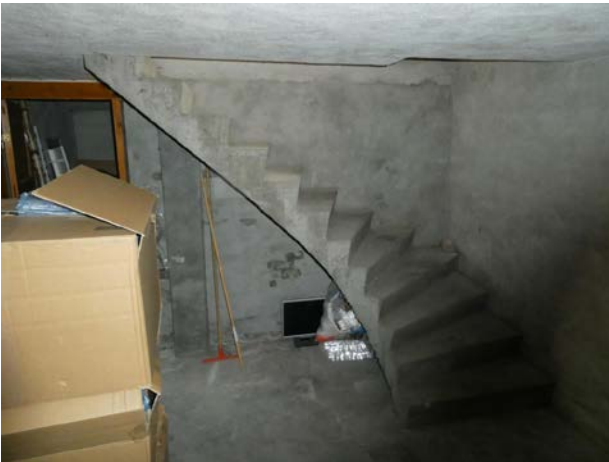
Tilstandsgrad er valgt med bakgrunn i manglende rekkverk.

Trapp mellom kjeller og 1.etasje

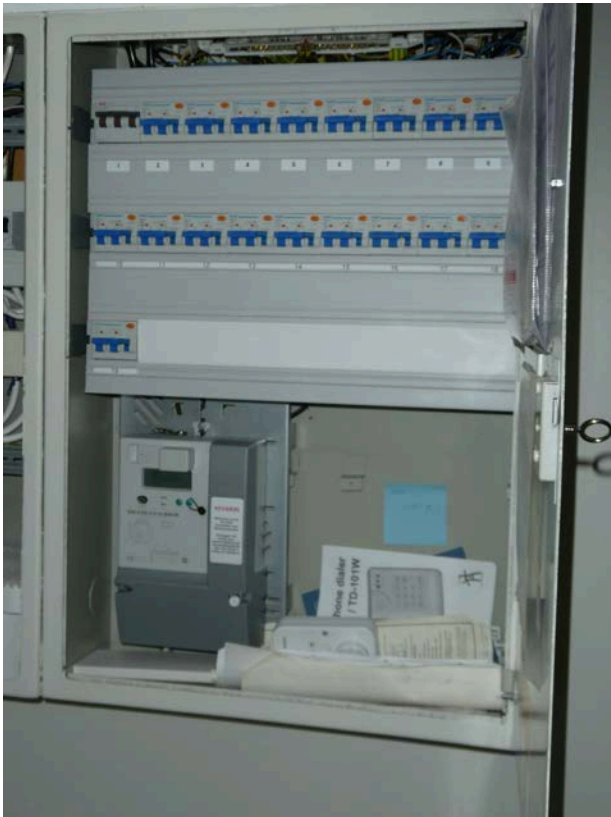
Det er ikke funnet full dokumentasjon på det elektriske anlegget på befaringen.

Sikringsskap

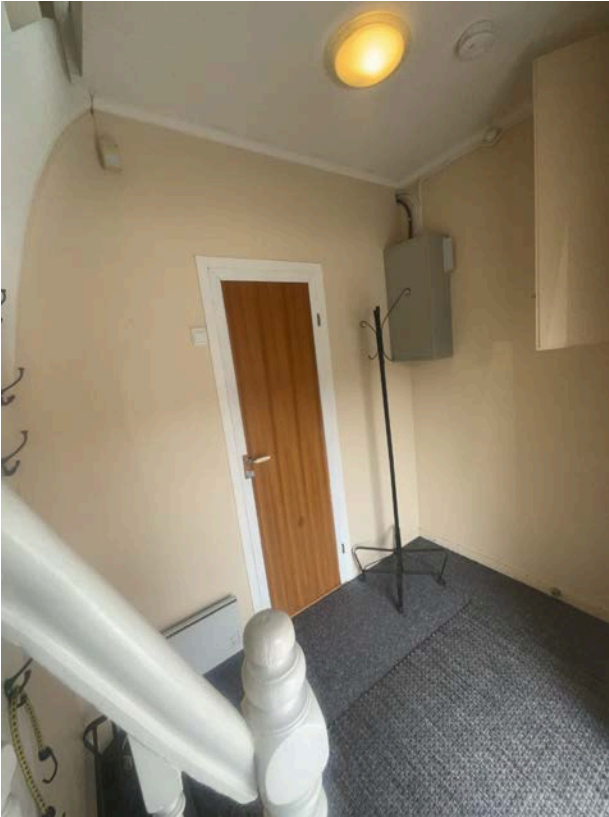
Gjennomføring av elektriske ledninger i vegg mot næringsdel - sett fra gang til leiligheten. Dør har ikke brannmotstand.

Det bør gjøres nærmere undersøkelser på om vegg mellom gang og næringsdel er brannskille, og eventuelt kunne fremskaffe dokumentasjon på utførelsen.

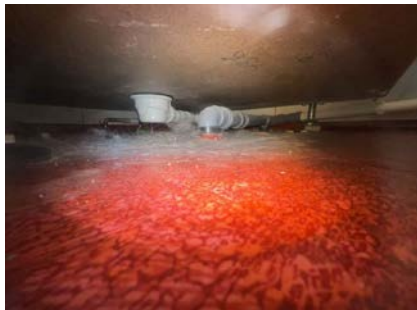
Beleggoppkant rundt rørgjennomføring for avløp fra dusjkabinett har sprekkdannelser. Dette kan gi økt fare for lekkasjer rundt rørene ved vannutstrømning på gulvet. Vannrør som er ført gjennom gulvflaten har tetting med silikonmasse, og ikke oppkant av belegget rundt røret.

Konsekvens av svekkelser i tetting rundt rørgjennomføringer er at dette gir økt fare for lekkasjer. Videre kan lekkasje gi fuktskader i underliggende konstruksjoner.

Sprekkdannelse/rift i beleggoppkant rundt avløpsrør i gulvflaten.

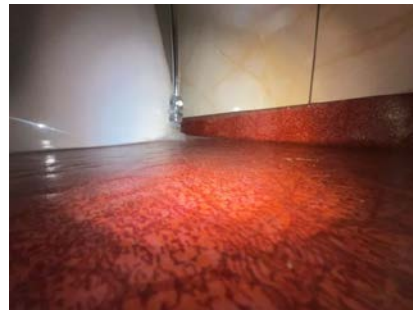
Rørgjennomføring med silikonmasse rundt.
