# Herefossveien 2356

Herefoss – Birkenes

### SALGSOPPGAVE

# Tilstandsrapport

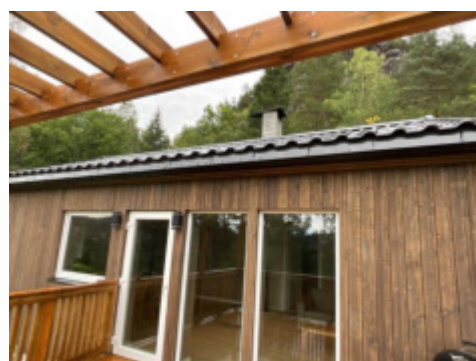
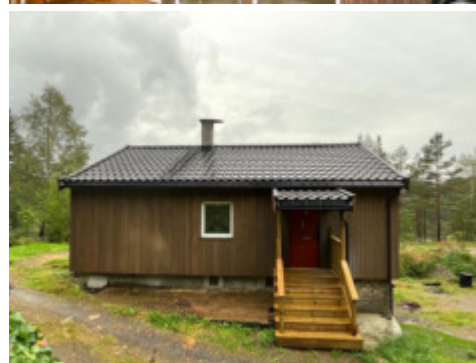
Arbeider med takrenner og nedløp er utført i form av egeninnsats. Arbeider fremstår med fagmessig utførelse og i god stand. Overflater på beslag og renner fremstår som nye.

Helhetsinntrykk av renner, nedløp og beslag, TG 1. Annet avvik nevnt under.

- Det er avvik:
  - Det mangler snøfangere på taket.

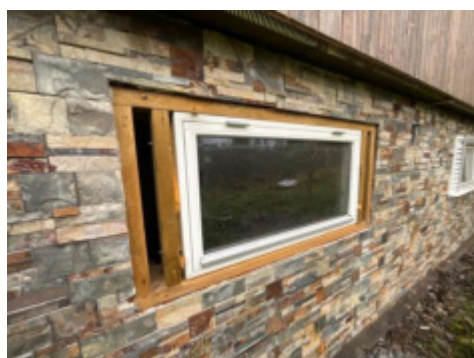
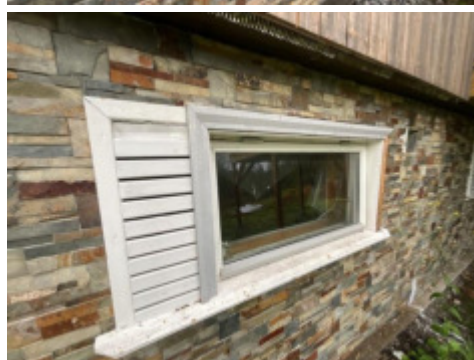
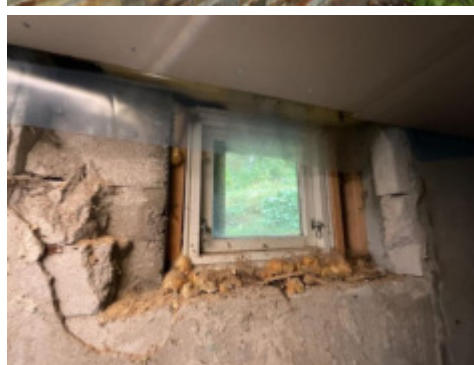
TG 3

Vinduer i kjeller med karmen og ramme av tre, fra ulike årstall.

- Vinduer mangler ferdigstillelse ved montering. Det gjøres oppmerksom på at vinduer ikke passer til åpning og er ufagmessig montert. Dagens innsettsdetaljer vil føre til skade, og betydelig begrenset levetid.

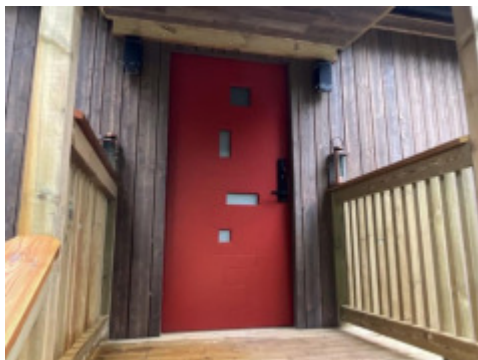
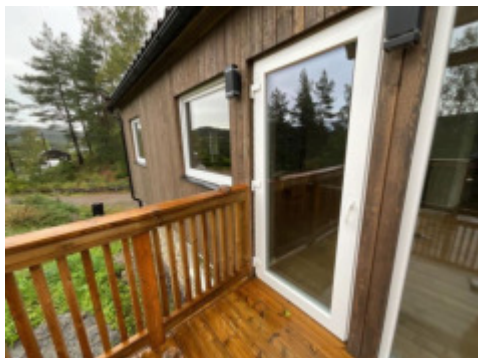
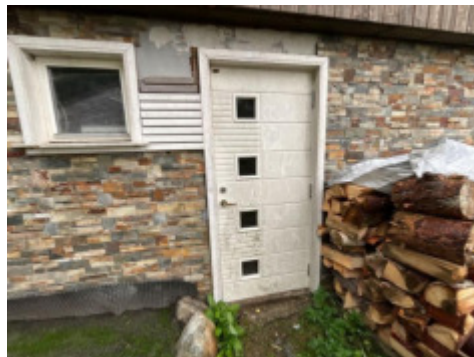
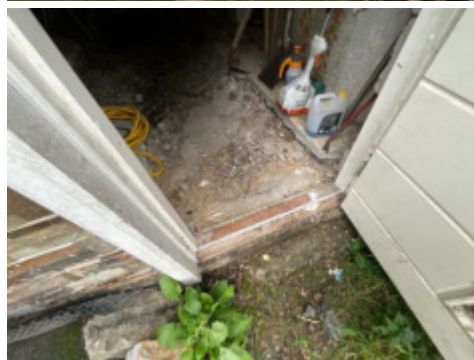
Ytterdører ble funksjonstestet for heng i karmen og dørsvill, samt for eventuelle avvik ved montering/eller skader. Dørene i hovedetasjen fremstår som nye og fungerte fint.

Dører i 1. etasje TG0/TG1.

Kjellerdør TG 2.

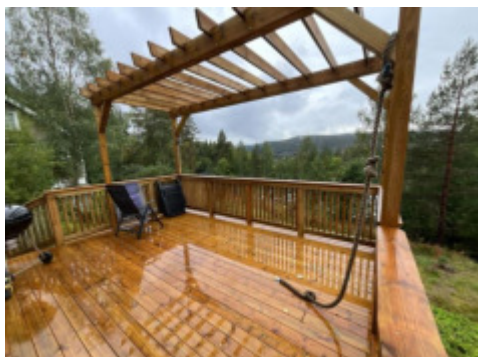
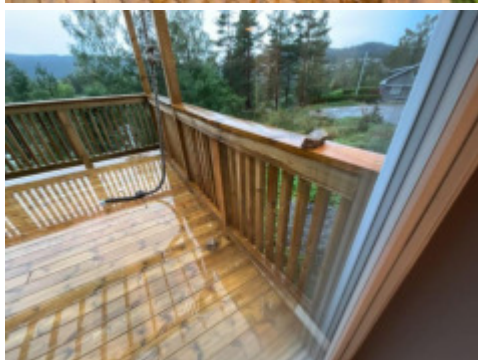
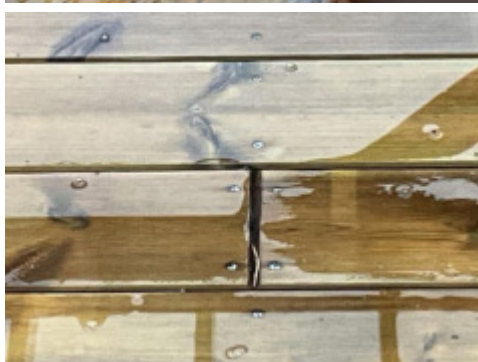
- Rekkverket fungerer selv om dette står noe skjevt. Terrassebord fungerer med sprik i skjøter. Kun estetisk avvik.

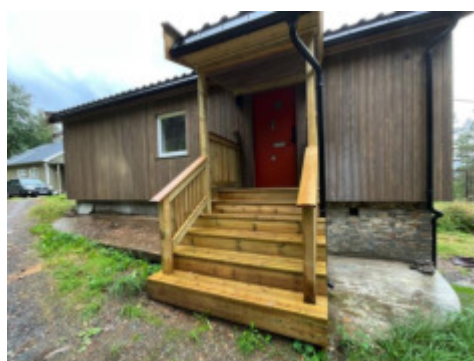
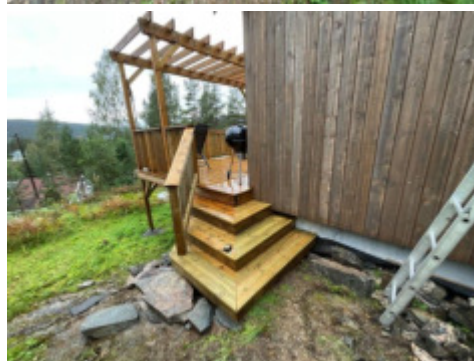
Trappene fremsto i god stand, men det gjøres oppmerksom på at trappene er montert nært terreng. Det anbefales derfor å erstatte nåværende terreng med singel e.l. for å tilføre luft til nedre del av treverk og for å hindre fuktopptrekk.

TG 1 gis for tilstand.

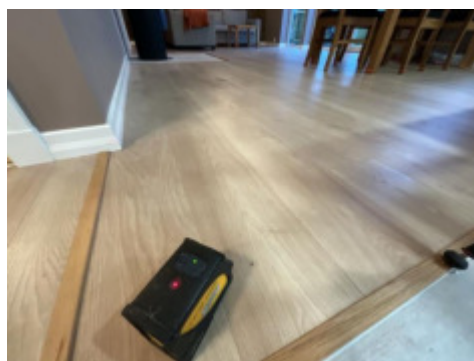
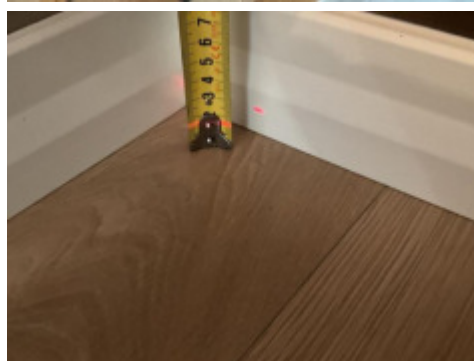
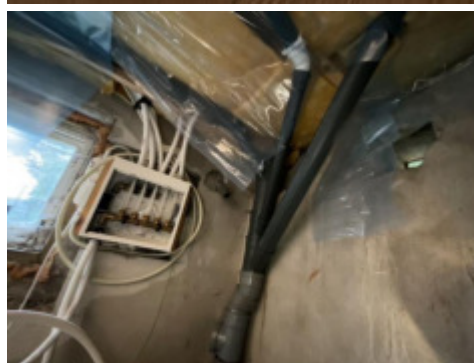
Ved kontroll av nivåforskjell på gulv ble det hovedsakelig registrert normale avvik alder tatt i betraktning, men nivåforskjellen ansees som et avvik basert på standardens krav. Se kommentar under. Kontrollen er kun stikkmessig utført.

- Målt høydeforskjell på på 2 meters lengde var stedvis mellom 10 mm. og 20 mm. eller mellom 15 og 30 i hele rom. Dette er avvik som kvalifiserer til tilstandsgrad 2 og gis med bakgrunn i standardens krav til godkjente måleavvik.

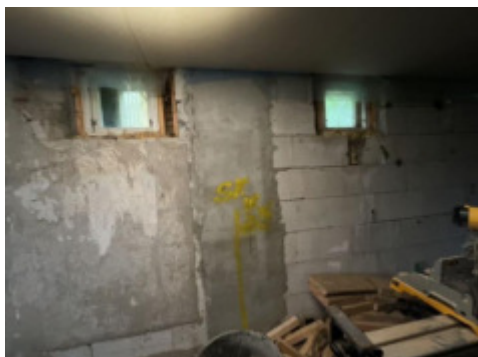
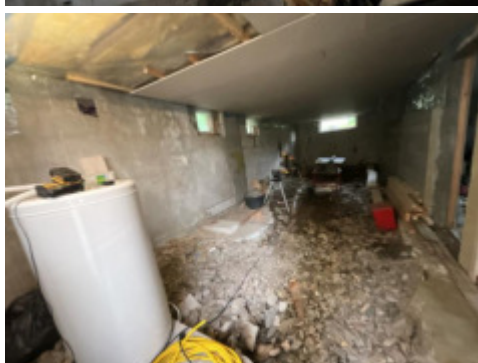
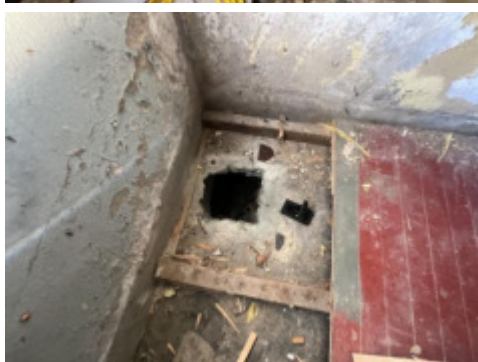
1 TG 3

- Kjelleren må tettes for skadedyr/gnagere.

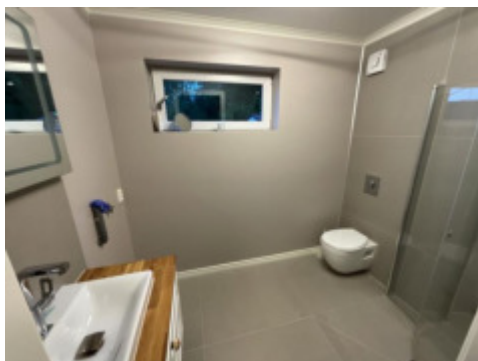
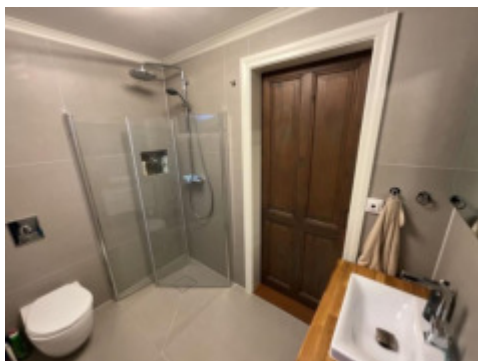
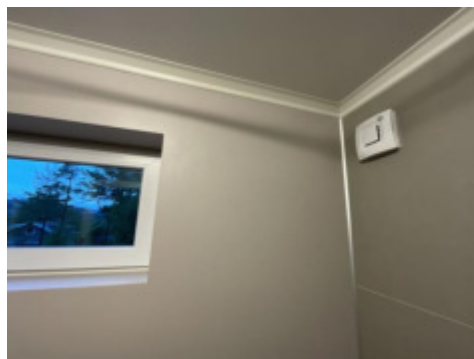
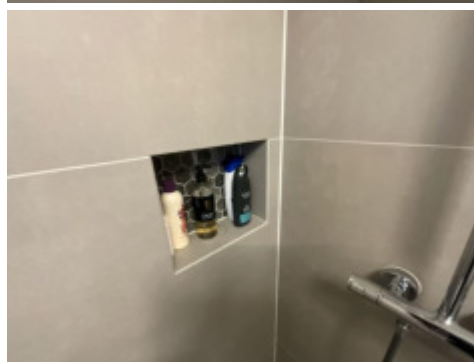
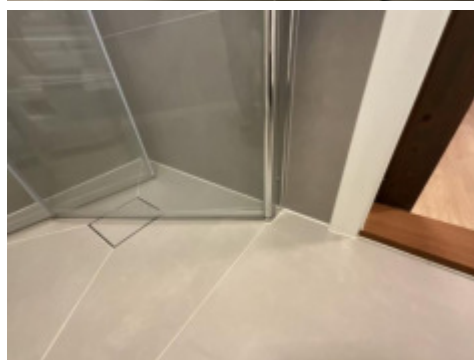
Alle arbeider i rommet med unntak av elektrisk er utført av selger selv, også røropplegg. (egeninnsats). Det foreligger ikke dokumentasjon på at selger har nødvendig fagbrev eller sentral godkjenning på arbeider som er utført.

- Ikke uvanlig for mindre våtrom med plassmangel. Fungerer med avviket, men kjøper oppfordres til å jevnlig påse at det ikke utvikles skader eller at vann sprutes mot dør.

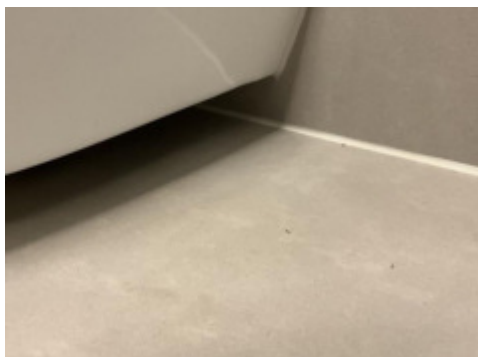
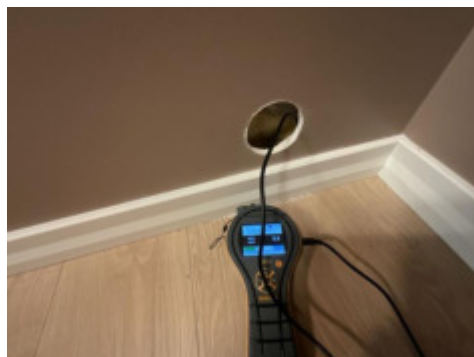
- Det er ikke dreneringsutløp for synliggjøring av eventuell lekkasje fra toaletsisterne. Selger opplyser at sisternen er utført uten skjult løsning/sealingbag.

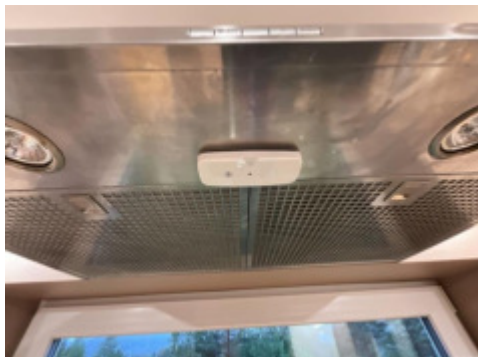
- Det ble ikke registrert lekkasjevarsler på kjøkkenet.

- Lekkasjevarsler bør monteres for å ivareta lekkasjesikring, men var ikke et krav på opprinnelig oppføringstidspunkt for boligen.

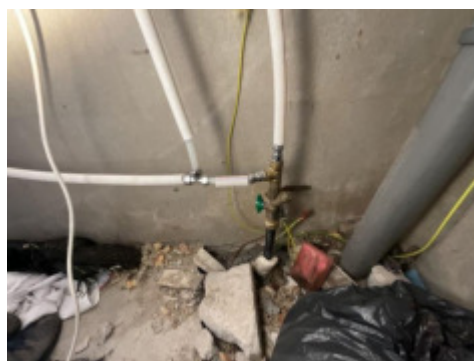
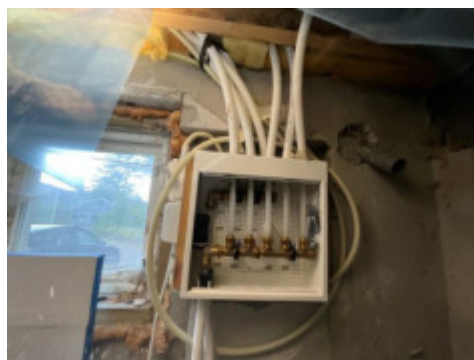
Stoppekran påvist.

Det ble ikke registrert indikasjon på lekkasje. Rørarbeidet er montert av autorisert rørlegger og fremstår med fagmessig utførelse.

- Arbeid på vannledninger er utført uten bruk av rørlegger.

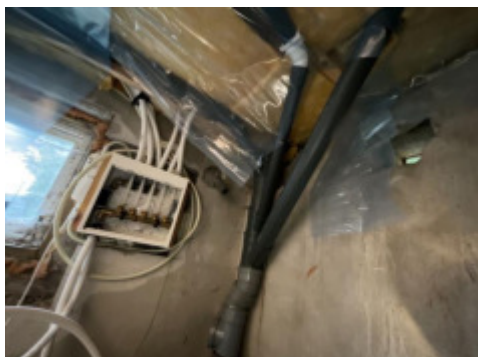
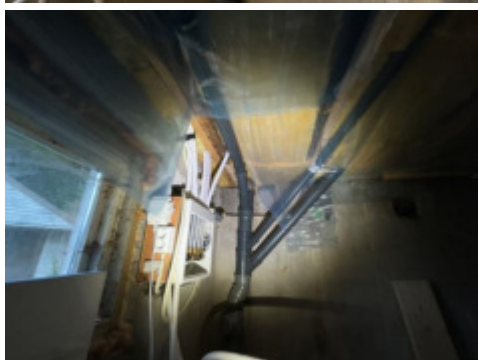
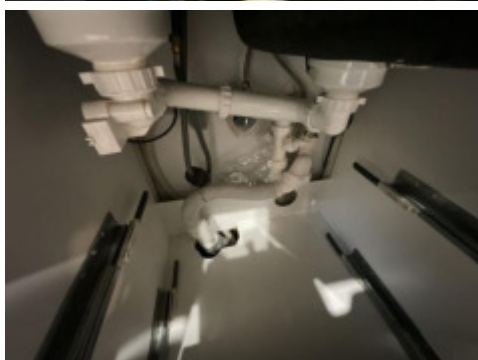
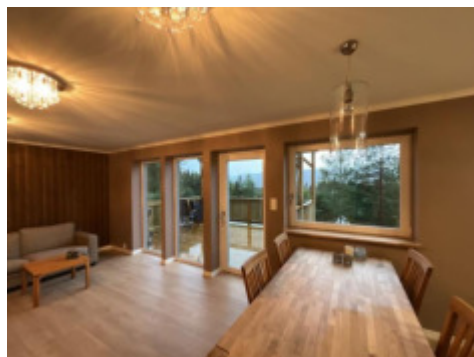
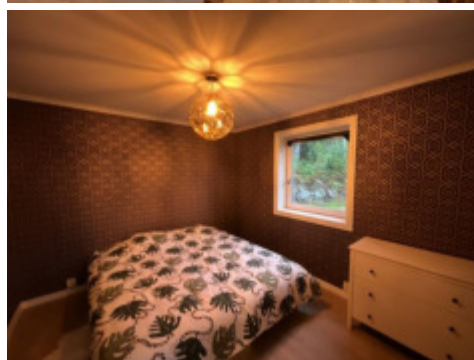
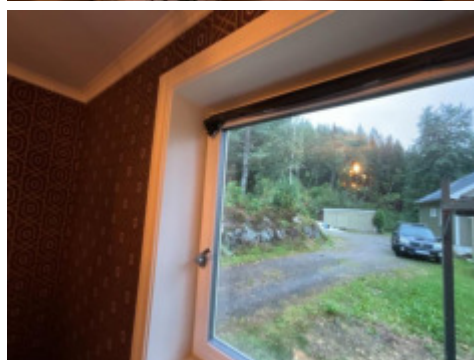
- Arbeid på avløpsrør er utført uten bruk av rørlegger.

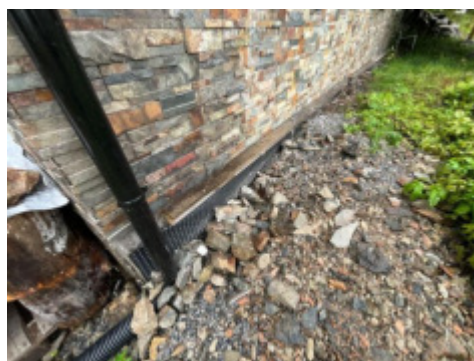
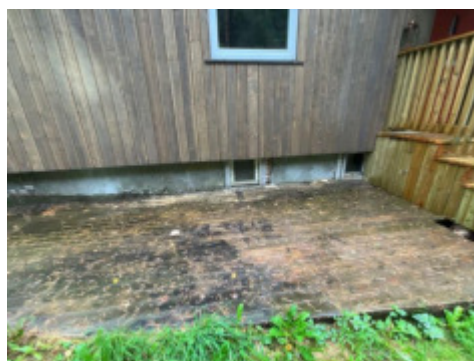
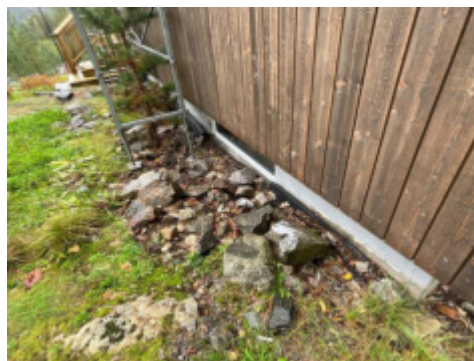
Dreneringsløsninger fra ukjent tidspunkt. synlig registrert grunnmursplast rundt deler av boligen.

- Det er avvik:
- Grunnmursplast er ikke festet riktig mot mur.
- Dreneringsarbeider som er utført på ukjent tidspunkt er ikke dokumentert. Ukjent tilstand og utførelse. Det er også ukjent om det er foretatt dreneringsarbeider på vegg mot øst da denne er dekket av trapp og plating av tre.

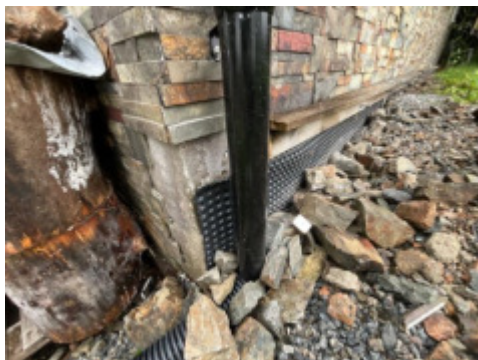
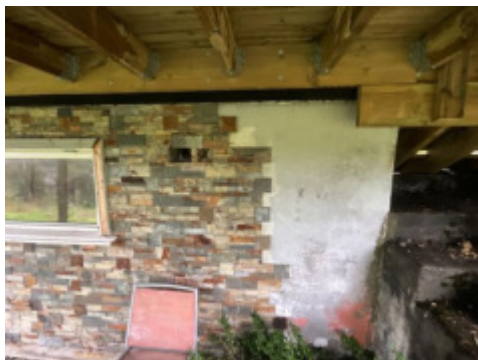
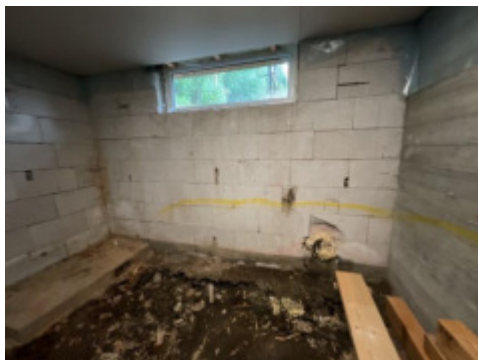
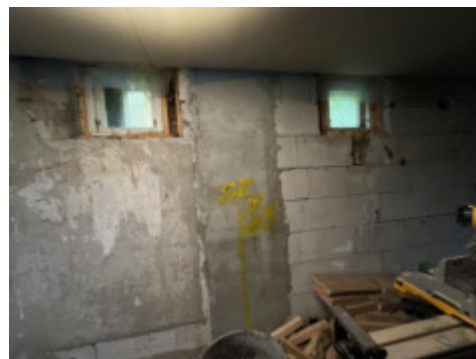
Grunnmur av betong og murblokker. Grunnmuren er utvendig belagt med fasadefliser/stein. Delvis støpt betongplate mot grunn. Et av rommene er gulvet meislet opp.

Konstruksjonen er lukket i et av rommene, ukjent isolasjonsløsning i gulv på grunn.
