# DOKUMENT- VEDLEGG

**Herefossveien 2356, 4766 Herefoss**

# Tilstandsrapport

# gnr. 92, bnr. 7, fnr. 9

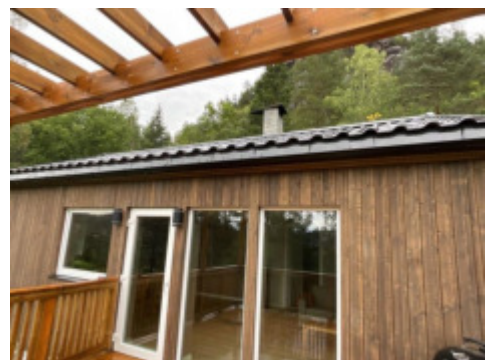
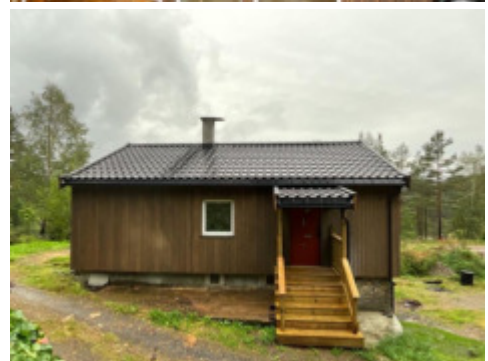
### Nedløp og beslag

- Det er avvik:
  - Det mangler snøfangere på taket.

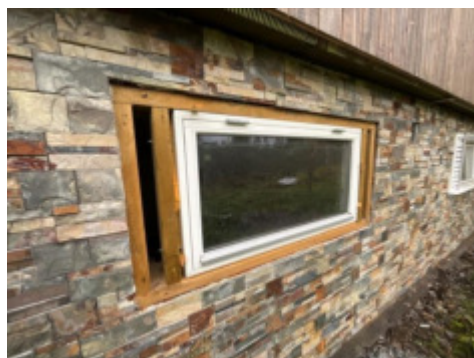
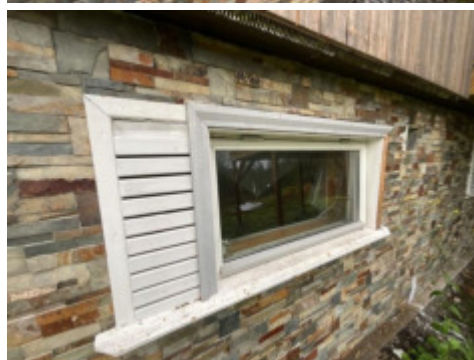
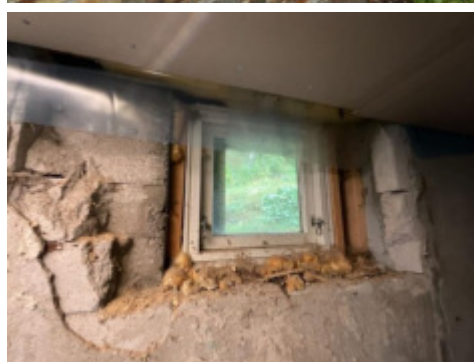
Vinduer i kjeller med karmen og ramme av tre, fra ulike årstall.

- Vinduer mangler ferdigstillelse ved montering. Det gjøres oppmerksom på at vinduer ikke passer til åpning og er ufagmessig montert. Dagens innsettsdetaljer vil føre til skade, og betydelig begrenset levetid.

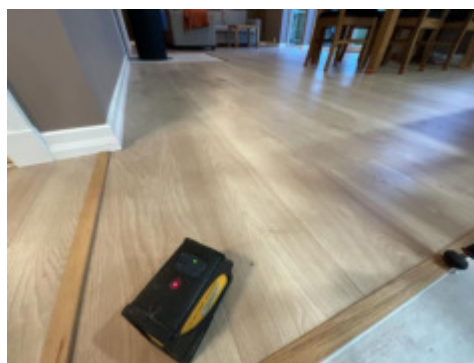
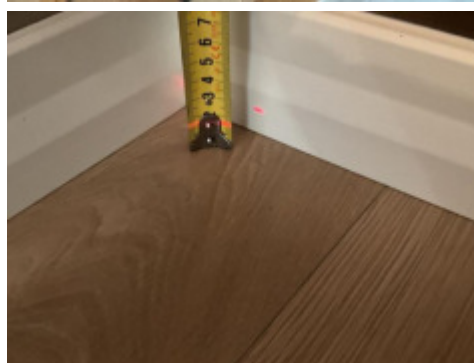
Etasjeskille/gulv mot grunn

Ved kontroll av nivåforskjell på gulv ble det hovedsakelig registrert normale avvik alder tatt i betraktning, men nivåforskjellen ansees som et avvik basert på standardens krav. Se kommentar under. Kontrollen er kun stikkmessig utført.

- Det er avvik:
  - Målt høydeforskjell på på 2 meters lengde var stedvis mellom 10 mm. og 20 mm. eller mellom 15 og 30 i hele rom. Dette er avvik som kvalifiserer til tilstandsgrad 2 og gis med bakgrunn i standardens krav til godkjente måleavvik.
  - Det gjøres oppmerksom på at det er lagt plast i bjelkelag mellom kjeller og 1. etg. Dette er ikke en preakseptert løsning.

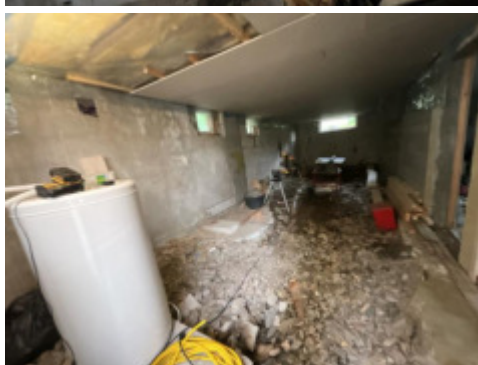
## Rom Under Terreng

- Kjelleren må tettes for skadedyr/gnagere.

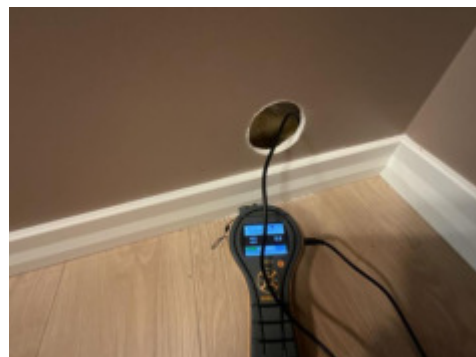
- Det er ikke dreneringsutløp for synliggjøring av eventuell lekkasje fra toaletsisterne. Selger opplyser at sisternen er utført uten skjult løsning/sealingbag.

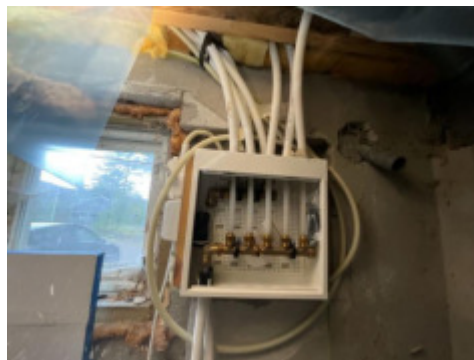
- Arbeid på vannledninger er utført uten bruk av rørlegger.

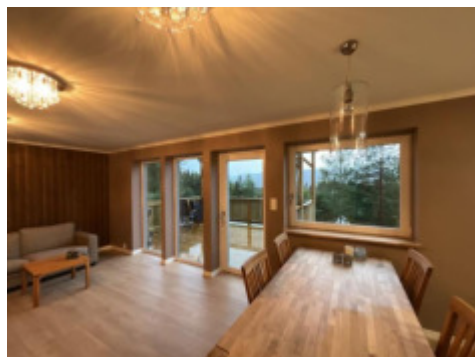
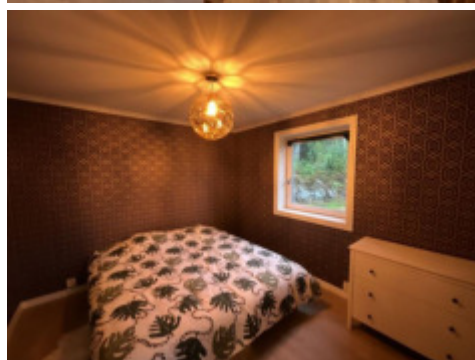
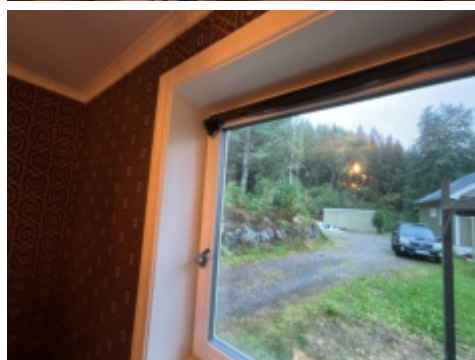
- Arbeid på avløpsrør er utført uten bruk av rørlegger.

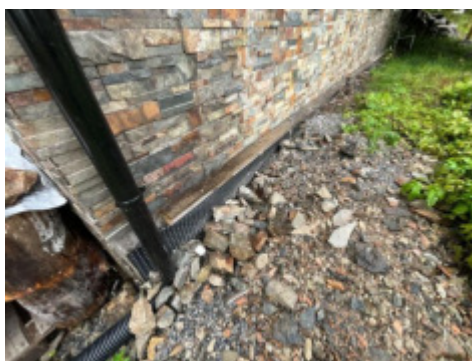
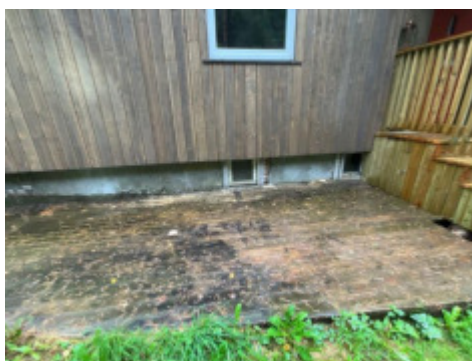
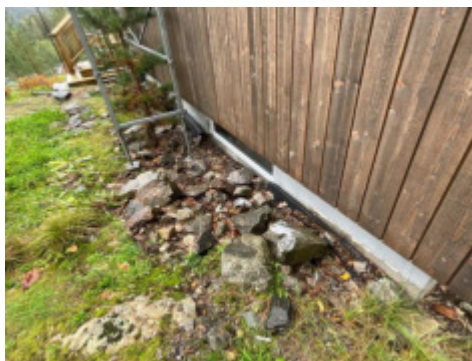
Dreneringsløsninger fra ukjent tidspunkt. synlig registrert grunnmursplast rundt deler av boligen.

- Det er avvik:
- Grunnmursplast er ikke festet riktig mot mur.
- Dreneringsarbeider som er utført på ukjent tidspunkt er ikke dokumentert. Ukjent tilstand og utførelse. Det er også ukjent om det er foretatt dreneringsarbeider på vegg mot øst da denne er dekket av trapp og plating av tre.
