Skipperveien 28

Kjørestad

SKIPPERVEIEN 28

Beskrivelse av eiendommen

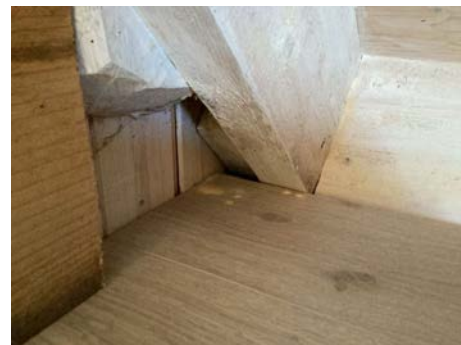
- Det er registrert symptom på aktivitet fra skadedyr
- Konstruksjonene har skjevheter.

Spor etter stripet borebiller i konstruksjonen

- Det er ikke behov for utbedringstiltak.
- Konstruksjonene må sikres mot råte, sopp og skadedyr.

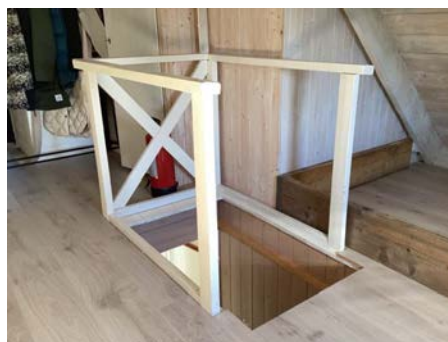
Store åpninger i rekkverk

- Åpninger i rekkverk er større enn dagens forskriftskrav til rekkverk i trapper.
- Rekkverkshøyder er under dagens forskriftskrav til rekkverk i trapper.
- Det er avvik:

Man bør vurdere sikkerhetstiltak for å unngå skader som fall.

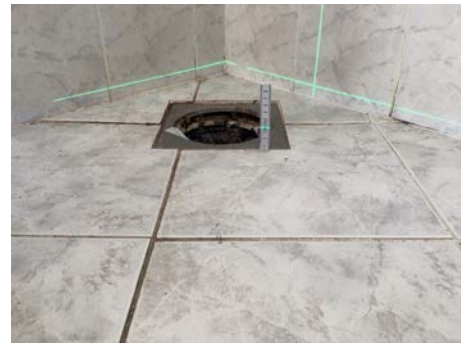
- Det er mulighet for at det kan forekomme vannlekkasje på våtrommet hvor vann ikke vil gå til sluk.
- Det er påvist at flisfuger har riss/sprekker.
- Det er påvist at høydeforskjell fra topp slukrist til gulv/synlig topp membran ved dørterskel er mindre enn 25 mm.
- Det er påvist at noen fliser har bom (hulrom under).
- Det er påvist avvik i fallforhold til sluk i forhold til krav i forskrift på byggetidspunktet.

Måling ved sluk under kabinett

- Slike riss/sprekker kan indikere bakenforliggende fuktskader, og konstruksjonen bør observeres jevnlig for å vurdere utvikling.
- Det må foretas utbedring av fallforhold.
- Det bør etableres avrenning inn til sluk for hele våtrommet.
- Påviste skader må utbedres.

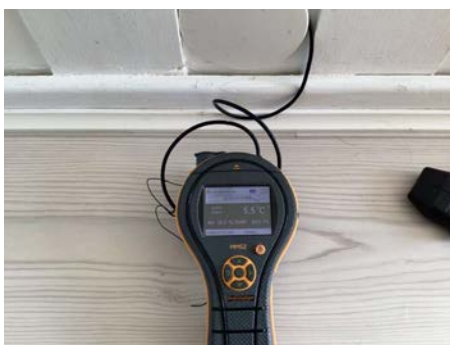
Hulltaking er foretatt, uten å påvise unormale forhold.
Hulltaking er utført i vegg i gang mot bad.
Målinger har gitt følgende resultater.
RF måling på 38% ved 20 grader.
Måling med pigg har påvist under 8Vekt%
Tørt under 11,9% vekt %
Akseptable 12 - 15,9 vekt %
Fuktig 16 - 19,5 vekt %
Meget fuktig 19,6 - 27 vekt %
Vått / fritt vann over 27 vekt %

Rf måling

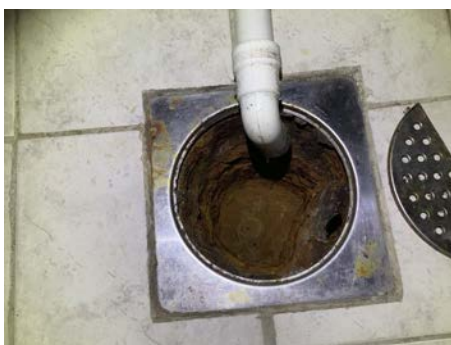
Rust i gammel støpejernsluk på vaskerom

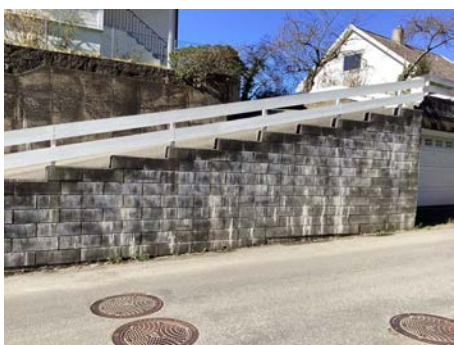
Saltutslag på mur

Vask av overflater med jevne mellomrom for fjerning av saltutslag, da fuktsikring bak mur vil medføre en betydelig kostnad.
