Skilsøveien 173

Enebolig med dobbel garasje og stor solrik tomt - Landlig beliggenhet på Tromøy

Skilsøveien 173, 4818 FÆRVIK

Tilstandsrapport

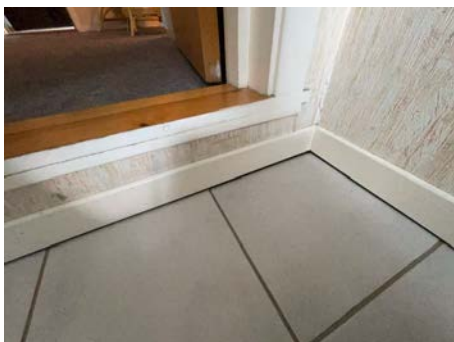
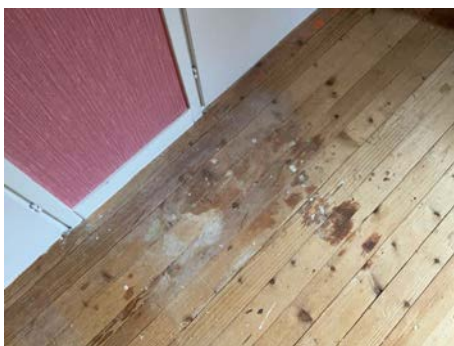
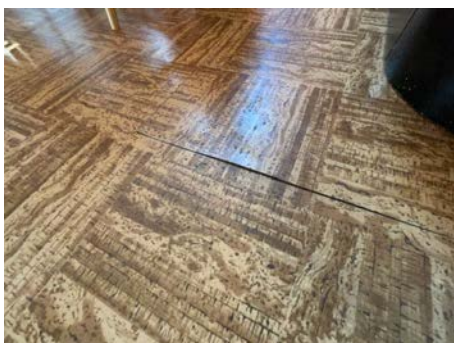
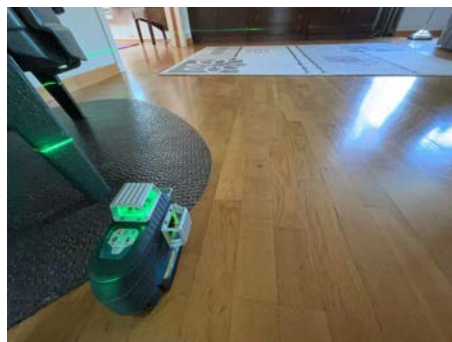
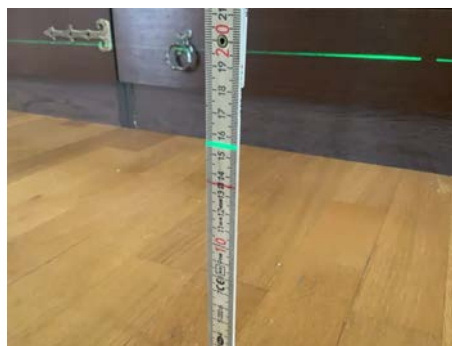
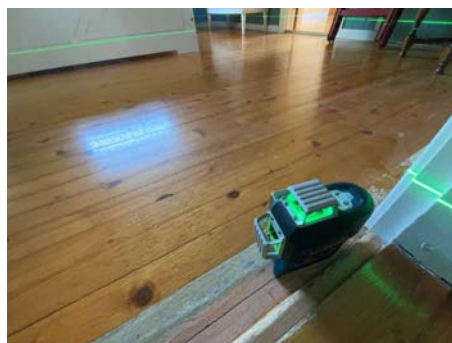
TG 2 Etasjeskille/gulv mot grunn

Vurdering av avvik: Målt høydeforskjell på mellom 10 - 20 mm innenfor en lengde på 2 meter. Tilstandsgrad 2 gis med bakgrunn i standardens krav til godkjente måleavvik.

-Målt høydeforskjell på over 15 mm gjennom hele rommet. Tilstandsgrad 2 gis med bakgrunn i standardens krav til godkjente måleavvik.

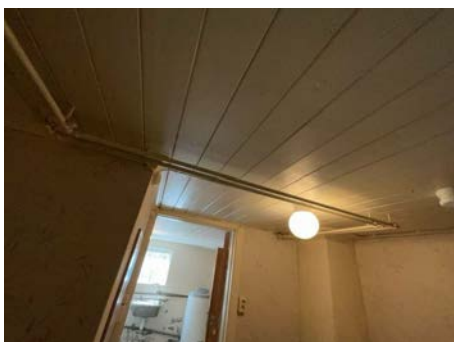
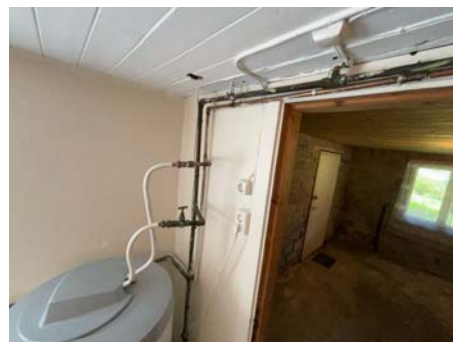
TG 2 Avløpsrør

Vurdering av avvik: Vurdering er basert på alder. Tilstandsgrad 2 gis med bakgrunn i at mer enn halvparten av forventet brukstid for skjulte røranlegg er oppbrukt. Det er nå ingen symptomer på funksjonssvekkelse, men vær oppmerksom på at dette er en risikokonstruksjon, og om røropplegget delvis er fra opprinnelig byggeår, vil dette kunne medføre tiltak mulig i nær fremtid.

Avløpsrør er lite eller ikke synlige. Ukjent type og eksakt alder. Det kan ikke utelukkes at enkelte rørstrekk er fra opprinnelig byggeår.

Tiltak: Det er ikke behov for utbedringstiltak siden anlegget fungerer i dag, men ut ifra alder kan skader plutselig oppstå på eldre anlegg. Ifm. oppgradering av våtrom vil det være naturlig med utskifting av avløpsrør. Tilstand og alder på rør under støp i kjeller bør også kontrolleres og påregnes utskifting på sikt eller i nær fremtid.
