Huvtjønnleiken 15

Kyrkjebygdheia

Tilstandsrapport

Befaringsdato: 11.12.2024

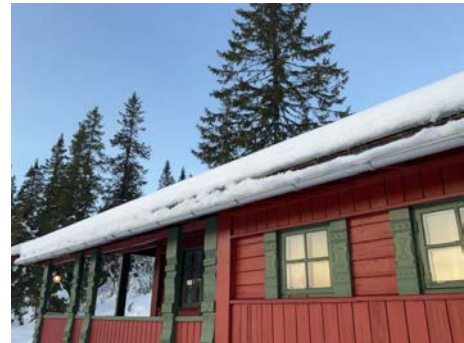
Taktekking er skjult av snødekke på befaringsdagen, så det er en fare for skjulte feil og avvik.

Det er en fare for at hele taktekkingen ligger for utskiftning, men er skjult av snø på befaringsdagen.

Utsnitt takteking.

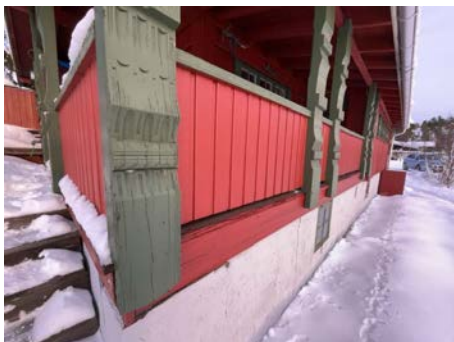
Det er registrert skader, sprekker og påbegynt råte på pilarer.

Utsnitt pilarer.

- Råteskadet trekledning må skiftes ut.
- Lokal utbedring/utskiftning bør utføres.

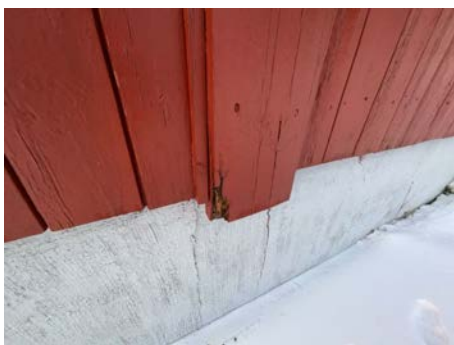
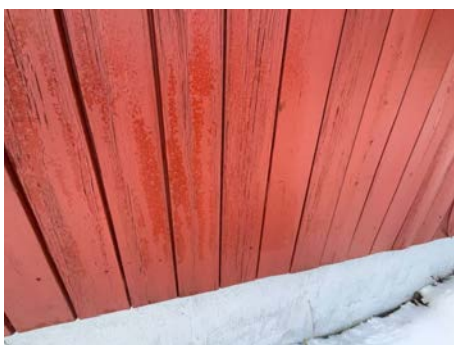
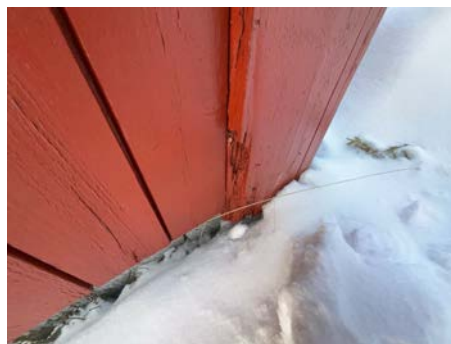
- Det er påvist betydelige råteskader i bordkledningen.
- Det er værslitt/oppsprukket trevirke/trepener.

Utsnitt veggkonstruksjoner.

Kostnadsestimat vil variere etter om det ønskes full skifte av kledning og ytterligere kontrollering av lufting, eller om det bare stedvis skal skiftes kledning med skader og råte.

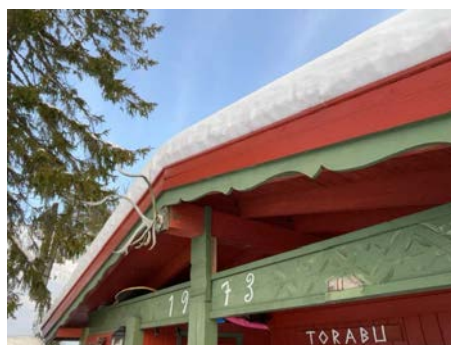
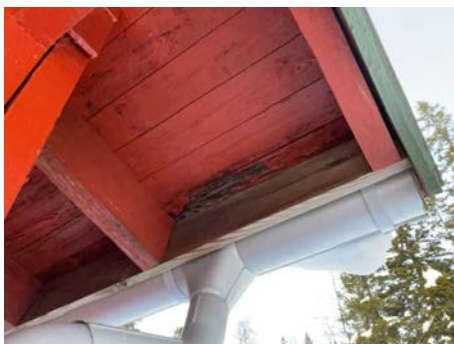
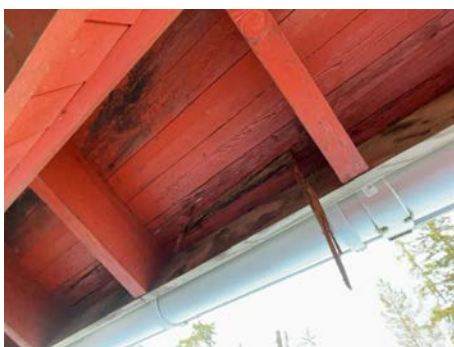
- Det er påvist fukt-/råteskader i takkonstruksjonen.

Det er registrert råte skader i undertak utendørs og mot gesimser, her er det så mye råte at taktekking er synlig fra undersiden.

Det er registrert noe skader, sprekker og påbegynt råte på vindskier.

Utsnitt takkonstruksjon.

Råte i takkonstruksjon.

- Påviste skader må utbedres.
- Råteskadede konstruksjoner må skiftes ut.

Det nå utføres ytterligere undersøkelser under utbedring av råte og skader på takkonstruksjon.

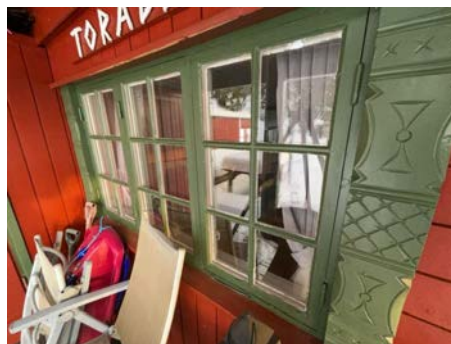
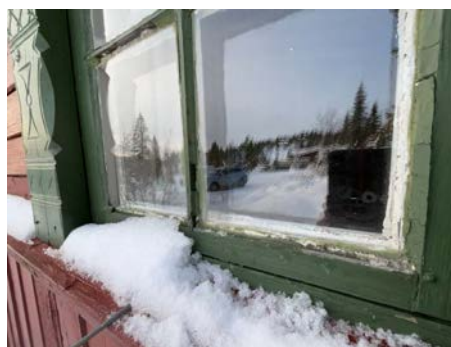
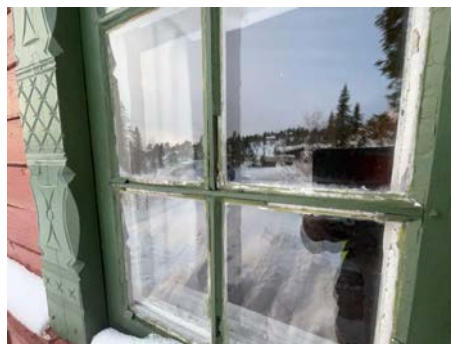
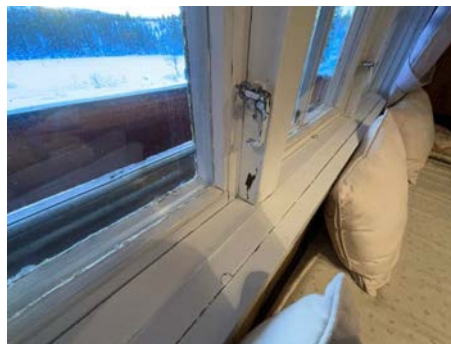
Utsnitt vinduer.

- Karmene i vinduer er slitte og det er sprekker i treverket.

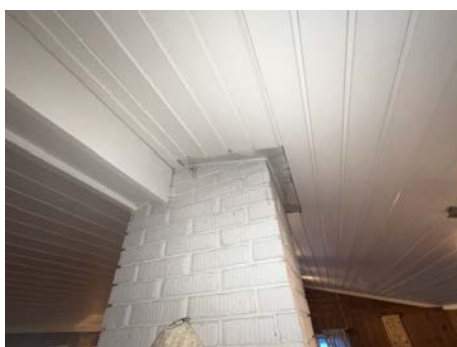
Det er registrert store nedbøyninger eller fuktmerker innendørs og rundt pipegjennomføring.

Utsnitt pipegjennomføring.

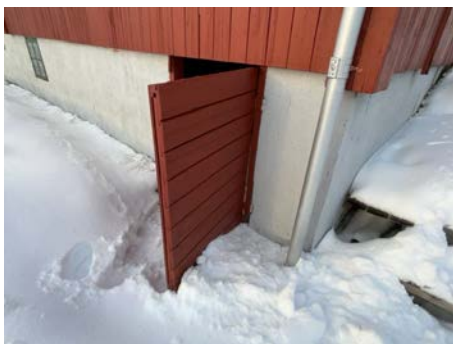
- Det er påvist dør(er) med fukt/råteskader.
- Det er påvist utetthet/åpning mellom dørblad og dørkarm. Dvs. at kald trekk kan oppstå.

Ytterdør mot krypkjeller.

- Lokal utbedring/utskifting av fukt/råteskadet treverk.

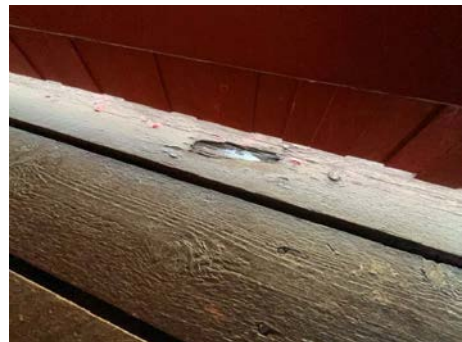
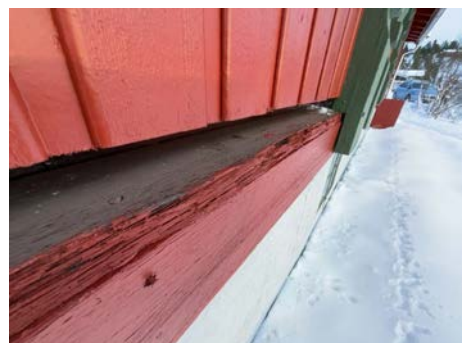
- Det er ikke montert rekkverk.
- Det er påvist fukt-/råteskader i konstruksjonen.
- Det er værslitt/oppsprukket trevirke/trepaneler.

Råte i terrassebord.

- Råteskadede konstruksjoner må skiftes ut.
- Lokal utbedring/utskifting bør utføres.
- Rekkverk må monteres for å lukke avviket.

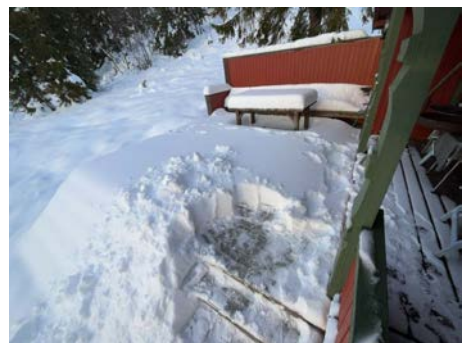
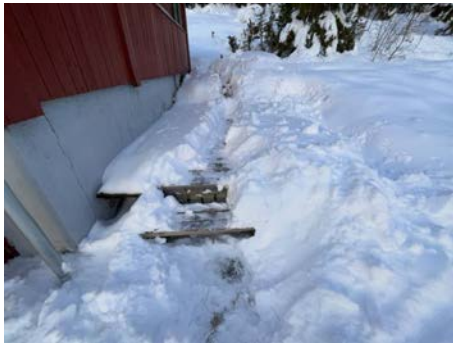
Utsnitt terrasse.

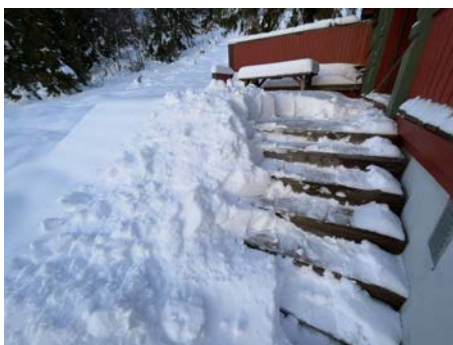
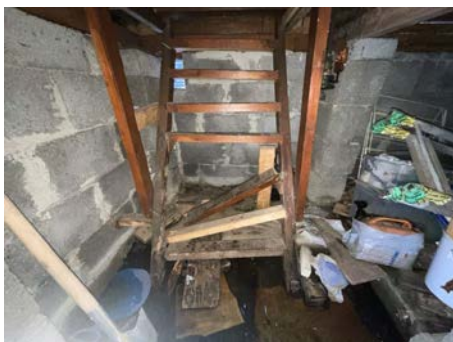
Utsnitt utvendige trapper.

- Rekkverk må monteres for å lukke avviket.

Trapp mot krypkjeller brukes nok ikke mye lenger, men denne må utbedres eller fjernes for TG:1.

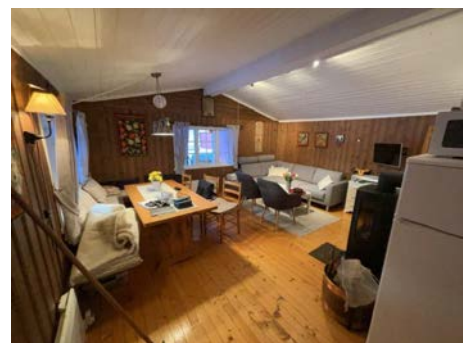
Utsnitt overflater.

Overflater må vurderes etter ønsket kvalitet og standard på overflater, kostnadsestimat vil variere etter valgt løsning.

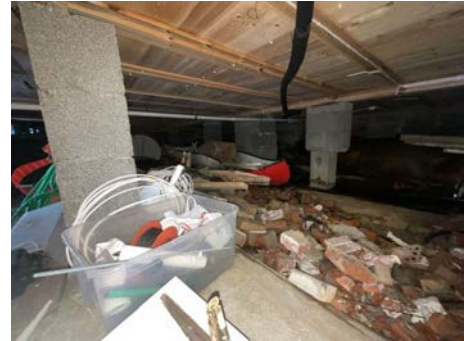
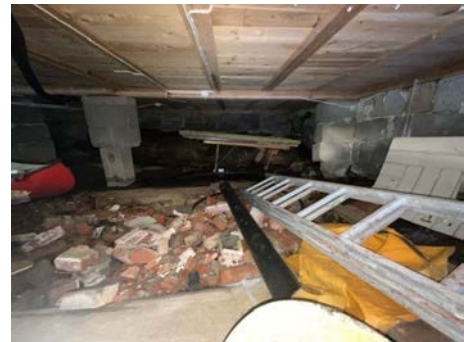
Utsnitt krypkjeller.

Det må utføres utbedringer så det ikke samler seg vann på terreng i krypkjeller, etter utbedringer må det overvåkes og eventuelt utbedres ytterligere om ikke fuktpåkjønning på konstruksjonsdeler endres.

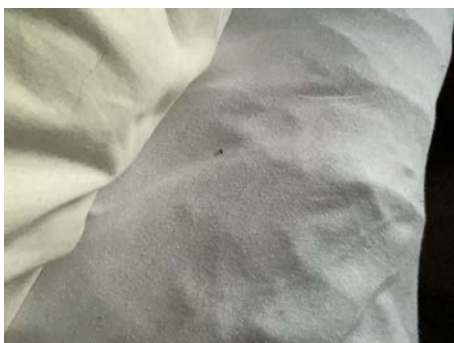
Registrert muselort.

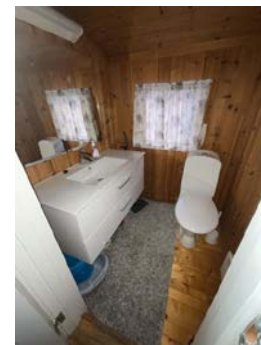
Det er registrert noe fuktmerker på overflater.

Utsnitt toalettromet.

Som oppgitt under overflater er det noe slitasje på overflater.
Fuktmerker på overflater må utbedres for TG:1.

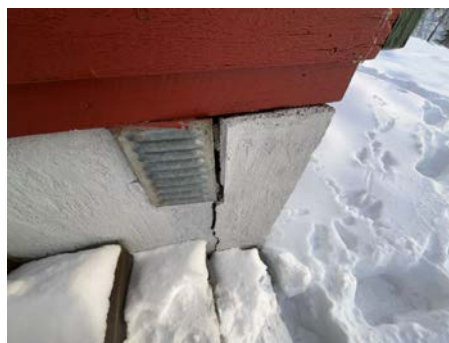
- Grunnmuren har sprekkdannelser.

Det er registrert skjevheter og større sprekker i grunnmuren, spesielt på hjørne mot sørvest.

Utsnitt grunnmur.

- Påviste skader må utbedres.
- Lokal utbedring må utføres.

Skjevheter, sprekker og riss i ringmur og pilarer må utbedres for TG:1.

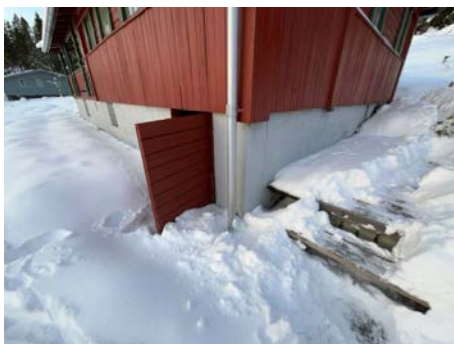
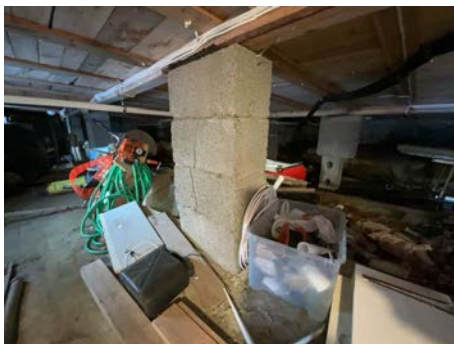
Det er registrert sprekker i pilarer.

En pilarer er bygd på en lekablokk satt på høykant, dette er nok på grunn av fuktsamlingen rundt denne pilaren.

Utsnitt pilar.

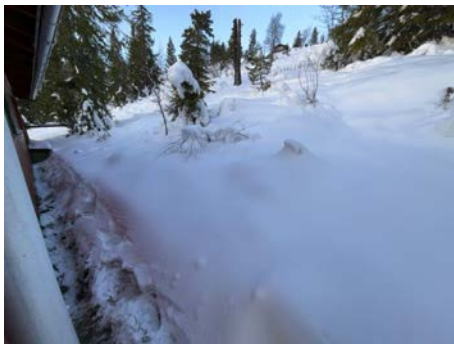
Terreng har fall mot konstruksjon på nordsiden.

Vann fra terreng må overvåkes, og det må vurderes fuktsikring eller utbedring av drenering ved behov.

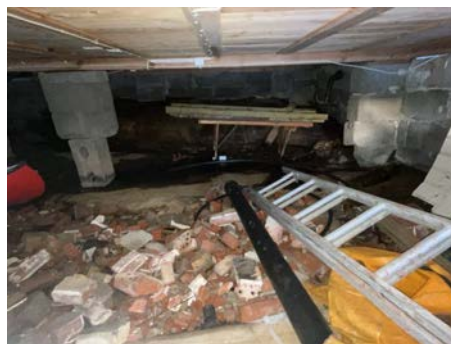
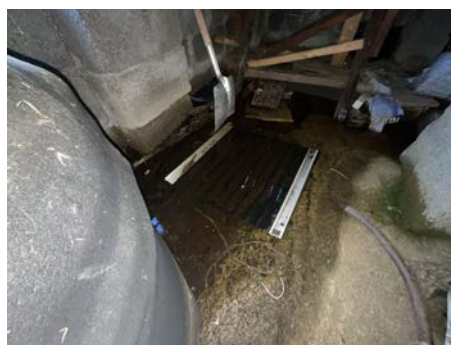
Stående vann i krypkjeller.
