# gnr. 42, bnr. 634, snr. 4

**Areal (BRA): Næringseiendom med utleieenhet 44 m<sup>2</sup>**

Befaringsdato: 25.08.2023

# Tilstandsrapport

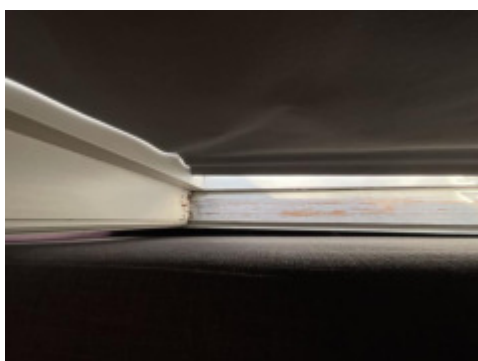
Vinduer med malte karmen og rammer av tre og 2-lags isolerglass fra byggeår og senere utskiftingsår.

- Det er på enkelte vinduer påvist værslitte karmen og sprekker i treverket utover normal slitasjegrad både inn- og utvendig. Det ble også påvist noe råte i omrammingen utvendig.

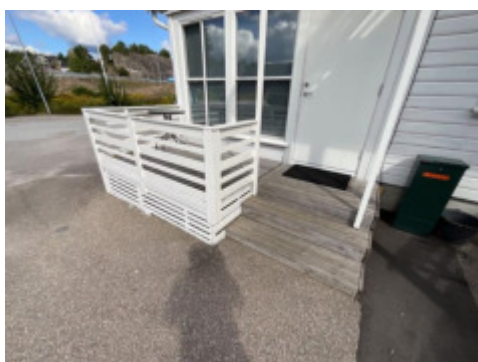
Balkong terrasse fremstod hovedsakelig i god stand, men med noe etterslep på vedlikehold og avvik mot dagens forskriftskrav for rekkverk.

- Det er avvik:
  - Veranda/balkong med tilhørende trapp og rekkverk fremstår med noe etterslep på vedlikehold.
  - Rekkverk er ikke barnesikkert i henhold til dagens krav for avstand mellom spiler. Avstand mellom spiler er over 20 mm.
  - Trapp mangler rekkverk og rekkverk tilhørende veranda/balkong er for lavt ihht. dagens regelverk i områder der høydeforskjell er over 50 cm til hardt underlag.

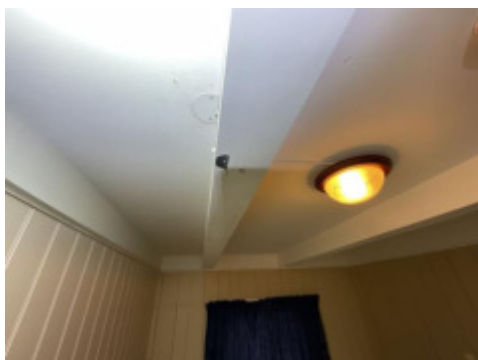
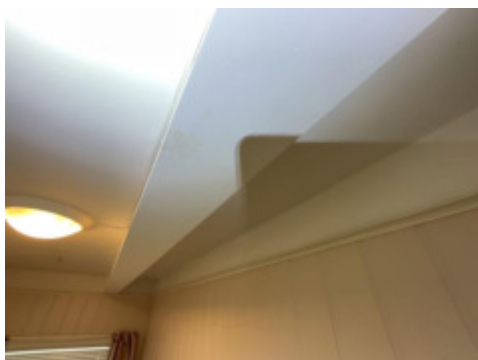
Overflatene har jevnt over normal bruksslitasje. Tørkesprekker på panel/listverk, merker etter bilder, hyller og solbleking må normalt påregnes.

- Det er avvik:
- Ved stikkprøver ble registrert bom i gulvflis ved bod. Bom i flis kan gi indikasjon på at flis har løsnet fra underlaget.
- Det ble stedvis påvist mindre skader/sprekker på falske takbjelker.

- Tiltak:
- Overflater med avvik krever oppussing/utbedring for å kunne lukke avviket til TG0 eller TG1.

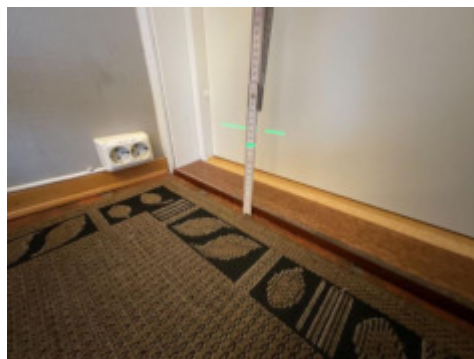
Utkaststrek på laser er 11 cm. Måling viser ca. 13 cm på målestokk.

- Det er avvik:
- Målt høydeforskjell i hele rommet var ca. 20 mm. Dette er avvik som kvalifiserer til tilstandsgrad 2 og gis med bakgrunn i standardens krav til godkjente måleavvik.

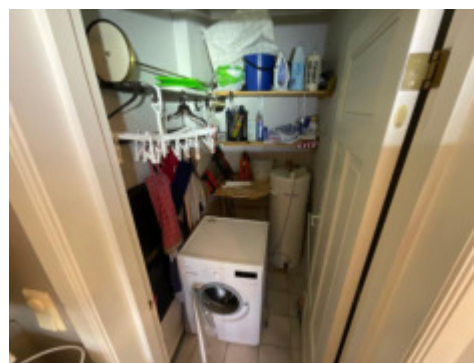
Vaskemaskin er plassert i rommet med avløp på vegg. Det ble ikke registrert sluk eller lekkasjevarsler på gulv. Ved en evt. lekkasje vil vann kunne renne ut i tilstøtende rom/ tiliggende konstruksjoner.

- Det er avvik:
  - Lekkasjesikringen er ikke ivaretatt. Det er verken sluk, vanntett gulv eller lekkasjevarsler/sensor på gulv.
  - Ingen ventilasjon utover åpning av dør.

- Tiltak:
  - Det må monteres lekkasjevarsler/sensor med automatisk stenging av vann for å ivareta krav om lekkasjesikring.
  - Det anbefales mekanisk avtrekksvifte og tilluftsløsning ved dør i rom som er fukt utsatt, men for øvrig ikke et krav i en bod.

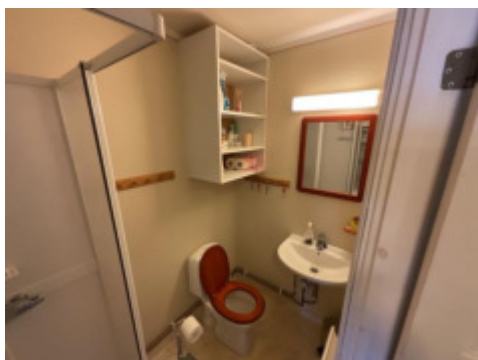
Våtromstapet/strie på vegger og malte plater i takhimling.

Det gjøres oppmerksom på at det ble registrert ubrukte vann tilkoblingspunkt på vegger bak dusjkabinett og under servant.

- Det er ikke fremlagt dokumentasjon på at veggplater er beregnet for våtrom eller malt med våtromsmaling. Enkelte plater kan være risiko utsatt for svelling om de plasseres i rom med høy luftfuktighet.

- Det må utføres tiltak for å tilfredsstille krav til tettesjikt for våtrom om avviket skal lukkes. Badet har for øvrig fungert fint for nåværende eier, men det gjøres oppmerksom på at endret bruksbelastning kan medføre skade på bygningsdeler.

- Tiltak vedr. dør i våtsone er ikke prekært, så lenge våtrommet har dusjkabinett og ikke dusjing direkte på vegger. Dette begrenser påkjenning betydelig. Men hver oppmerksom på at endret bruksbelastning kan medføre skade på treverk eller andre bygningsdeler.

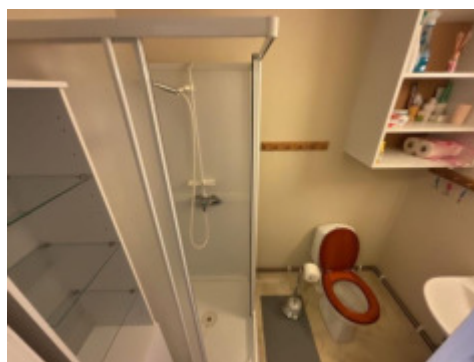
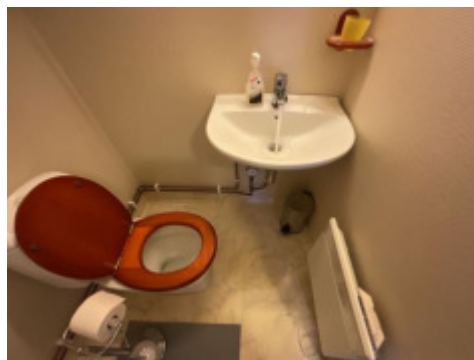
- Det er avvik:
- Sluk begrenset kontrollert pga. dårlig rengjøring.
- Alder tilsier at utskifting av sluk og membran vil være en del av det fremtidige utskiftingsbehovet da over halvparten av forventet levetid for membran og slukløsning er oppbrukt.

- Tiltak:
- Sluk må rengjøres og det anbefales ytterligere kontroll når dette er gjort.
- Tiltak trenger ikke være prekært, siden badet har fungert fint for nåværende eier frem til i dag. Men overvåk tilstanden jevnlig. Endret bruksbelastning vil kunne føre til skader på bygningsdeler. Det påløper også risiko for svekkelser pga. alder og det gjøres oppmerksom på at tid for utskifting nærmer seg.

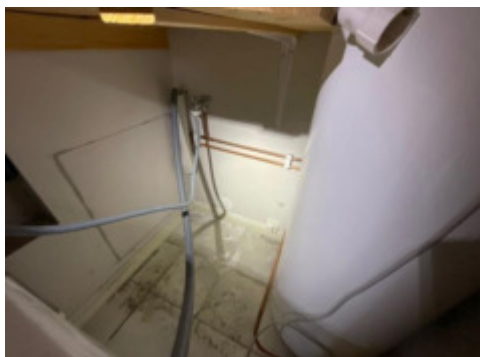
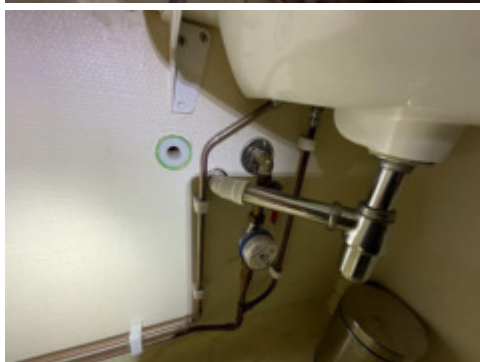
Vannrør av kobber fra byggeår og/eller senere utskiftingsår. Ingen synlig lekkasje registrert.

- Det er avvik:
- Det ble påvist noe lavt trykk i vannkran på kjøkken ved funksjonstest.

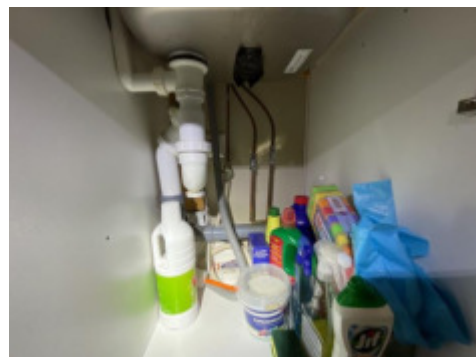
Synlige avløpsrør ble besiktiget på bad og kjøkken. Tilsynelatende fagmessig montert. Det ble ikke registrert lekkasje fra rørkoblinger ved funksjonstest ved vannspyling i vask.

- Det er avvik:
- Vurdering er basert på alder. Tilstandsgrad 2 gis med bakgrunn i at mer enn halvparten av forventet brukstid for skjulte røranlegg er passert (over 25 år). Det er nå ingen symptomer på funksjonssvekkelse, men vær oppmerksom på at dette er en risikokonstruksjon.

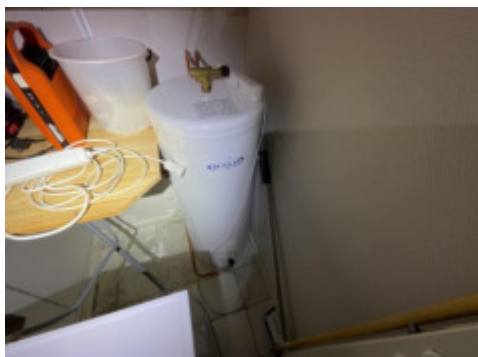
Ca. 100 liters varmtvannstank fra 2012 plassert i bod. Varmtvannsbereder fungerte, ingen lekkasje registrert. OK.

- Lekkasjevarsler/sensor med automatisk vannstoppeventil må monteres for å ivareta lekkasjesikring når berederen er plassert i tørt rom.
