# Mosfjellveien 1109

# Hytte med koselig beliggenhet i natur med utsikt mot vann og med gode solforhold - Kjørevei helt frem

# Tilstandsrapport

## FRITIDSBOLIG

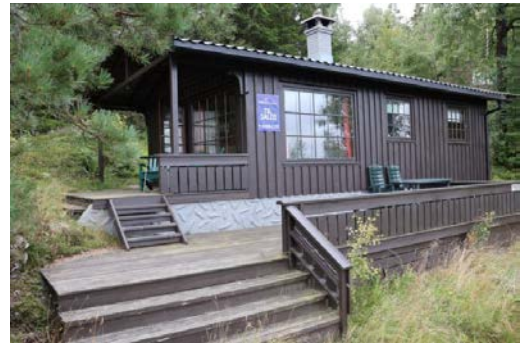
## ! TG 2 Veggkonstruksjon

Liggende og stående kledning i tre. Kledning i tre som ikke har luftespalte bak regnes som en risikokonstruksjon. Ok vedlikeholdt. Ingen synlige råteskader i kledningen på befaringsdagen. Ok vedlikeholdt.

Ettersom kledningen er eldre er det bra materialer som er brukt, men kledningen er ikke luftet. Litt avflassing av maling vil derfor ofte oppstå.

- Det er ikke behov for utbedringstiltak.

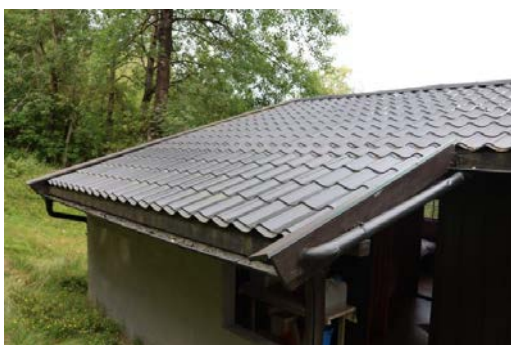
## ! TG 2 Nedløp og beslag

Takrenner og nedløp i metall. Det går ut på bakken. Det er ikke montert snøfangere på taket. Det er ikke montert stigrinn på taket opp til pipen.

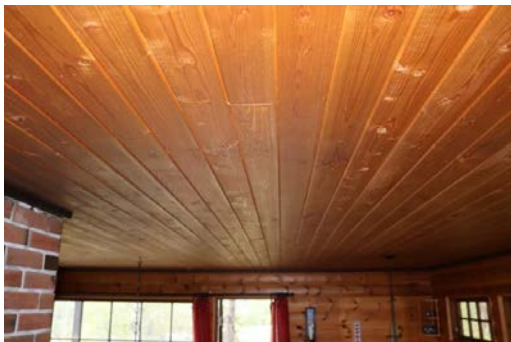
## TG 2 Takkonstruksjon/Loft

Ved inspeksjon kan en ikke se at det er noe feil. Men det anbefales å lage en luke for inspeksjon av takkonstruksjonen.

- Andre tiltak:
- Lufting/ventilering bør forbedres.

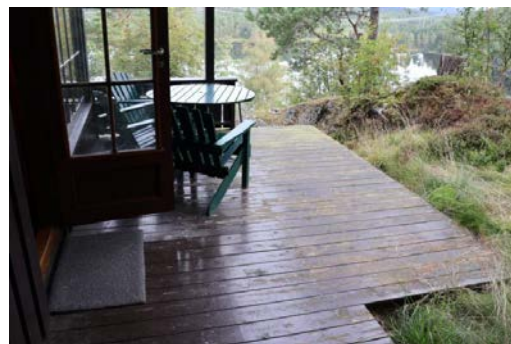
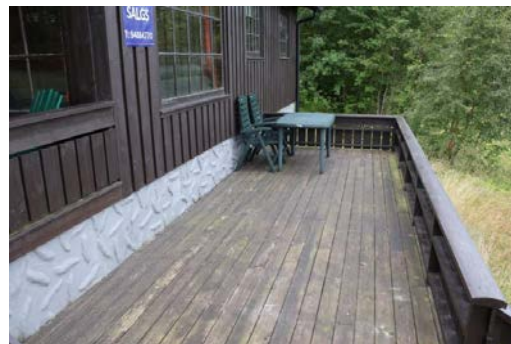
## TG 2 Balkonger, terrasser og rom under balkonger

Terrasse rundt store deler av hytten. Litt lavt rekkverk. Terrassebord trenger vanlig vedlikehold. Ellers ok.

- Rekkverkshøyde må endres for å tilfredsstille krav på byggemeldingstidspunktet.

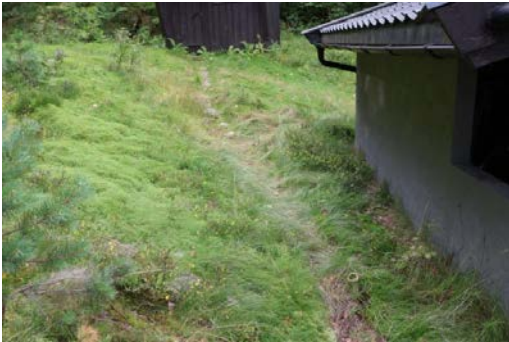
### ! TG 2 Terrengforhold

- Andre tiltak:
- Det bør foretas terrengjusteringer.

Det bør lages litt fall vekk i fra grunnmuren på overflate terreng slik at vann ikke renner mot grunnmuren, men vekk i fra grunnmuren.

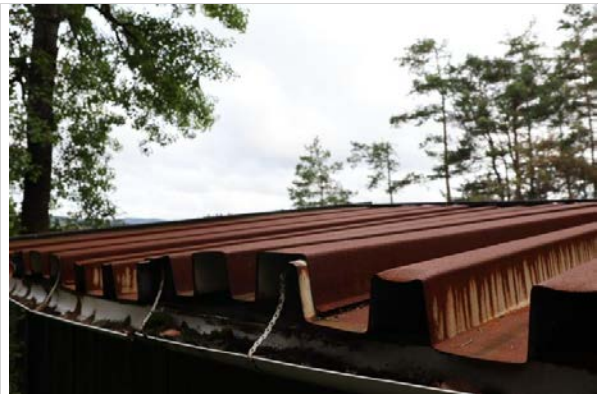
Taktekking av jernplater. Disse er rustne, men tykke. Plater er ikke beregnet til bruken, men ser ut til å virke ok.

TG: 2 ut i fra byggemåte og normal slitasje.
