# Tilstandsrapport

📍 Nedre Meierbakken 1, 3744 SKIEN

# gnr. 2, bnr. 1136

Befaringsdato: 31.05.2023

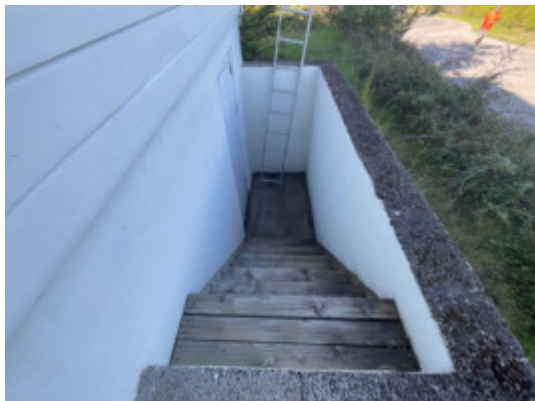
Utvendige trapp av tre til kjeller med vegger av pussede lettklinkerblokker (forstøtningsmurer).

- Det er påvist andre avvik:
- Det er ikke montert rekkverk.

- Det må foretas tiltak for å lukke avviket.
- Rekkverk må monteres for å lukke avviket.

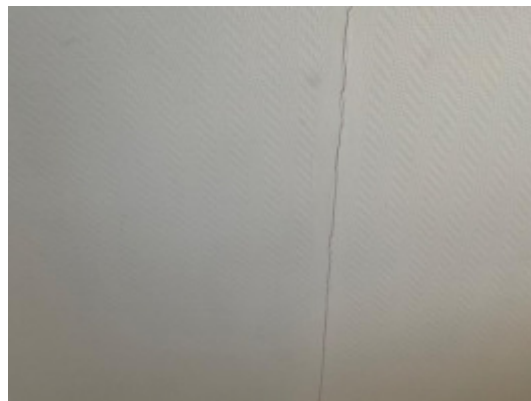
Det ble stedvis registret noe knirk i gulv samt stedvis sprekker i overflater på vegger.

Fungerer med nevnte avvik. Oppgraderinger etter eget ønske.

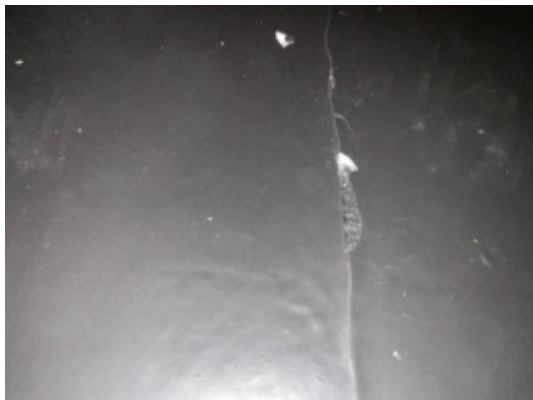
Sprekker i gulv.

Det ble stedvis registrert sprekker i gulv.

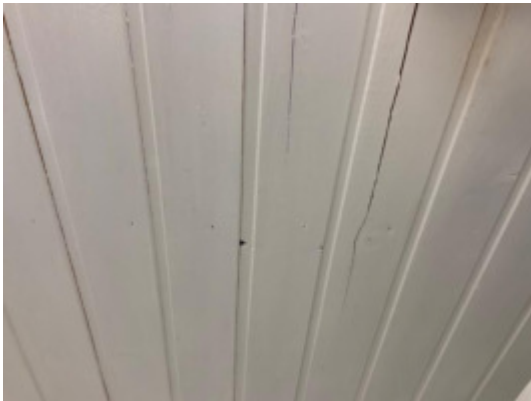
Sprekk i panel.

MDF-panel er ikke et produkt som anbefales på et våtrom da det er ømfintlig for fukt.

Det ble registrert noe sprekker i panel i himling (tak).

Fungerer med nevnte avvik, men forutsettes videre bruk av dusjkabinett.

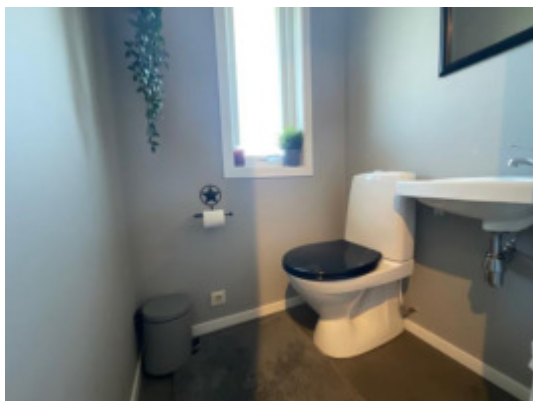
Formpresset dør uten luftespalte.

- Toalettrom har kun naturlig avtrekk fra rommet, NS 3600 krever mekanisk avtrekk for å kunne gi TG 0/1.
- Toalettrom mangler tilluftsventilering, f.eks. spalte/ventil ved dør.

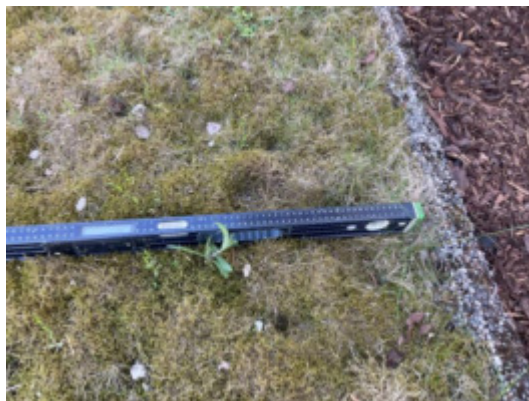
- Terreng faller inn mot bygning.
