Vestkollen 12

Tilstandsrapport

Befaringsdato: 10.09.2024

Rapportdato: 16.09.2024

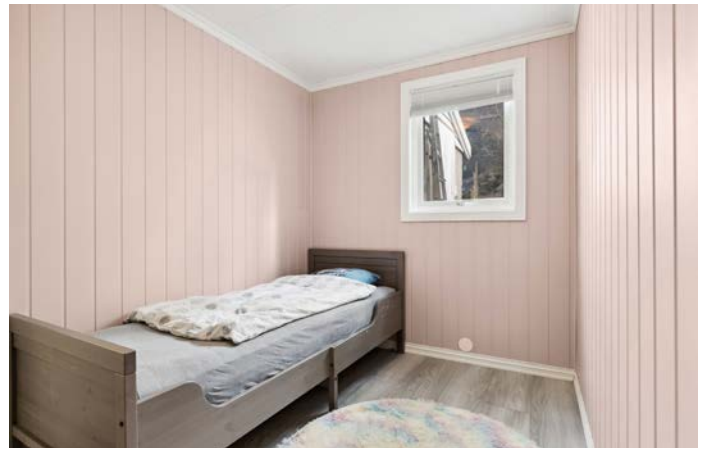
Det er avvik mellom godkjente tegninger/ferdigattest og dagens planløsning. 2 boder er slått sammen og er innredet til soverom. Rommene er byggemeldt som boder ihht. opprinnelige godkjente tegningene. De ombygde rommene er ikke godkjent til varig opphold/beboelse. Soverommet i hovedetasjen er utvidet og slått sammen med en bod. Bod er ikke godkjent for varig opphold. Ulovlige tiltak vil kommunen kunne forfølge og kreve omsøkt etter dagens regelverk. Risiko og eventuelle kostnader forbundet med eventuell søknad-/godkjenning påhviler kjøper.

2 boder som er slått sammen til soverom (ikke godkjent)

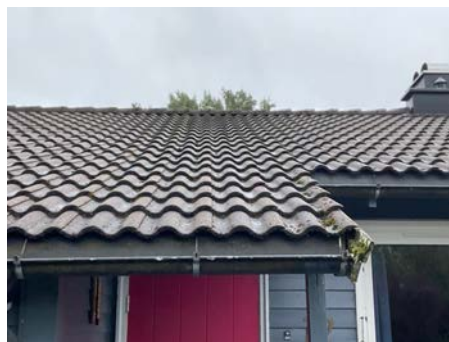
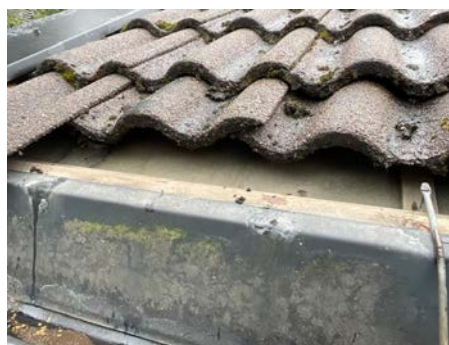
Taktekking er fra byggeåret.

- Overvåk tilstanden jevnlig. For å få tilstandsgrad 0 eller 1 må tekkingen skiftes ut, men tidspunktet for når dette er nødvendig er vanskelig å si noe om.

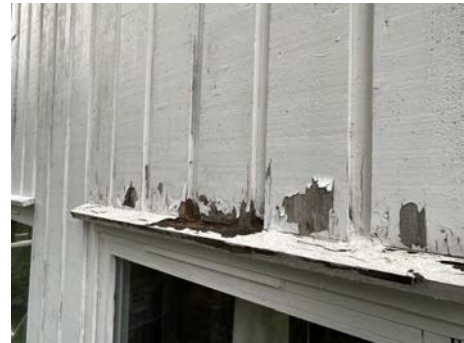
Råteskader i kledning og vannbord

Det er råteskader flere steder på boligen, men i all hovedsak på gavlvegg. Det er registrert råte og fuktskader i flere kledningsbord, vannbord og belistningsbord. Kledningen er heller ikke lektet ut.

- Råteskadet trekledning må skiftes ut.

Det må påregnes å skifte ut en god del kledning på bygningen. Nøyaktig omfang er ikke kartlagt, men hele gavlveggen bør nok skiftes. På bygninger med råteskadet kledning, kan råte i underliggende konstruksjon ikke utelukkes.

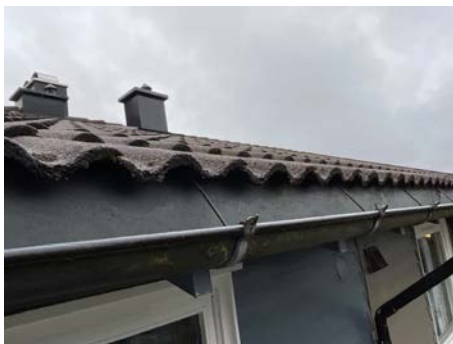
Takrenner fra byggetiden

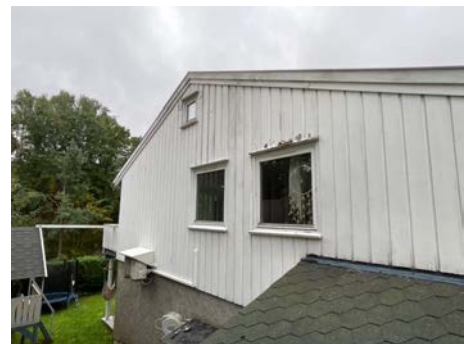
Det er på gavlveggen at det er mest skader.

- Det er påvist betydelige råteskader i bordkledningen.

Kostnadsestimat: 50 000 - 100 000

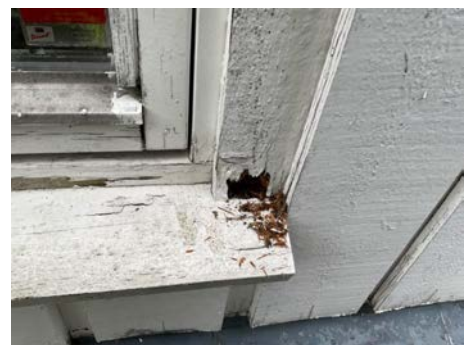
Råte i belistning rundt vindu.

- Det er påvist avvik rundt innsetningsdetaljer.
- Karmene i vinduer er slitte og det er sprekker i trevirket.

- Det må påregnes noe vedlikehold og at enkelte vinduer må skiftes ut.

Punktet må ses i sammenheng med kledning som har råteskader.

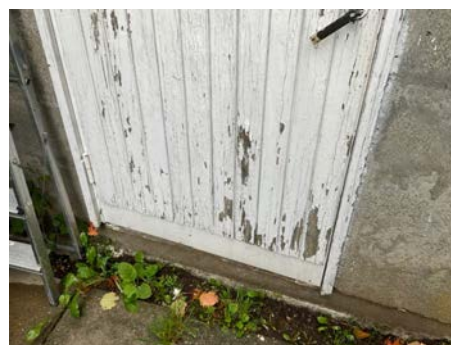
Dør til utvendig dør.

- Karmene i dører er værslitte utvendig og det er sprekker i trevirket.

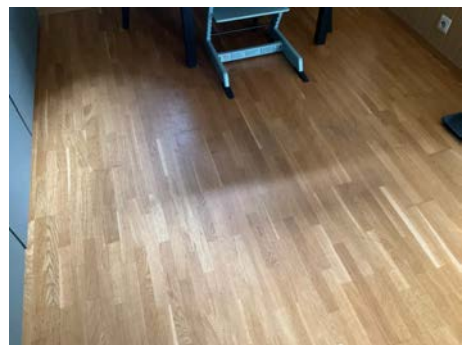
Det må påregnes oppussing av innvendige overflater. Det er enkelte småskader rundt om i boligen, som misfarge og skader på vegger, tak og gulv. Parkettgulv i hovedetasje har en god del slitasje og stygge merker/sår.

Parkettgulv i hovedetasje har en del skader og slitasje.

- Overflater må utbedres eller skiftes.

Knirk og ujevnheter må forventes. I forbindelse med eierskifte bør det påregnes normal oppussing av de innvendige overflatene.

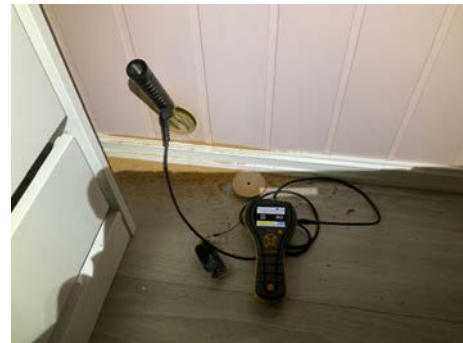
- Det er gjennom hulltaking påvist høyt fuktnivå inne i trekonstruksjonen i hulltakingen, men ikke påvist fuktskader i dette området. Høy luftfuktighet kan over tid føre til muggvekst eller sverting av materialer. Samtidig kan materialer og konstruksjoner bli ødelagt.

Fuktmåling i bunnsvill på "ny vegg" under inngangsparti. Her var det rett i underkant av 19 vektprosent i treverket.

- Det påviste fuktnivå gir grunn til å overvåke konstruksjonen jevnlig for å se utvikling over tid, og eventuelt foreta tiltak for å unngå fuktskader.

Det bør gjøres tiltak for å senke terrenget utenfor murene i dette området.

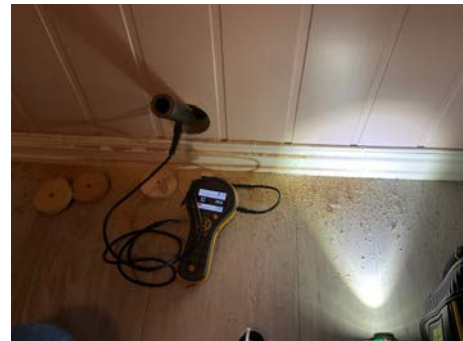
Fuktkvotemåling (vekt%) i konstruksjonen ble målt til over 20 % (høy fuktighet)

Fuktkvotemåling i bunnsvill under det nye vinduet på soverommet mot øst. (vekt%) i konstruksjonen ble målt til over 20 % (høy fuktighet)

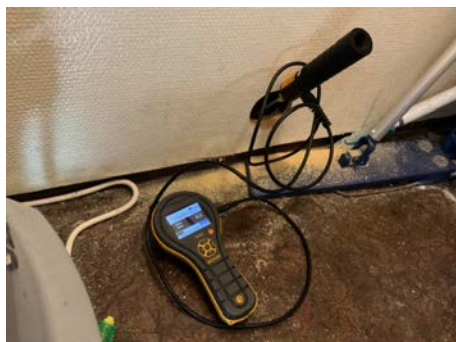
Ingen unormale funn

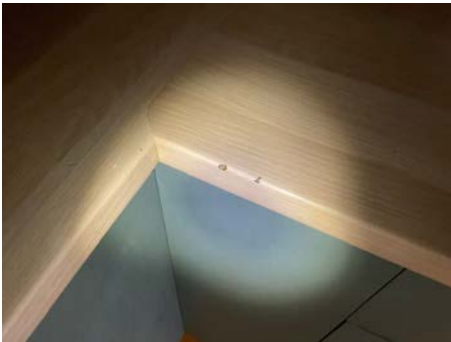
Det er påvist skader på overflater/kjøkkeninnredning utover normal slitasjegrad.
Det er skader på benkeplate og på kjøkkenskrog.

Skade på benkeplate

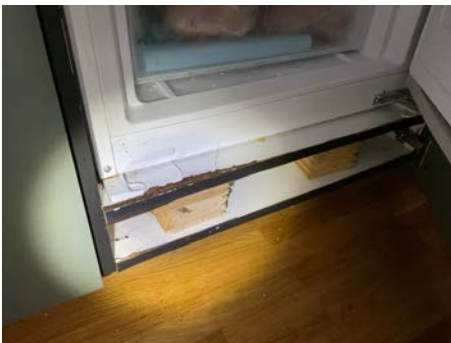
Skader i bunnen av skrog ved innebygd kjøleskap

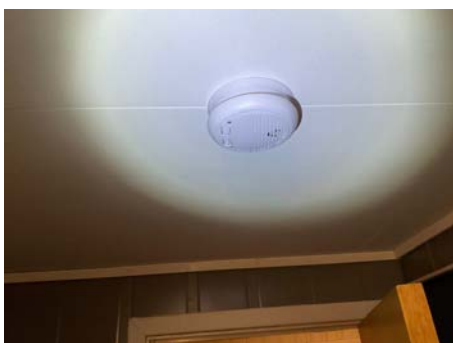
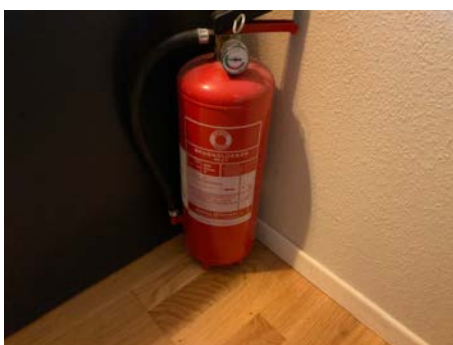
Følgende avvik har fått TG3 eller TG2:
Branntekniske forhold TG3
Brannslukningsutstyr er fra 1980 tallet.

Brannslukningsapparat er fra 1980-tallet

Kostnadsestimat: Under 10 000

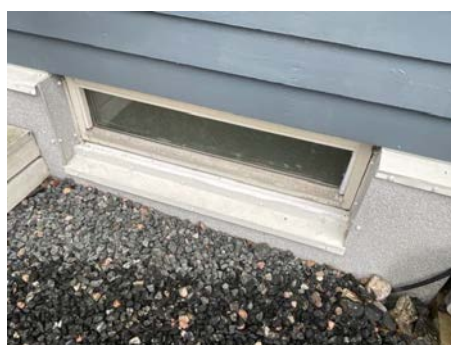
Murene er synlig etterisolert utvendig

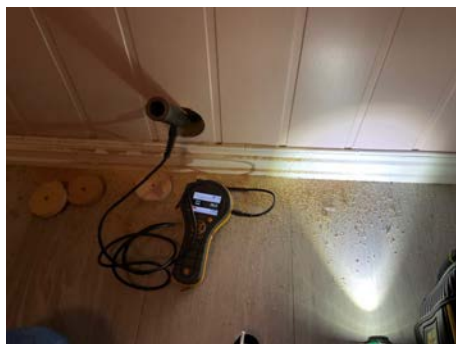
Det er høye fuktverdier i bunnsvill i vegg på soverom hvor det er montert nytt vindu.

- Lokal utbedring må utføres.

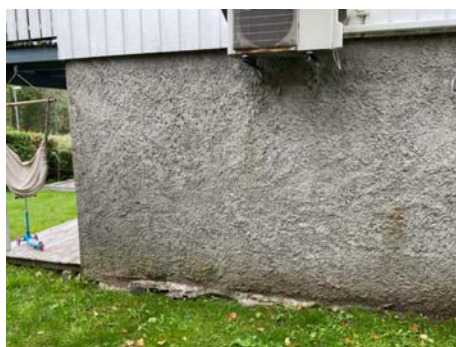
Murene har enkelte mindre sprekker.

- Lokal utbedring må utføres.

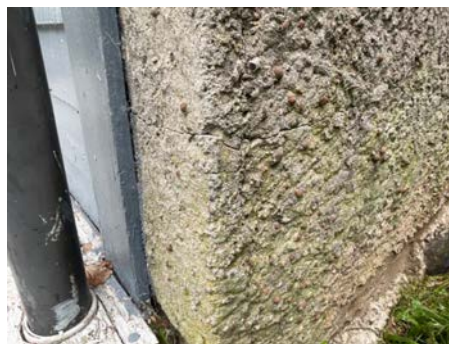
Murene har enkelte mindre sprekker.
