# Omlandsveien 4

Vanse – Farsund

# gnr. 103, bnr. 23

Befaringsdato: 05.06.2023

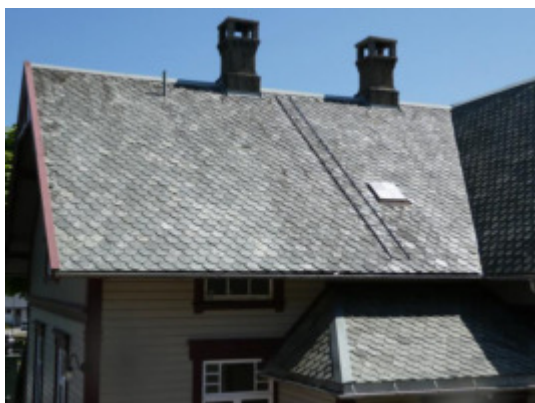
TG 2

Taktekkingen er av skifertakstein. Taket er besiktiget fra bakkenivå.

En løs stein ved møne, bak lufteøret.

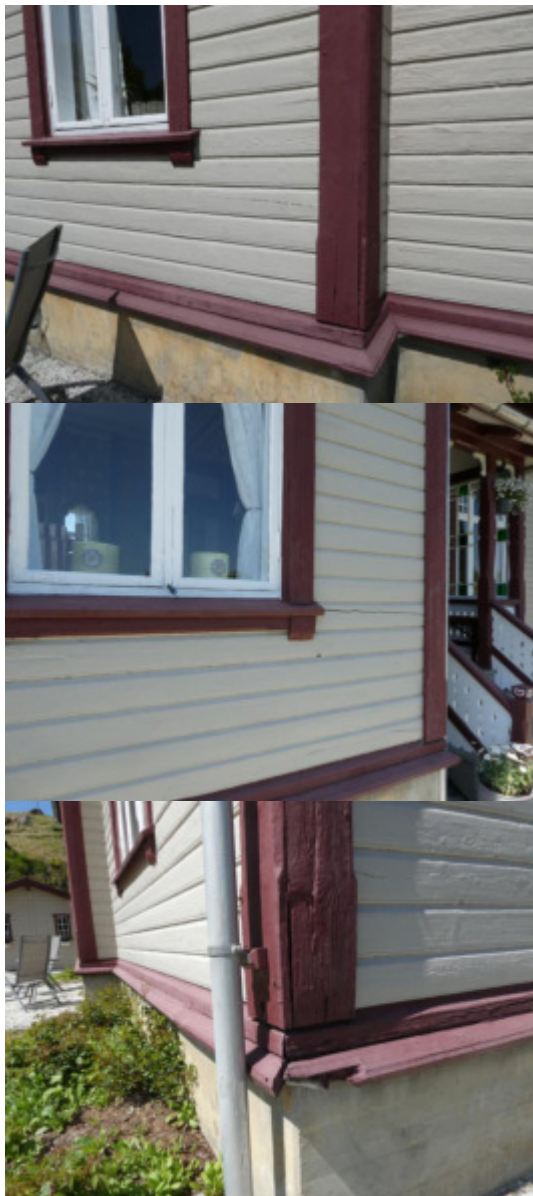
Veggene har trekonstruksjon av ukjent utførelse. Fasade/kledning har liggende bordkledning fra enkelte byggeår.

- Det er værslitt/oppsprukket trevirke/trepaneler.

Anbefaler at bord med sprekk fugefylles, nyere kledning har ikke slik kvalitet.

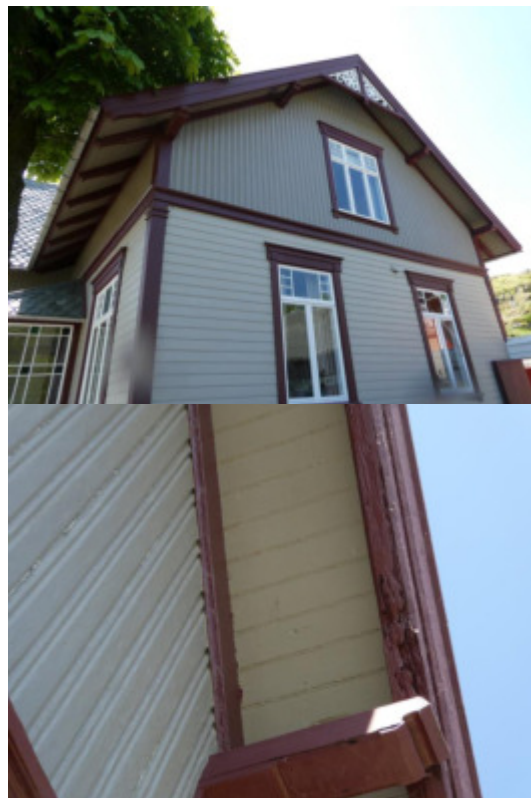
Råte sperr/vindski ved østvendt gavl.

- Det er begrenset/dårlig ventilering av takkonstruksjonen.
- Innblåst fiber isolasjon på kaltloft, ingen dampsperre.  
Råteskadet sperr/ vindski ved østvendt gavl.

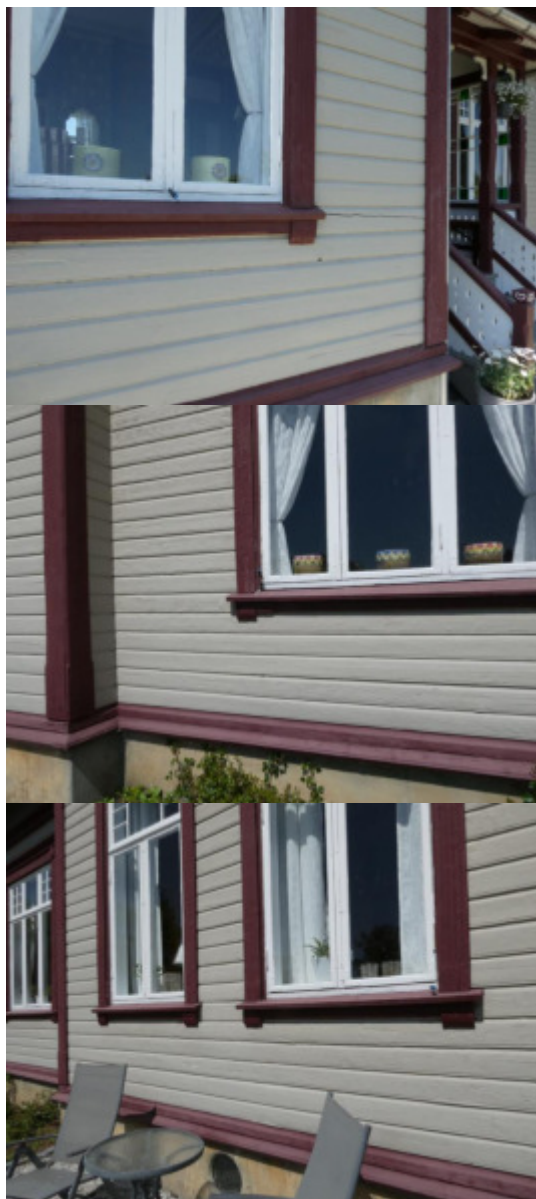
- Det er påvist vinduer med fukt/råteskader.

5 vinduer har råteskader i karm.

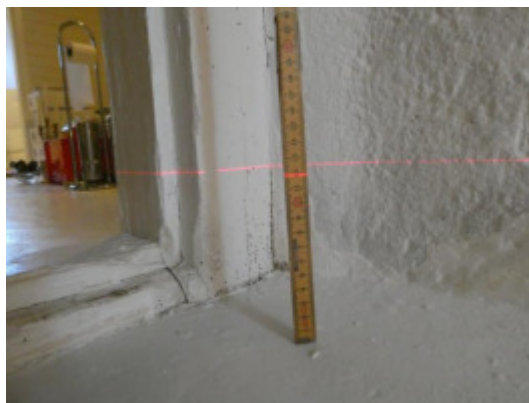
Gul ved dør kjellerstue. (60 mm. er null).

- Målt høydeforskjell på mellom 10 - 20 mm innenfor en lengde på 2 meter. Tilstandsgrad 2 gis med bakgrunn i standardens krav til godkjente måleavvik.

Størst avvik i kjellerstua, område innenfor døra med høydeforskjell på ca. 58 mm.

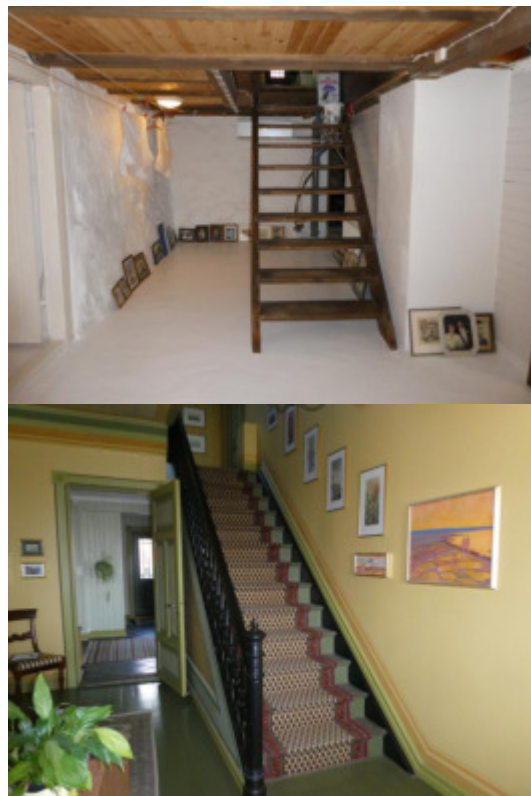
TG 3

Boligen har malte tretrapper.

- Det mangler håndløper på vegg i trappeløpet.
- Det er ikke montert rekkverk.
- Rekkverkshøyder er under dagens forskriftskrav til rekkverk i trapper.

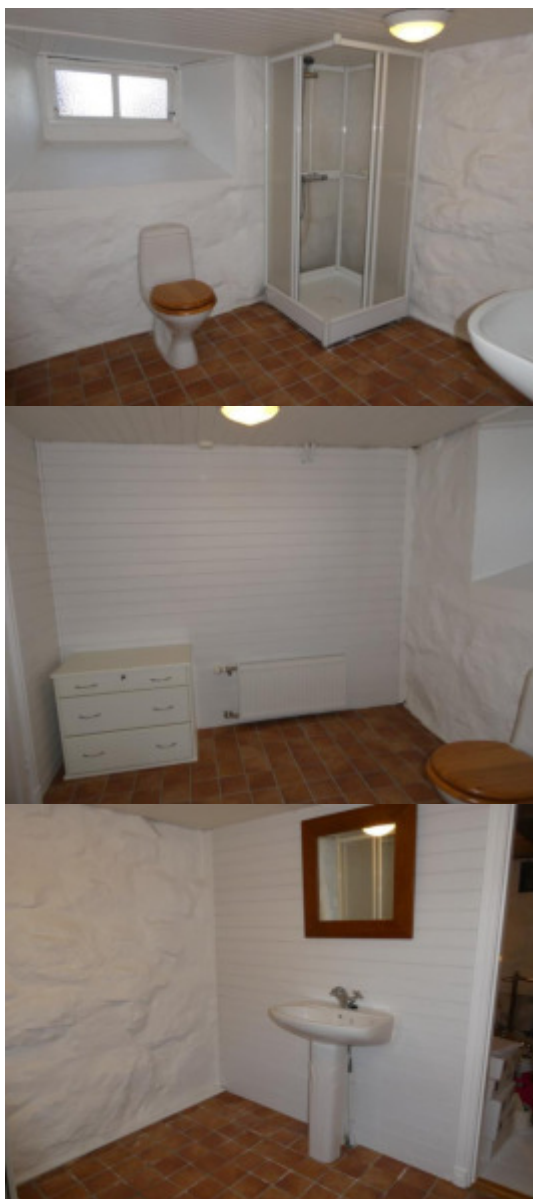
TG 2

Veggene har panel og gråsteinsmur. Taket har panel.

- Det er avvik:

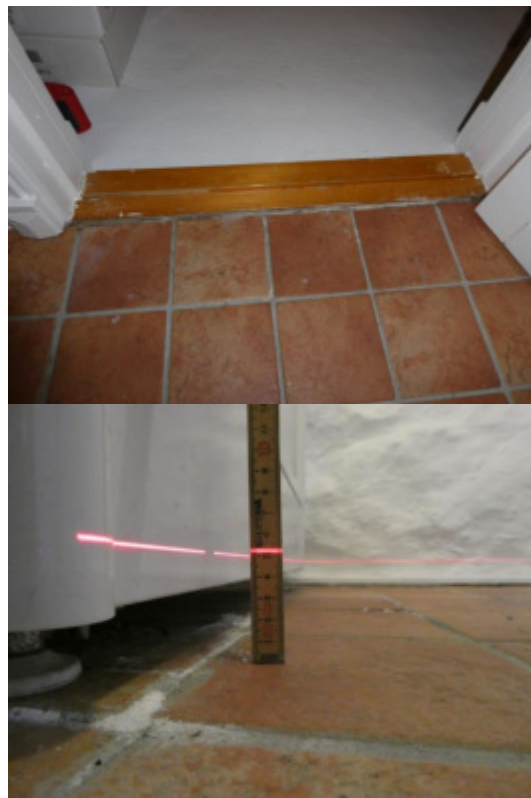
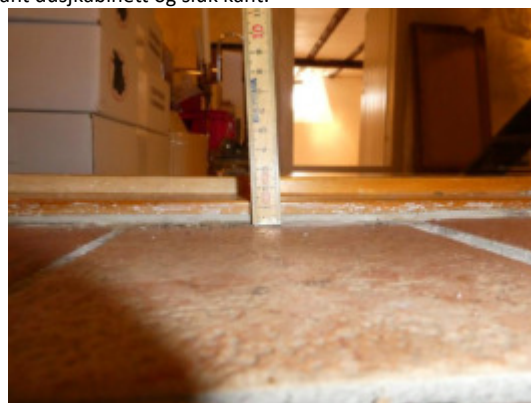
Gulvet er flislagt. Fall mot sluk er målt til - 0,8 mm.

Ved kant dusjkabinett og sluk kant.

- Målinger viser at det ikke er fall til sluk (motfall).
- Det er påvist at høydeforskjell fra topp slukrist til gulv/synlig topp membran ved dørterskel er mindre enn 25 mm.

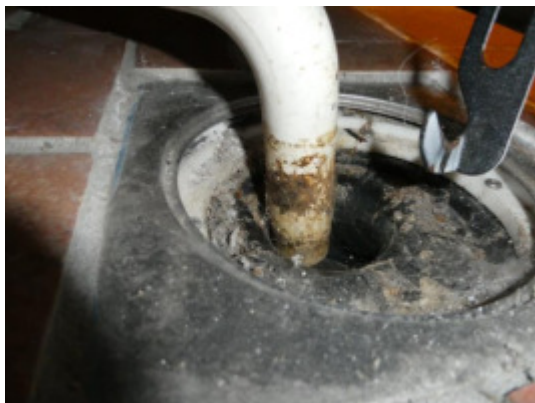
Det er plastsluk og ikke noen form for tettesjikt.

- Det er rundt sluk påvist en ikke-fagmessig utførelse av membran/tettesjikt/klemring.

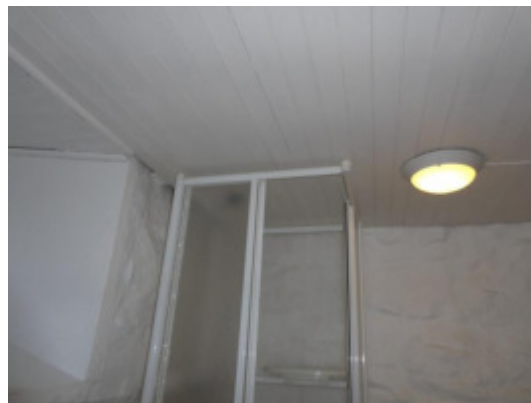
Det er ingen ventilering.

- Ingen ventilering utover åpning av vindu.
- Rommet har ingen ventilasjon

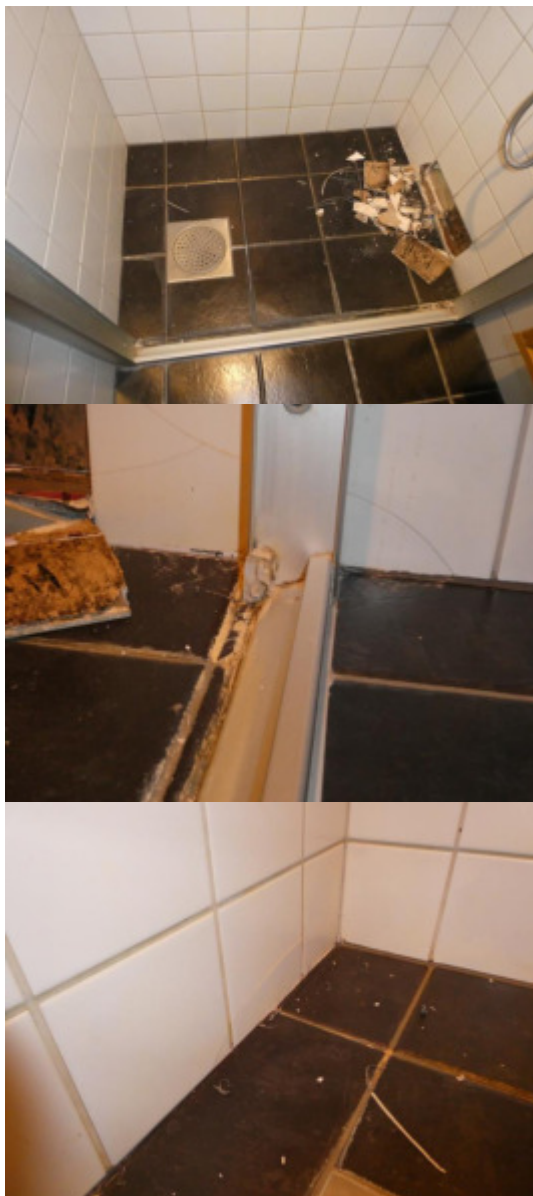
Veggene har fliser. Taket er malt.

- Det er registrert synlige tegn på fukt-/råteskader.

Det er benyttet gipsplater bak flisene. Sprekte fliser langs gulv og indikert fukt i de 3 nederste flisradene.

- Råteskadet treverk må skiftes.

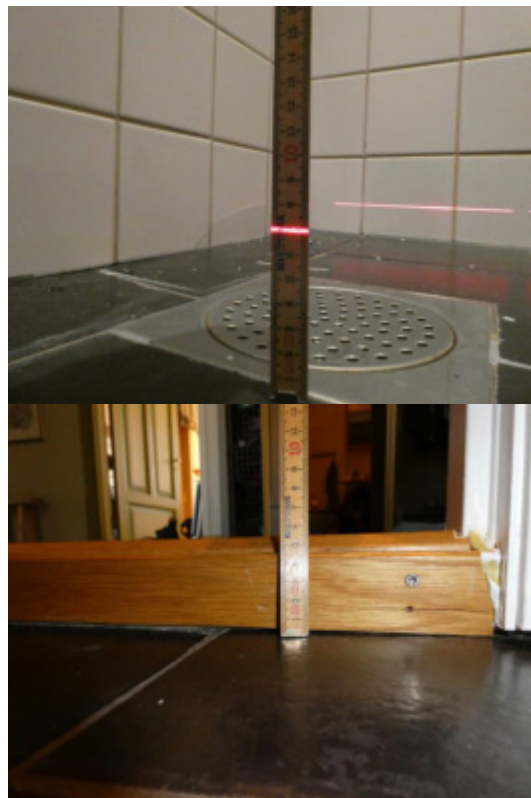
Gulvet er flislagt. Rommet har vannbåren gulvvarme.

- Det er påvist at noen fliser har bom (hulrom under).
- Det er påvist avvik i krav til høydeforskjell/fall-løsning på våtrommet.
- Det er påvist at høydeforskjell fra topp slukrist til gulv/synlig topp membran ved dørterskel er mindre enn 25 mm.

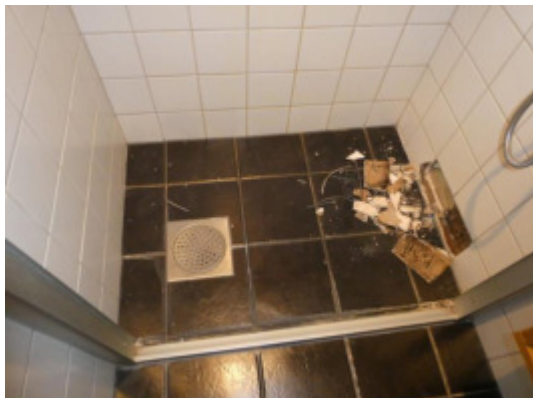
Hulltaking er ikke foretatt da det allerede er påvist andre avvik i våtsonen.

- Ved andre fuktundersøkelser enn hulltaking, er det påvist indikasjoner på fuktskader.
- Hulltaking er ikke foretatt da det allerede er påvist andre avvik i våtsonen.

- Det må foretas tiltak for å lukke avviket.
- Andre tiltak:

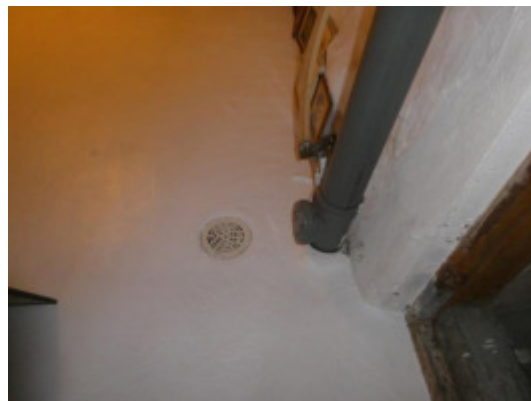
Støpt gulv, overflate malt.

- Krav til fall er ikke oppfylt og gulvet er tilnærmet flatt (har ikke motfall).
- Det er påvist at høydeforskjell fra topp slukrist til gulv/synlig topp membran ved dørrterskel er mindre enn 25 mm.

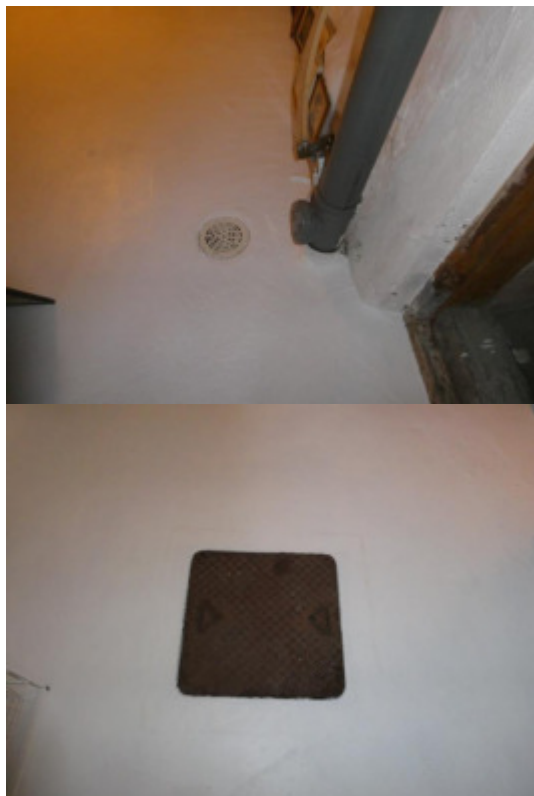
Det er plastsluk, ingen membran, malt betonggulv.

Brønnlokk

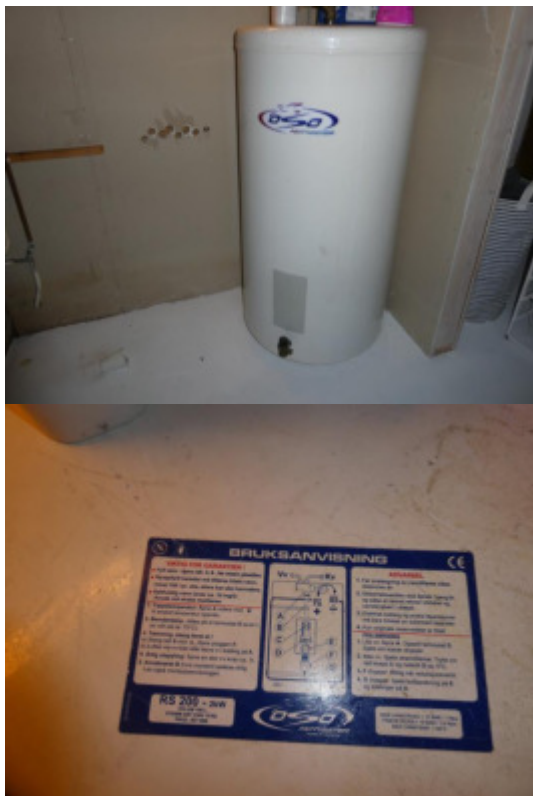
Varmtvannstanken er på ca 200 liter.

**Årstall:** 1999      **Kilde:** Produksjonsår på produkt

- Det er ikke behov for utbedringstiltak siden tanken fungerer i dag, men ut ifra alder kan skader plutselig oppstå på eldre tanker.

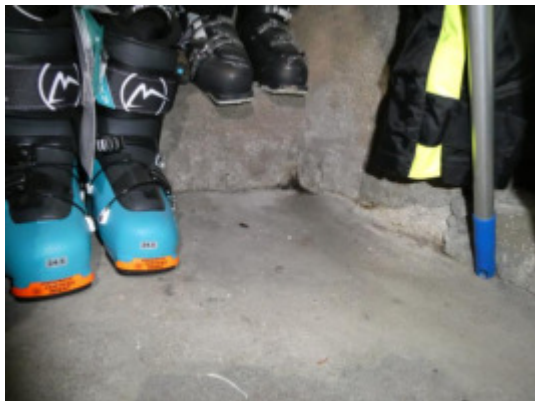
Eier opplyser at det er drenert langs 2 vegger i 2021, baksiden med betongplatt har dreneringen fra 1900.

Nedkant av gammel kjellertrapp
