# DOKUMENT- VEDLEGG

Omlandsveien 4, 4560 Vanse

# gnr. 103, bnr. 23

Befaringsdato: 05.06.2023

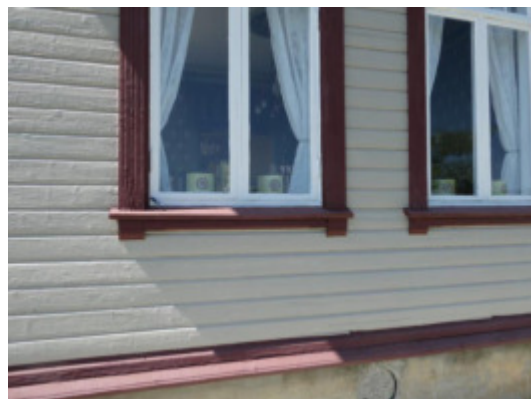
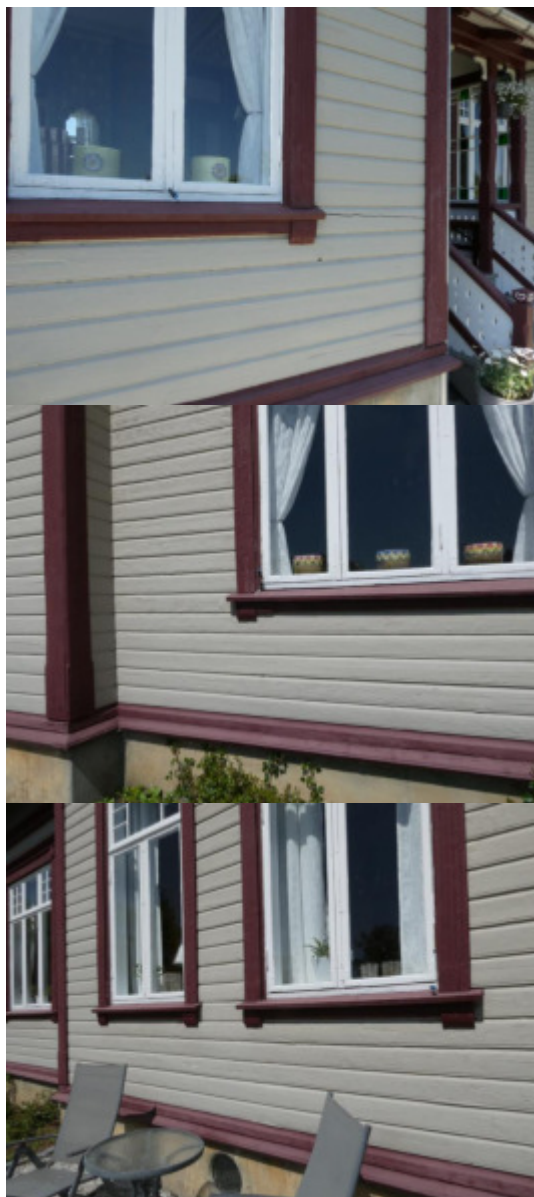
TG 3

Bygningen har trevinduer med enkle glass, alle fra byggeår.

- Det er påvist vinduer med fukt/råteskader.

5 vinduer har råteskader i karm.

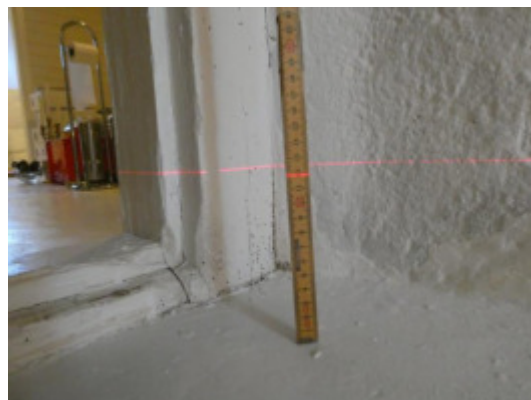
Gul ved dør kjellerstue. (60 mm. er null).

- Målt høydeforskjell på mellom 10 - 20 mm innenfor en lengde på 2 meter. Tilstandsgrad 2 gis med bakgrunn i standardens krav til godkjente måleavvik.

Størst avvik i kjellerstua, område innenfor døra med høydeforskjell på ca. 58 mm.

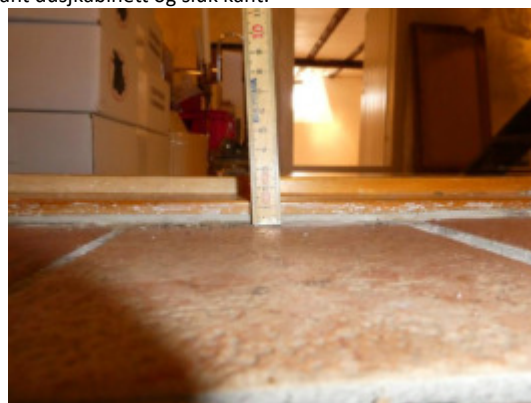
TG 3

Gulvet er flislagt. Fall mot sluk er målt til - 0,8 mm.

Ved kant dusjkabinett og sluk kant.

- Målinger viser at det ikke er fall til sluk (motfall).
- Det er påvist at høydeforskjell fra topp slukrist til gulv/synlig topp membran ved dørterskel er mindre enn 25 mm.

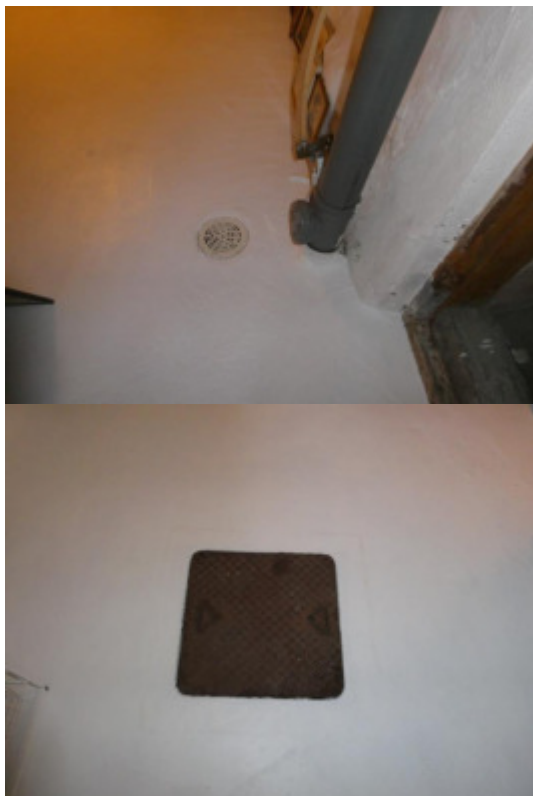
TG 3

Det er plastsluk, ingen membran, malt betonggulv.
