## Bærøy 4, Lyngdal

Bærøy - Småbruk med utviklingsmuligheter på Bærøy

Befaringsdato: 28.03.2022

# Tilstandsrapport

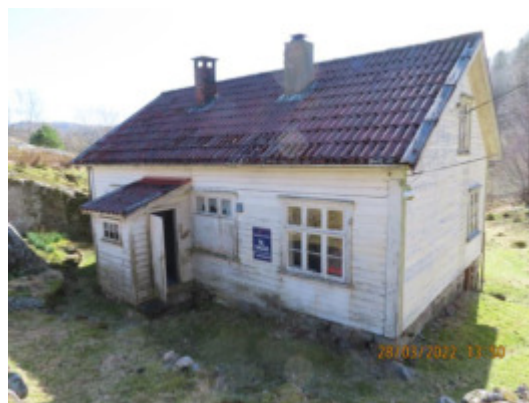
Taktekking av eldre eternitplater, besiktiget fra bakkenivå.

Taktekking må påregnes utskiftet

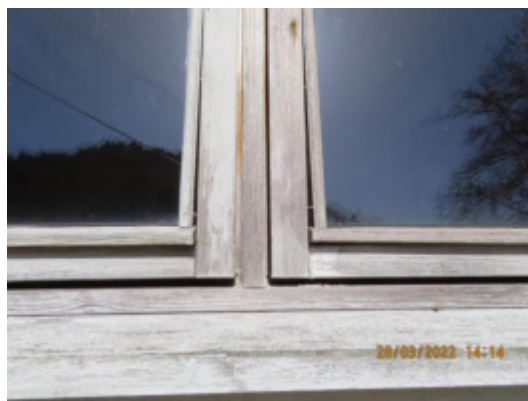
Slitte vinduer fra 2008, bl.a. med løsnet glasslister

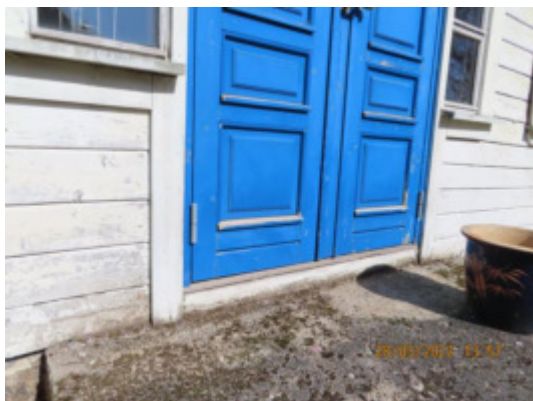
Mye slitasje på "nyere" dør på frontfasade

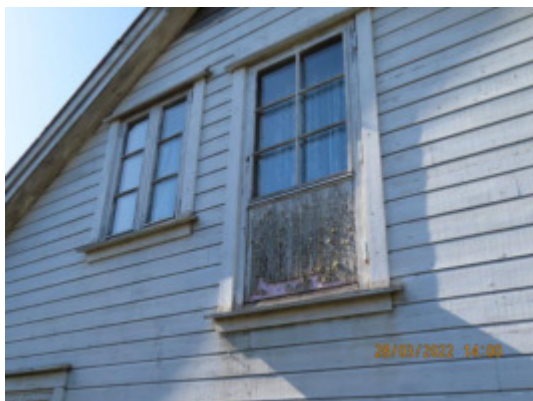
Slitt balkongdør på loft

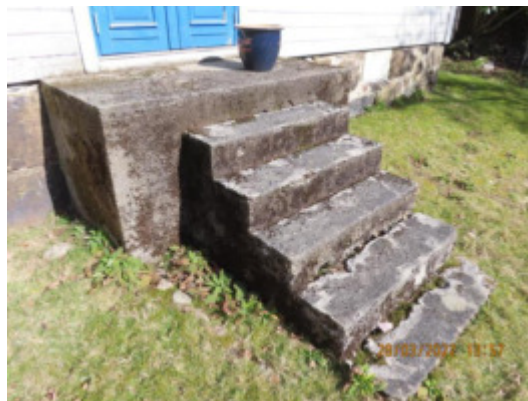
Utvendig betongtrapp har en del skade, og mangler rekkverk

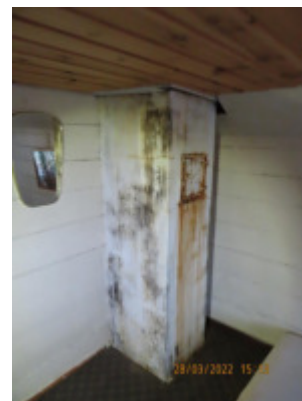
Teglsteinspipe

1 elementpipe, dels pusset/dels upusset over tak.  
1 tegl-/mursteinspipe, uført innvendig. Upusset over tak.  
Det er tilkoblet vedovn til begge piper, en i hver stue i 1. etg.

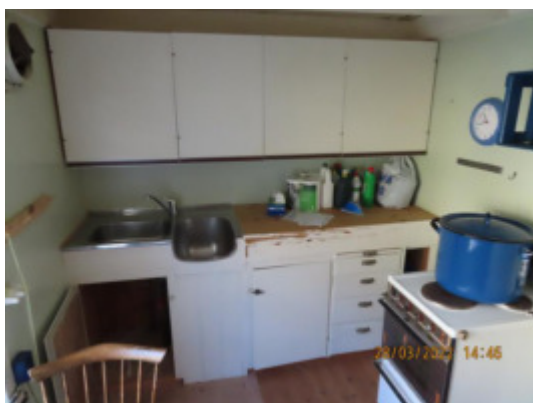
Kjøkkeninnredning

Eldre liten kjøkkeninnredning, av forskjellig fabrikat. Frittstående komfyr og kjøleskap, av eldre dato.

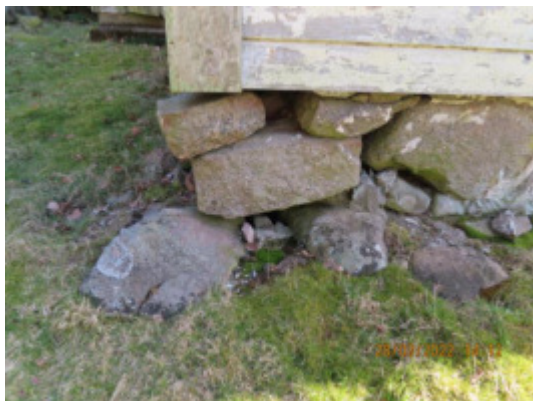
Utglijning av steinblokker i grunnmur

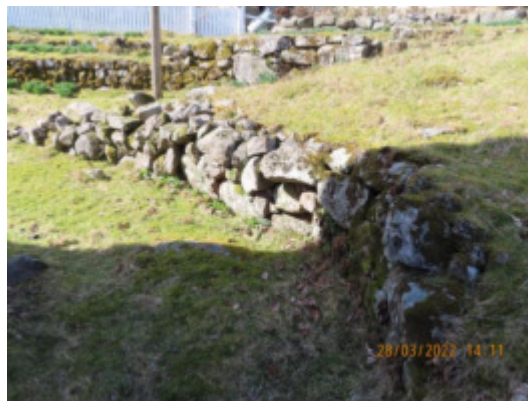
Forstøtningsmur i hage, med dels utglidde steinblokker
