# DOKUMENT- VEDLEGG

**Bærøy 4, 4580 Lyngdal**

# Gnr. 20, Bnr. 3

Rapportdato: 09.05.2022

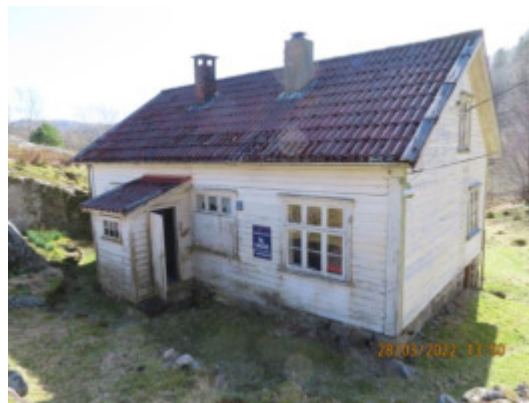
Taktekking av eldre eternitplater, besiktiget fra bakkenivå.

Taktekking må påregnes utskiftet

- Mer enn halvparten av forventet brukstid er oppbrukt på taktekkningen.
- Mer enn halvparten av forventet brukstid er oppbrukt på undertak.
- Det er påvist andre avvik:

Iflg. eiers egenerklæring har det vært lekkasjer i taktekking (uvisst om det ble gjort tiltak).

- Tidspunkt for utskiftning av taktekking nærmer seg.
- Tidspunkt for utskiftning av undertak nærmer seg.
- Det må foretas tiltak for å lukke avviket.

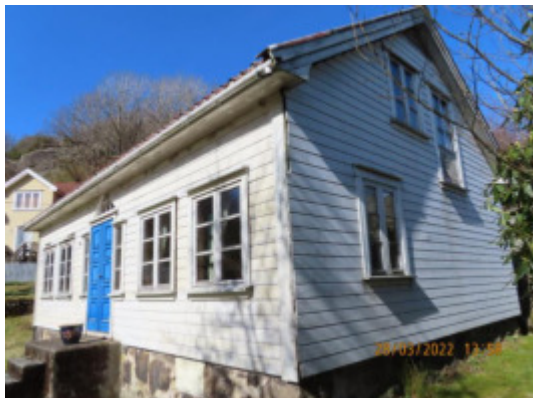
Manglende hjørnebord og nedløp, samt råteskade i vindski

- Det er påvist andre avvik:
- Det er ikke tilfredsstillende bortledning av vann fra taknedløp ved grunnmur.
- Mer enn halvparten av forventet brukstid er oppbrukt på renner/nedløp/beslag.
- Det mangler tilfredsstillende adkomst til pipe for feier.
- Det mangler snøfangere på hele eller deler av taket, men det var ikke krav om dette på byggemeldingstidspunktet.

Stedvis råteskader i vindskier.

- Det må foretas tiltak for å lukke avviket.
- Det bør lages system for bortledning av vann fra taknedløp ved grunnmur.
- Det er ikke krav om utbedring opp til dagens krav.
- Stigetrinn for feier må monteres.

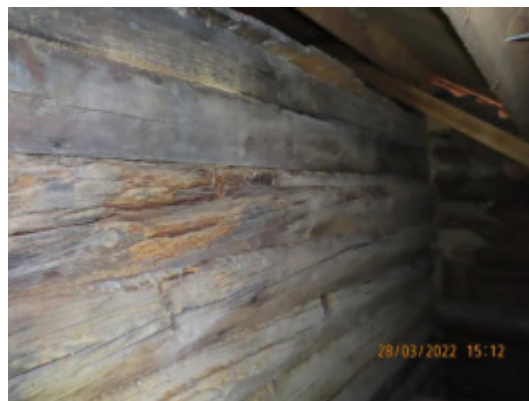
Råteskade på innervegg av laftet tømmer

- Det er registrert symptom på aktivitet fra skadedyr
- Det er påvist råteskader i veggkonstruksjonen.

Det er registrert råteskader i tømmerlaft på loft.

- Konstruksjonene må sikres mot råte, sopp og skadedyr.
- Råteskadede konstruksjoner må skiftes ut.

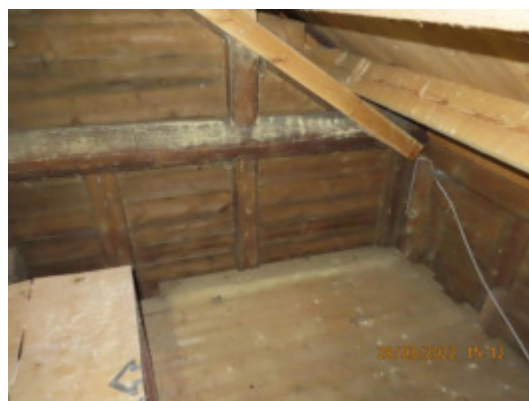
Spør etter mår/stripet borebille i vegg- og takkonstruksjon på loft

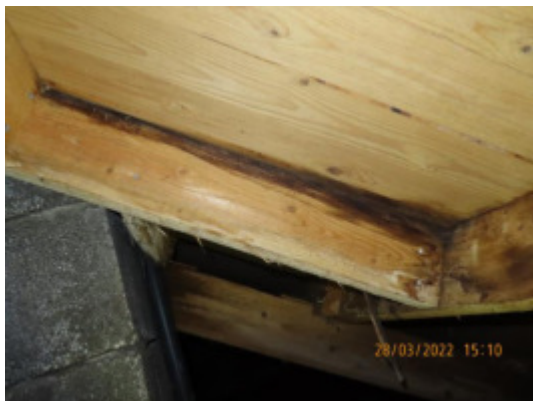
Skade i tak på nedside av elementpipe

- Det er påvist avvik rundt gjennomføringer i takflaten.
- Det er påvist fuktskjolder/skader i takkonstruksjonen.
- Det er registrert symptom på aktivitet fra skadedyr

Fuktskadet takkonstruksjon like nedenfor pipegjennomføring.  
Betydelige tegn til aktive mår på loft, spesielt i stort kott.

- Påviste skader må utbedres.
- Konstruksjonene må sikres mot råte, sopp og skadedyr.
- Det må gjøres nærmere undersøkelser.

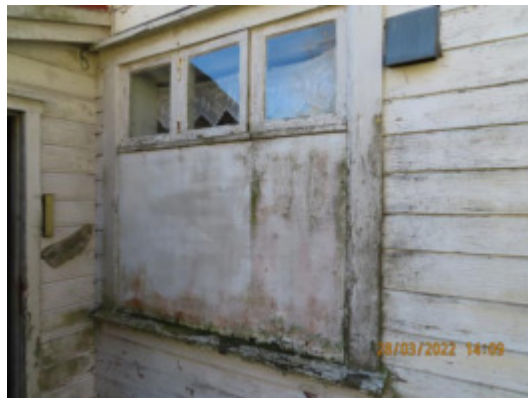
Slitte vinduer fra 2008, bl.a. med løsnet glasslister

- Det er påvist avvik rundt innsettingsdetaljer.
- Karmene i vinduer er værslette utvendig og det er sprekker i treverket.
- Det er påvist noen glassruter som er punktert eller sprukne
- Det er påvist at enkelte vinduer er vanskelig å åpne/lukke.
- Det er påvist vinduer med fukt/råteskader.
- Vannbrett er ikke fagmessig utført.

- Det bør gjøres tiltak for å lukke avviket.
- Vinduer med punkterte/sprukne glass må påregnes skiftes ut, enten hele vinduet eller kun selve glassene.
- Det må påregnes noe vedlikehold og at enkelte vinduer må skiftes ut.
- Vinduer må justeres.
- Vinduer med råteskader må erstattes med nye.

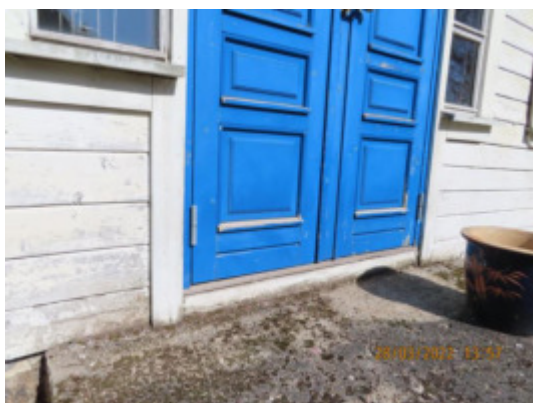
Mye slitasje på "nyere" dør på frontfasade

- Det er påvist dører som er vanskelig å åpne eller lukke
- Det er påvist dør(er) med fukt/råteskader.
- Det er påvist avvik rundt innsettsdetaljer.
- Det er påvist utetthet/åpning mellom dørblad og dørkarm. Dvs. at kald trekk kan oppstå.
- Karmene i dører er værslitte utvendig og det er sprekker i trevirket.

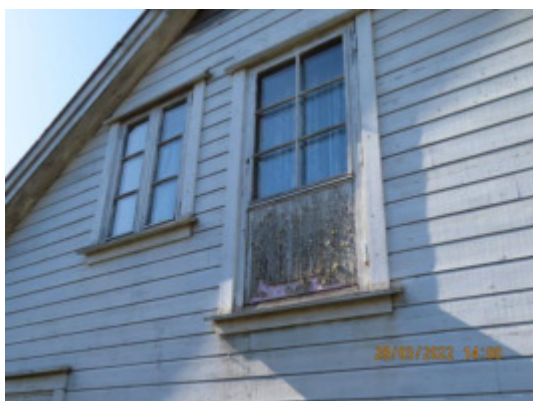
Slitt balkongdør på loft

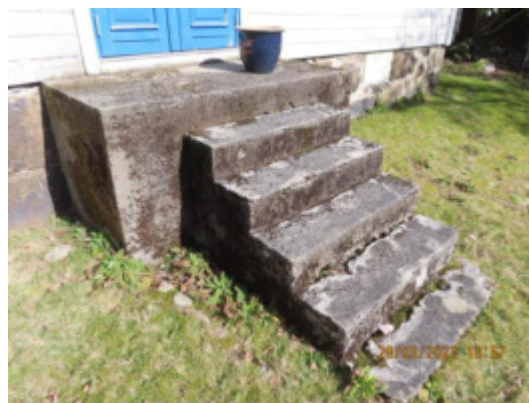
Utvendig betongtrapp har en del skade, og mangler rekkverk

- Det er påvist andre avvik:
- Det er ikke montert rekkverk.

Betongtrappen har en del sprekker, tæring og skader.

- Rekkverk må monteres for å lukke avviket.
- Det må foretas tiltak for å lukke avviket.

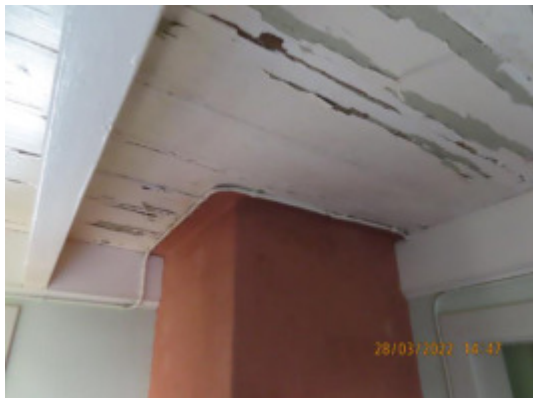
Fuktskade i etasjeskille over kjøkken

- Det er påvist/opplyst om aktivitet fra skadedyr i trebjelkelag.
  - Målt høydeforskjell på over 20mm innenfor en lengde på 2 m.
- Tilstandsgrad 3 gis med bakgrunn i standardens krav til godkjente måleavvik.
- Det er registrert symptom på sopp/råte.
  - Det er påvist fuktskader i etasjeskiller

- Nye bjelker må settes inn.
- Råteskadet treverk må skiftes.
- Konstruksjonene må sikres mot råte, sopp og skadedyr.
- Det må gjennomføres ytterligere undersøkelser.
- Påviste skader må utbedres.
- For å få tilstandsgrad 0 eller 1 må høydeforskjeller rettes opp. Det vil imidlertid sjelden være økonomisk rasjonelt som et enkeltstående tiltak i en bolig som dette. Dersom boligen en gang skal renoveres, kan man vurdere slike tiltak.

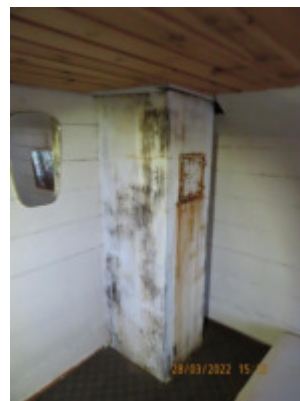
Teglsteinspipe

- Det er påvist at pipe har sprekker og riss.
- Avstanden mellom ildstedet og brennbart materiale er for liten.
- Det er vanskelig tilkomst til sotluke.
- Ildfast plate mangler på gulvet under sotluke/feieluke på pipe.
- Det er påvist brennbart materiale nærmere enn 300 mm fra sotluke.
- Ildfast plate mangler på gulvet under ildstedet.

Sprekker i pipe på bad, med dels løsnet puss.

Rustet feieluker på loft. Mye sotavrenning under sotluker.

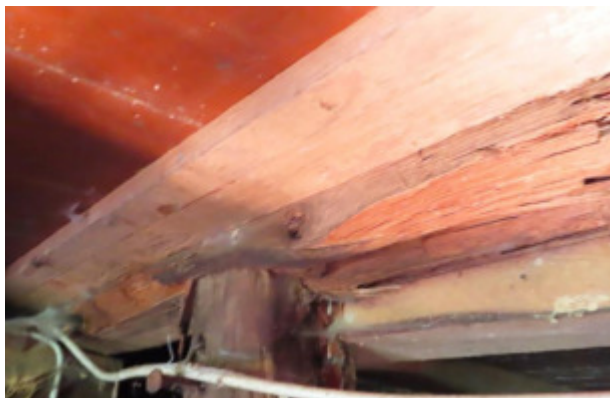
Stedvis råteskader i bjelkelag over krypkjeller

- Det er registrert skader etter aktivitet av skadedyr
- Det er konstatert fukt/råteskader.

Dels råteskader i bjelkelag i kjeller. Risiko for skjulte skader i bjelkelag i kjeller, hvor det er montert stubbegulv.

- Skadet treverk må skiftes.
- Påviste skader må utbedres.
- Gjennomføre ytterligere undersøkelser og foreta utbedring av skade.
- Konstruksjonene må sikres mot råte, sopp og skadedyr.

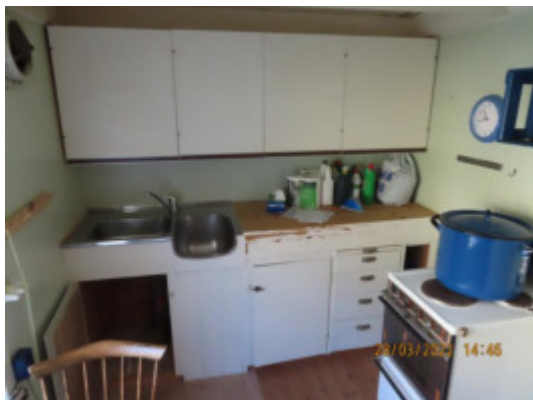
Kjøkkeninnredning

- Det er påvist skader/fuktskjolder i kjøkkengulv.
- Det er påvist skader på overflater/kjøkkeninnredning utover normal slitasjegrad.

Innredningen bærer generelt preg av elde/slitasje.  
Fuktskadet kjøkkengulv rundt pipe.

- Det må påregnes lokal utbedring/utskiftning.
- De påviste skader må utbedres.

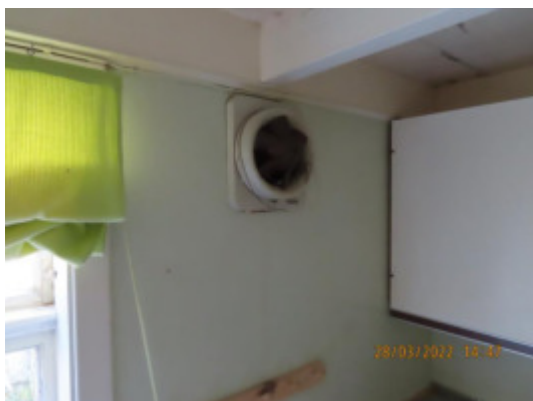
Kjøkkenvifte

Det er ikke montert ventilator rett over komfyr, men en avtrekksvifte i yttervegg på motsatt side av rommet.

- Det er påvist andre avvik:
  - Det er manglende forsert mekanisk avtrekk fra kokesone i kjøkken.
- Uvisst om avtrekksvifte i yttervegg fungerer (denne ble ikke testet).

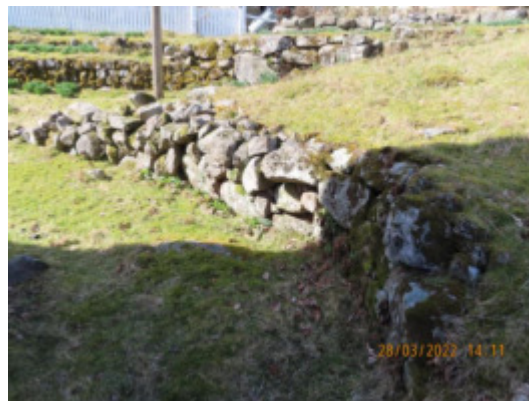
Forstøtningsmur i hage, med dels utglidde steinblokker
