# Tilstandsrapport

Fritidsbolig

Bærøy 4, 4580 LYNGDAL

Befaringsdato: 29.02.2024

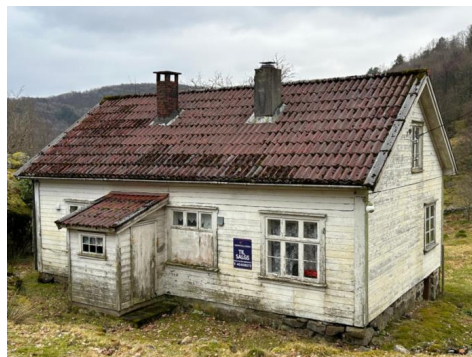
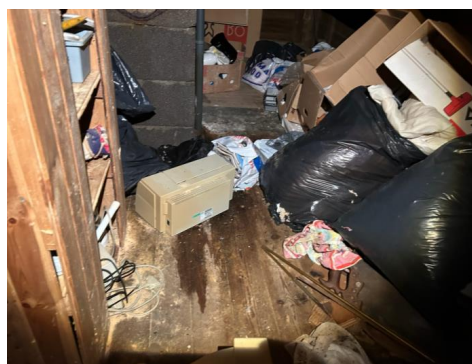
- Det er påvist skader eller avvik på selve taktekingen.

Det er synlige lekkasjer flere steder på loftet. Synlige skjevheter i konstruksjonen.

Lekkasje på loft og videre ned i badet.

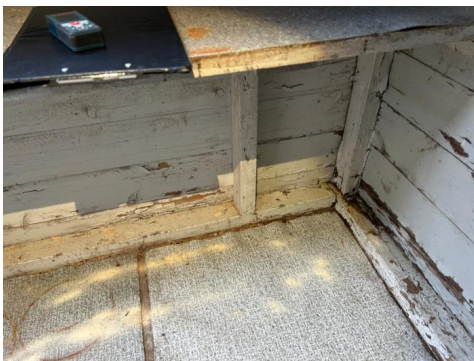
- Det er påvist betydelige råteskader i bordkledningen.
- Det er registrert skader etter aktivitet av skadedyr

Det er råteskader flere steder på boligen. Kledningen på veggene mot syd og vest har mest råteskader. Det er registrert råte og fuktskader i flere kledningsbord, vannbord og belistningsbord på veggene. Veggene har synlige skjevheter. På bygg med råteskadet kledning, kan råte i underliggende konstruksjon ikke utelukkes.

Boremel etter skadedyr

- Råteskadet trekledning må skiftes ut.
- Konstruksjonene må sikres mot råte, sopp og skadedyr.

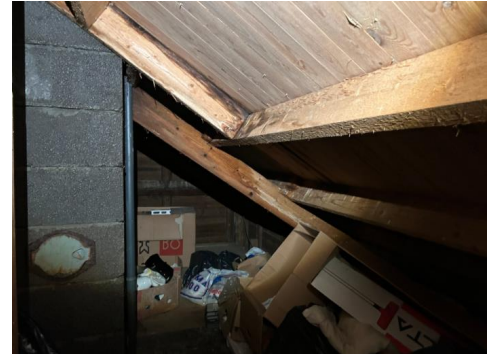
Det er flere tilfeller av fukt- og råteskader i takkonstruksjonen. Skjevheter og nedbøyning i konstruksjonen.

Fuktskade

Utskifting av store deler av takkonstruksjonen må påregnes.

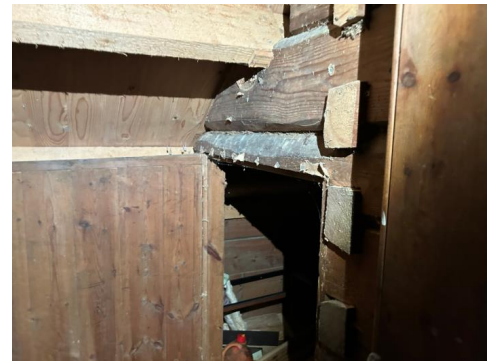
Spor etter treborende insekter

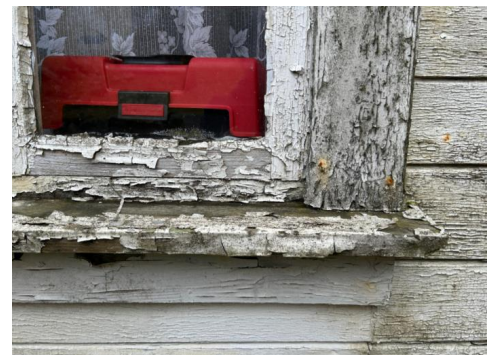
- Vinduene har råteskader.

Det er knuste vinduer i vindfanget. Råteskader i karmen og i utvendig belistning.

- Vinduer med råteskader må erstattes med nye.

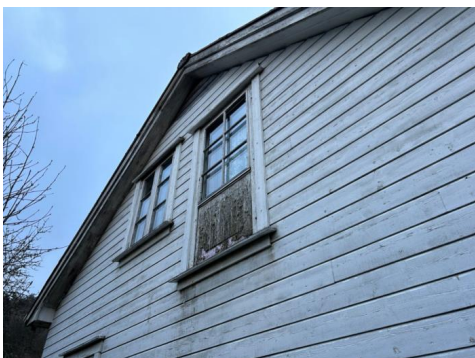
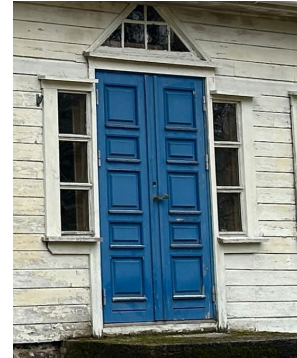
- Det er påvist avvik rundt innsettingsdetaljer.
- Det er påvist dører som er vanskelig å åpne eller lukke.
- Det er påvist utetthet/åpning mellom dørbblad og dørkarm. Dvs. at kaldtrekk kan oppstå.
- Karmene i dører er værslitte utvendig og det er sprekker i trevirket.
- Dører har råteskader.

- Råteskadede dører må skiftes ut.
- Det må påregnes noe vedlikehold og at enkelte dører må skiftes ut.

Dersom balkongdør på loftet byttes må døra sikres mot fall da det ikke er bygd balkong eller lignende utenfor døra.

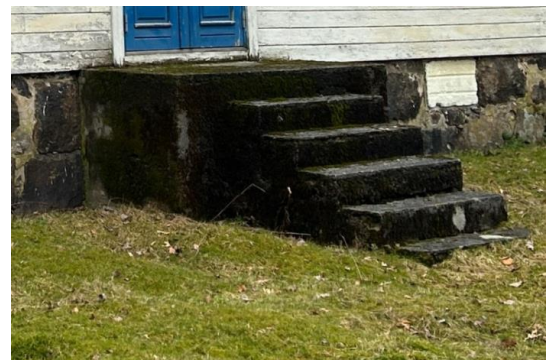
- Det er ikke montert rekkverk.
- Det er avvik:

Trappa har flere skader/sprekker.

- Tiltak:
- Rekkverk må monteres for å lukke avviket.

Lokal utbedring av skader.

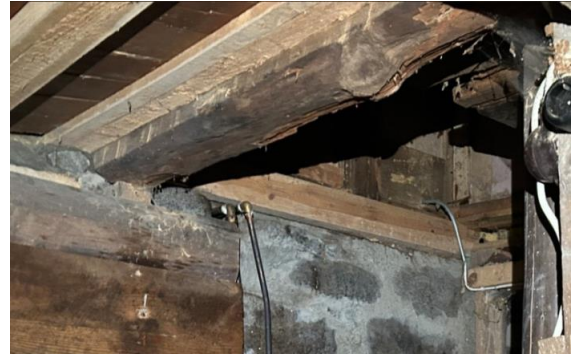
- Det er påvist fuktskader i etasjeskiller
  - Det er registrert symptom på sopp/råte.
  - Målt høydeforskjell på over 20 mm innenfor en lengde på 2 meter.
- Tilstandsgrad 3 gis med bakgrunn i standardens krav til godkjente måleavvik.
- Det er påvist/opplyst om aktivitet fra skadedyr i trebjelkelag.

- Andre tiltak:
- For å få tilstandsgrad 0 eller 1 må høydeforskjeller rettes opp. Det vil imidlertid sjelden være økonomisk rasjonelt som et enkeltstående tiltak i en bolig som dette. Dersom boligen en gang skal renoveres, kan man vurdere slike tiltak.
- Det må gjennomføres ytterligere undersøkelser.
- Konstruksjonene må sikres mot råte, sopp og skadedyr.
- Nye bjelker må settes inn.
- Råteskadet treverk må skiftes.

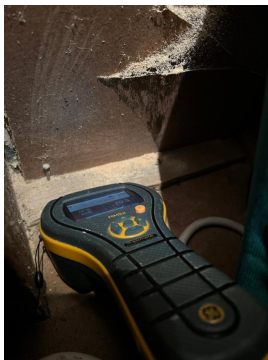
Hulltaking er foretatt og det er påvist avvik i hulltakingen. Hulltaking er foretatt ved/i vegg mellom bad og garderobeskap i soverom. Fuktkvotemåling (vekt%) i konstruksjonen ble målt til 21.

- Hulltaking er foretatt og det er påvist avvik i konstruksjonen.
- Ved fuktmåling i nedre del av vegg mot våtsone fra tilstøtende rom, måles høye fuktverdier.

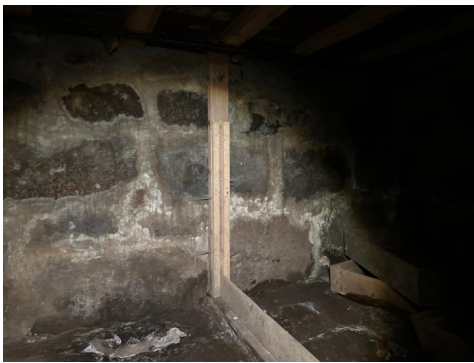
- Det mangler, eller på grunn av alder er det sannsynlig at det mangler, utvendig fuktsikring av grunnmuren ved kjeller/underetasje.
- Mer enn halvparten av forventet levetid på drenering er overskredet.
- Dreneringen er utilstrekkelig og har idag begrenset effekt.

Fukt i kjelleren

- Overvåk tilstanden jevnlig. For å få tilstandsgrad 0 eller 1 må dreneringen skiftes ut, men tidspunktet for når dette er nødvendig er vanskelig å si noe om. Bruken av underetg/kjeller vil og være avgjørende.
- Drenering må skiftes.

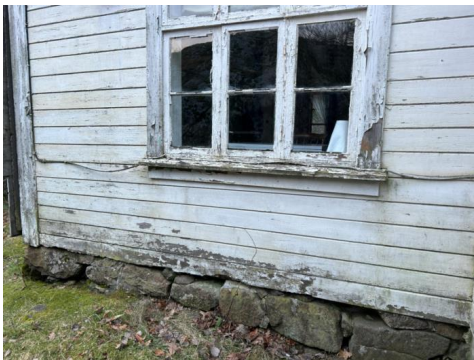
Ingen synlig fuktsikring utvendig

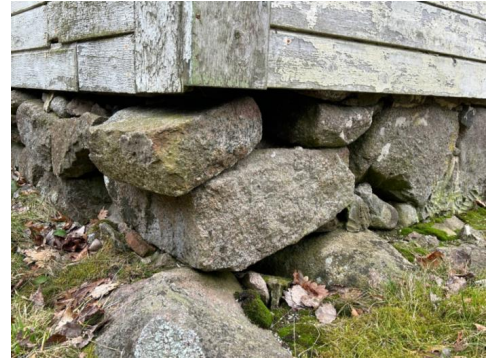
- Det er registrert skråriss som er symptom på setninger.
- Grunnmuren har sprekkeformasjoner.
- Det er avvik:

- Lokal utbedring må utføres.
