Bregnesvingen 7

Bregnesvingen - Lillesand

Salgsoppgavedato

Sammendrag av boligens tilstand

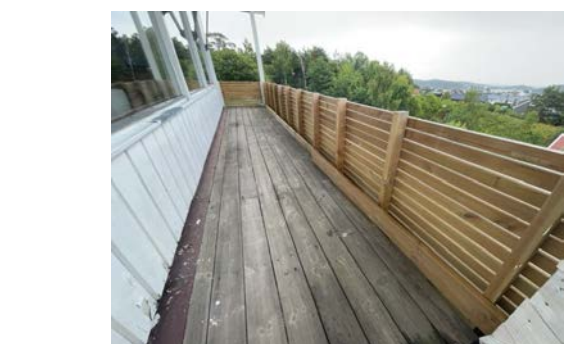
- Rekkverk tilhørende veranda/balkong er stedvis for lavt (under 1,0 m) iht. dagens regelverk i områder der høydeforskjell er over 50 cm. Det er også registrert rekkverk som ikke er helt ferdigstilt og noe etterslep på vedlikehold på overflater.
- Det er påvist drypp/lekkasje under stålplater, noe rust på stålkonstruksjoner og slitasje på beslag.

Bilde viser for lavt rekkverk og manglende topprekke

- Det må kunne påregnes noe vedlikeholdsbehov på overflater, samt ferdigstilling av rekkverk.

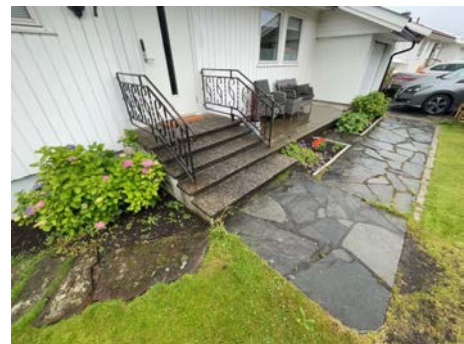
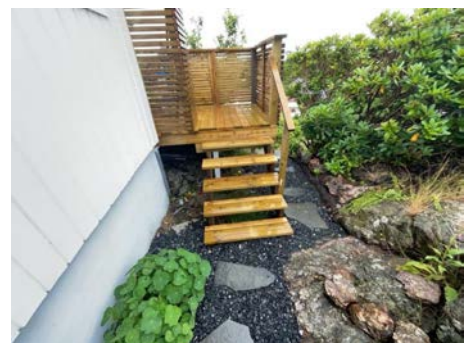
Bod/skur under veranda

Det er påvist råteforekomster på treverk/konstruksjoner i bakkant og det må påregnes tiltak/utbedringer for å få denne tilbake i normal god stand. Men ny eier må selv vurdere omfanget av dette ut ifra fremtidig bruksbehov. Skurets plassering er ikke optimal ift. fukt.

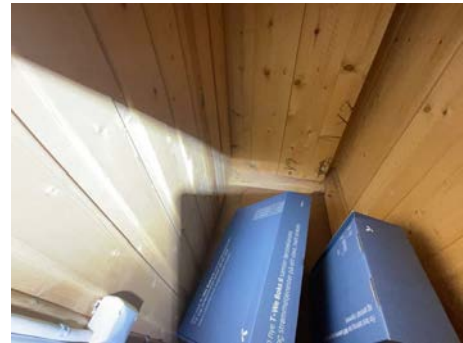
- Det er registrert dampspærre/plast mellom 2 lag med trepanel i skillevegg.
- Begrenset mulighet til å kontrollere fukt i yttervegg mot tilfylt terreng pga. dusjkabinett. Risiko for skjulte avvik.

Bilde viser eks. på åpen konstruksjon bak baderommet i skap fra gang.

- Det anbefales ikke dampsperre/plast på innvendige skillevegger rundt bad/våtrom iht. Sintef Byggforsk. Plast bør fjernes ved renovering av badet.

- Ytterligere undersøkelser bør foretas. Risiko for skjulte avvik på vegg mot tilfylt terreng.

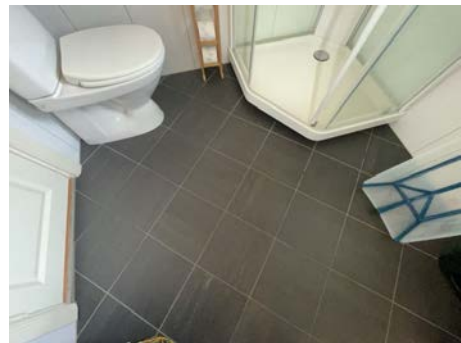
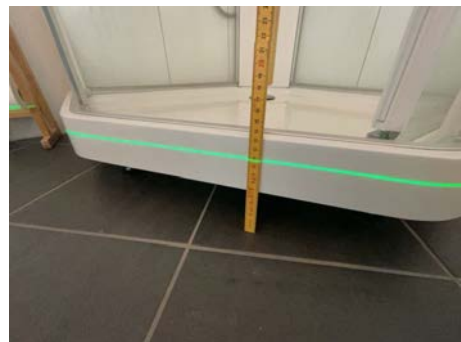
ETASJE > BAD

- Det er registrert motfall på gulvet som iht. NS 3600 gir TG 3. Badet fungerer med avviket da det er montert dusjkabinett og god oppkant ved dør, men det gjøres likevel oppmerksom på dette.

Utakststrek på laser er 11 cm på målestokk, bilde viser ca. 3 mm motfall fra gulv ved dørsvill til gulv ved dusjkabinett.

- Tiltak trenger ikke være prekært da rommet vil fungere med avviket. Det er montert dusjkabinett og etablert god oppkant ved dør. Men for å få tilstandsgrad 0 eller 1 må gulvet bygges om med tilstrekkelig fall til sluk.

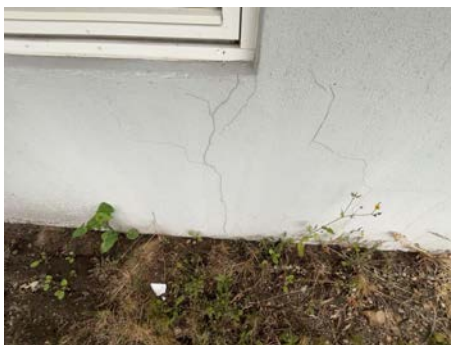
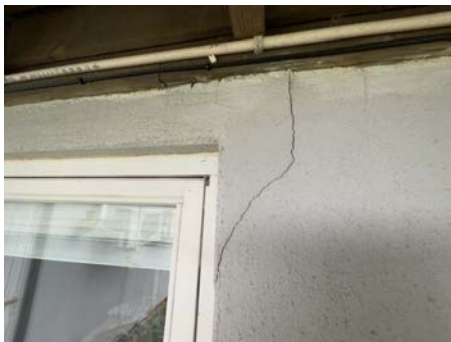
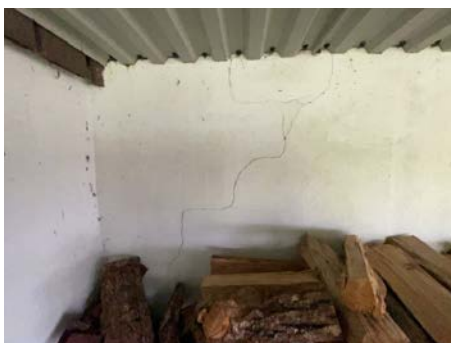
- Utenom enkelte riss/sprekker er det videre ikke registrert forhold som skulle tilsi at det er vesentligesvikt/ svakheter i grunn eller fundamenter. TG 2 satt pga. påviste riss/sprekker.

- Utbedring er ikke prekært, men det anbefales å følge med jevnlig for å observere om sprekken utvider seg/blir større. Ny eier må selv vurdere behov for utbedring av riss/sprekker.

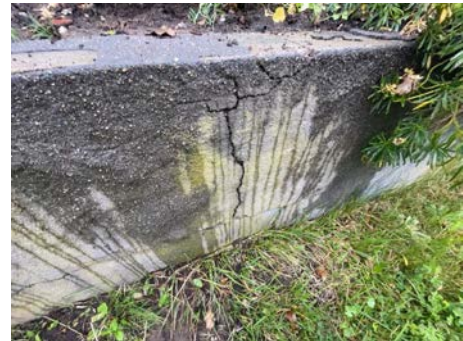
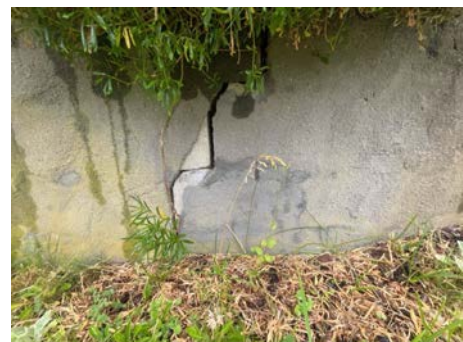
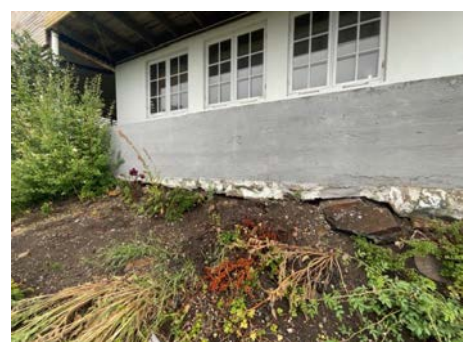
TG 2 Forstøtningsmurer

- Utenom enkelte riss/sprekker er det videre ikke registrert forhold som skulle tilsi at det er vesentlige svikt/ svakheter i murene. TG 2 satt pga. påviste riss/sprekker.

- Utbedring er ikke prekært, men det anbefales å følge med jevnlig for å observere om sprekken utvider seg/blir større. Ny eier må selv vurdere behov for utbedring av riss/sprekker.
