# Toplandsheia hytteområde 100

Toplandsheia - Birkenes

# Tilstandsrapport

## FRITIDSBOLIG

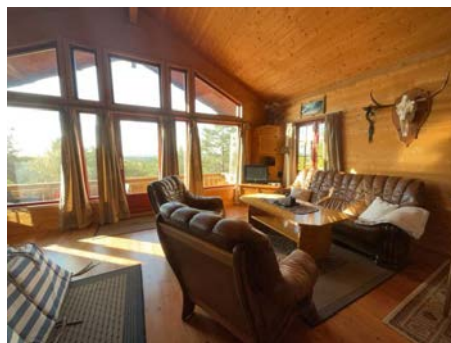
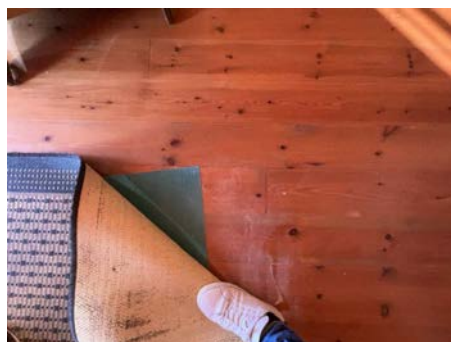
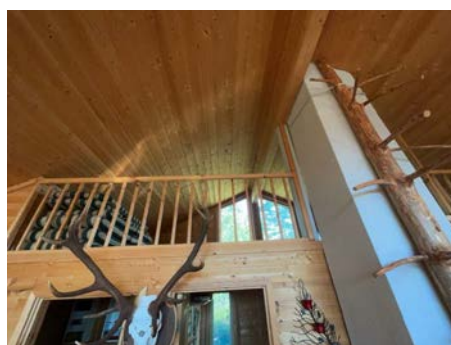
### TG 2 Etasjeskille/gulv mot grunn

- Høydeforskjell målt på 2 meters lengde var stedvis mellom 10 - 20 mm. og mellom 15 - 30 mm. i hele rom. Dette er avvik som kvalifiserer til tilstandsgrad 2 og gis med bakgrunn i standardens krav til godkjente måleavvik.

For å få tilstandsgrad 0 eller 1 må høydeforskjeller rettes opp. Det vil imidlertid sjelden være økonomisk rasjonelt som et enkeltstående tiltak i en bolig som dette. Dersom boligen en gang skal renoveres, kan man vurdere slike tiltak. Ny eier må selv vurdere eventuelt behov for oppretting.

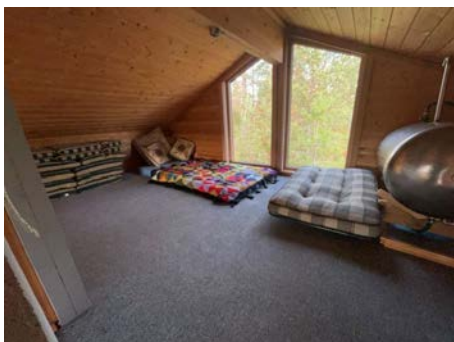
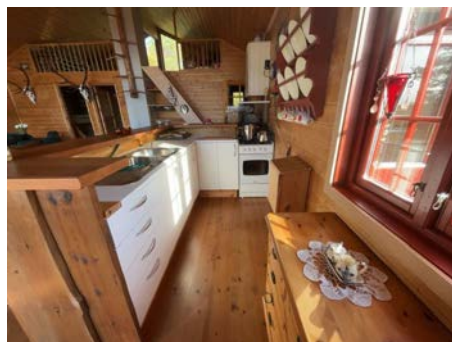
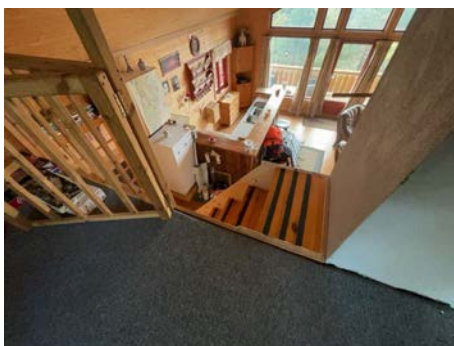
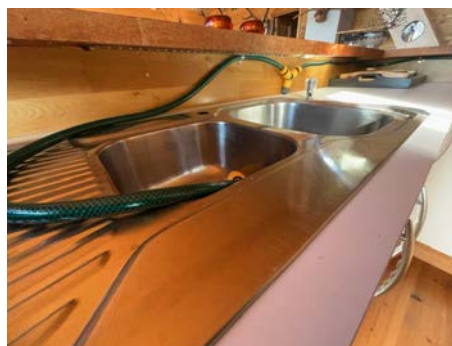
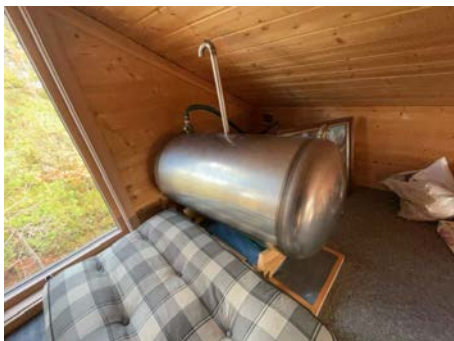
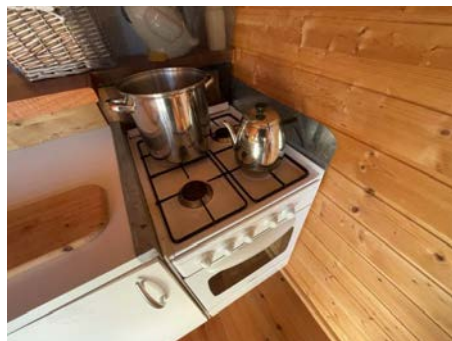
## TO 2 Hems

Hytten har hems etasje over soverom. Denne fremstod i god stand, men har enkelte avvik.

- Dagens eier har plassert en frittstående vanntank på hemsene. Denne er ikke sikret i tilfelle lekkasje. Se også eget punkt for vannledninger.

- Område under vanntank må sikres i tilfelle lekkasje.

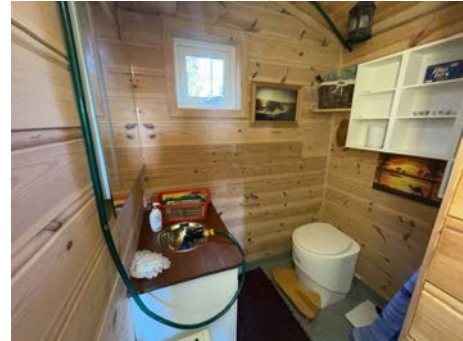
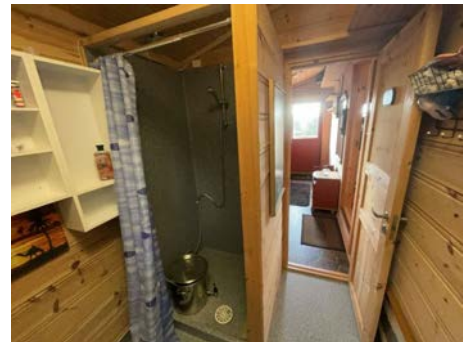
- Det er avvik:
  - Ventilering i rommet tilfredsstillende ikke krav til toalettrom/bad.

- Tiltak:
  - Det bør etableres avtrekk ifm. av ventil. Om el-anlegget i fremtiden oppgraderes bør det etableres avtrekksvifte i rommet.

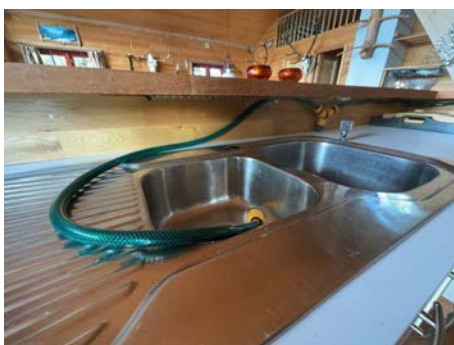
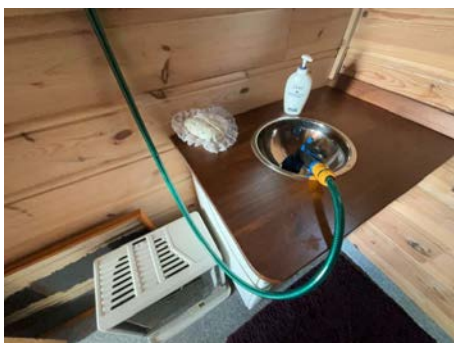
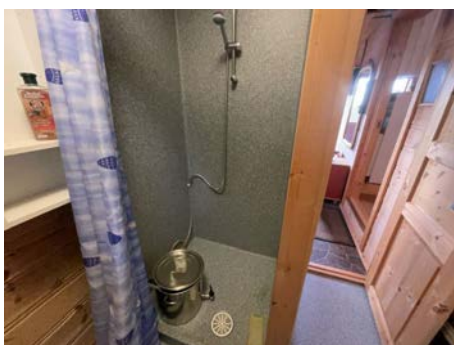
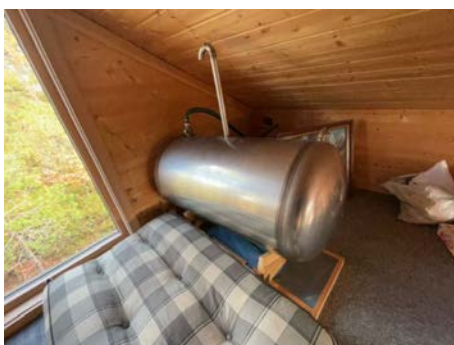
#### TG 2 Vannledninger

Det er imidlertid etablert et noe provisorisk system med vanntank plassert på hems som forsyner vann til toalettrom/bad, og kjøkken via hageslanger. Dette benyttes kun i perioder når det ikke er frost. Selger opplyser at de fyller vanligvis opp tanken på våren og etterfyller gjennom sommeren etter behov.

Løsningen har fungert for dagenes eiere og bruk, men ansees ikke som en god og lekkasjesikker løsning.

- Det er avvik:
  - Hytten har vannledninger kun med løse hageslanger. Løsningen er ikke preakseptert og er ikke tilstrekkelig lekkasjesikker.
  - Vanntank på hems er ikke lekkasjesikret.

- Løsningen har fungert for dagens eiere og deres bruk. Endret bruk eller lekkasje på hageslanger som ikke er beregnet for innvendig bruk kan medføre til skade. Det må påregnes tiltak som ivaretar lekkasjesikring. Mulig det bør etableres rør-i-rørsystem isteden for dagens løsning med hageslange. Området rundt vanntank må også sikres.

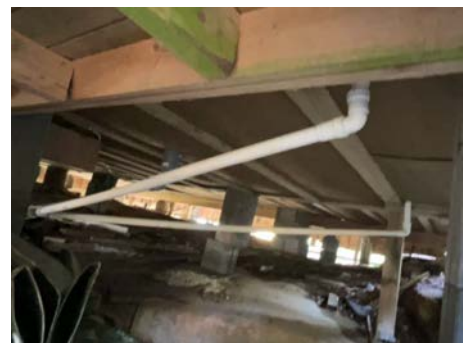
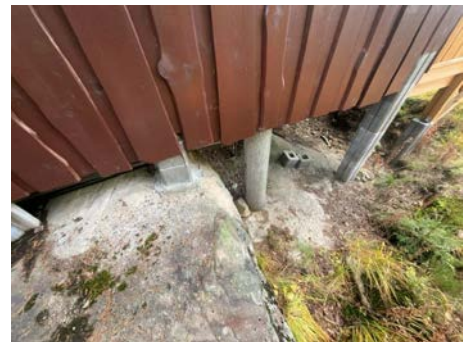
## TO 2 Drenering

- Noe registrert fuktig jordmasser og vannpytt registrert under hytten.

- Tiltak er ikke prekært. Tilstand under hytten bør imidlertid jevnlig holdes under oppsyn og jevnlig vedlikeholdes ifm. av fjerne masser som holder på vann/fuktighet etc. for å ivareta best mulig tørt klima.
