# Toplandsheia hytteområde 100

Toplandsheia – Birkenes

Befaringsdato: 11.10.2024

# Tilstandsrapport

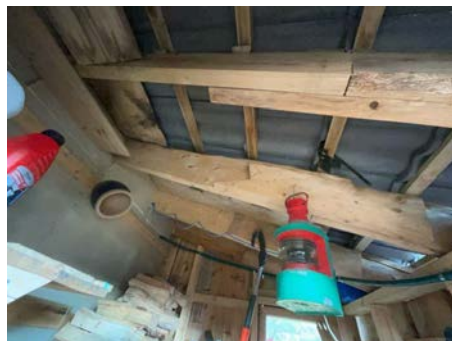
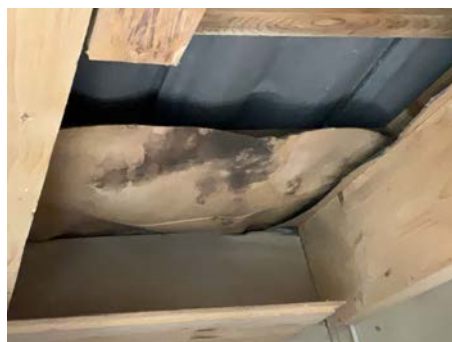
- Noe fuktmerker på synlig ende på undertak eller kartong/papp i overgang mellom hytte og utvendig bod. se foto.

- Avviket har liten konsekvens da dette kun er en utvendig bod, men kan med fordel utbedres for å få bedre/tørre klima i boden. Fuktutslag antas å ha sammenheng med ufagmessig taktekking i boden.

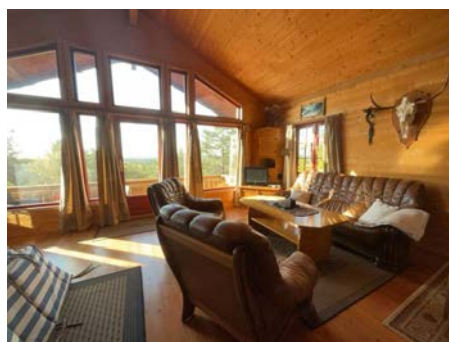
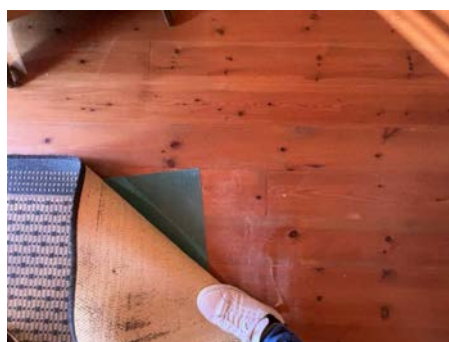
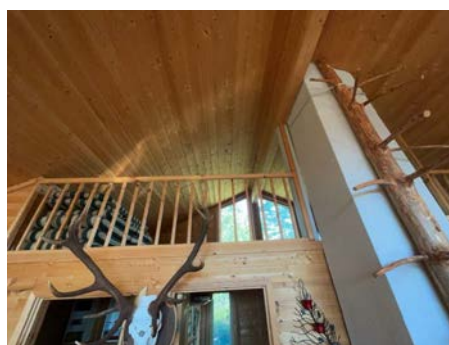
### TG 2 Etasjeskille/gulv mot grunn

- Det er avvik:
- Høydeforskjell målt på 2 meters lengde var stedvis mellom 10 - 20 mm. og mellom 15 - 30 mm. i hele rom. Dette er avvik som kvalifiserer til tilstandsgrad 2 og gis med bakgrunn i standardens krav til godkjente måleavvik.

For å få tilstandsgrad 0 eller 1 må høydeforskjeller rettes opp. Det vil imidlertid sjelden være økonomisk rasjonelt som et enkeltstående tiltak i en bolig som dette. Dersom boligen en gang skal renoveres, kan man vurdere slike tiltak. Ny eier må selv vurdere eventuelt behov for oppretting.

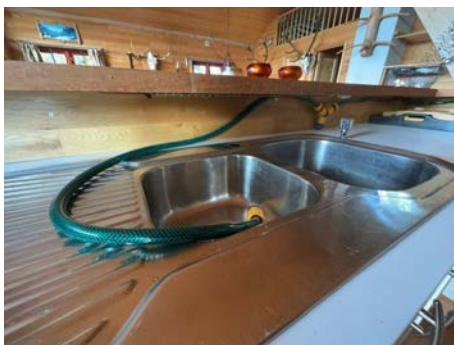
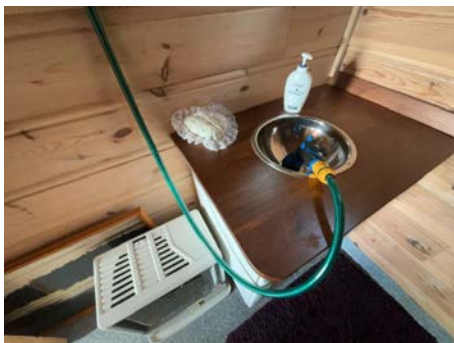
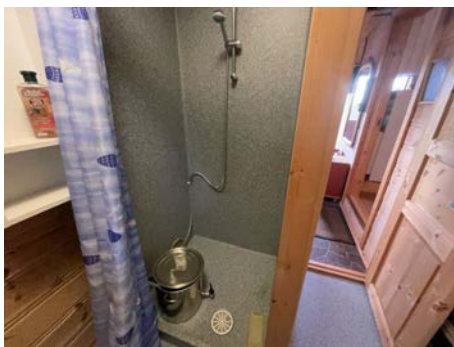
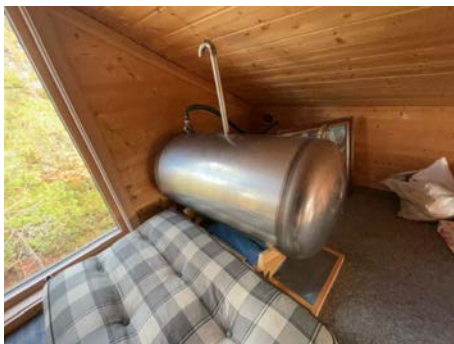
Det er imidlertid etablert et noe provisorisk system med vanntank plassert på hems som forsyner vann til toalettrom/bad, og kjøkken via hageslanger. Dette benyttes kun i perioder når det ikke er frost. Selger opplyser at de fyller vanligvis opp tanken på våren og etterfyller gjennom sommeren etter behov.

Løsningen har fungert for dagenes eiere og bruk, men ansees ikke som en god og lekkasjesikker løsning.

- Hytten har vannledninger kun med løse hageslanger. Løsningen er ikke preakseptert og er ikke tilstrekkelig lekkasjesikker.

- Vanntank på hems er ikke lekkasjesikret.

- Løsningen har fungert for dagens eiere og deres bruk. Endret bruk eller lekkasje på hageslanger som ikke er beregnet for innvendig bruk kan medføre til skade. Det må påregnes tiltak som ivaretar lekkasjesikring. Mulig det bør etableres rør-i-rørsystem isteden for dagens løsning med hageslange. Området rundt vanntank må også sikres.
