# Setesdalsvegen 2406

Langeid

# Gårdsbruk på nesten 1000 mål med hytte på heia | boligen er godt vedlikeholdt og oppgradert | låve med god lagringsplass

# Tilstandsrapport

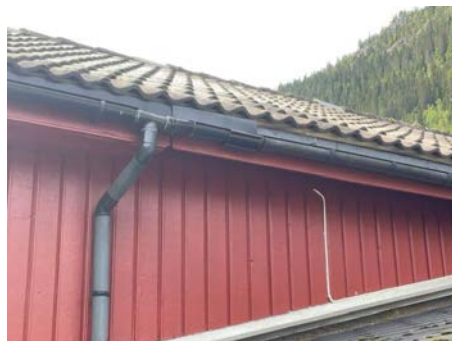
Ingen snøfangere montert

- Snøfangere bør monteres på tak over/i nærhet til der folk og husdyr kan oppholde seg/ferdes, men var ikke et krav på byggemeldingstidspunkt.

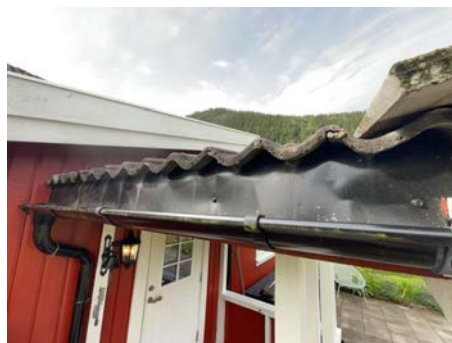
Bilde viser eks. på mangelfull fagmessig utførelse.

- Det er stedvis påvist manglende takfot beslag (skvettssink), samt mangelfull fagmessig utførelse flere steder. Det er stedvis også registrert noe motfall og svekkelser på enkelte takrenner/nedløp m.m.

- Alder, tilstand og utførelse tilsier at det må kunne påregnes tiltak/utbedringer av renner, nedløp og beslag. Utskifting/fornyng må kunne forventes. Ved utskifting påse at monteringen utføres med god fagmessig utførelse.

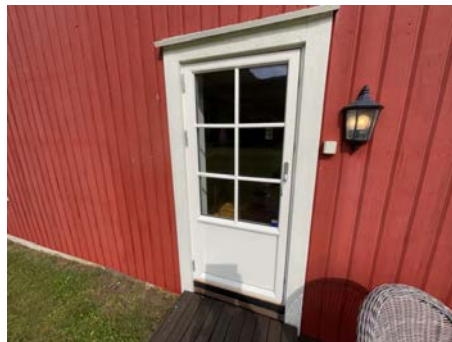
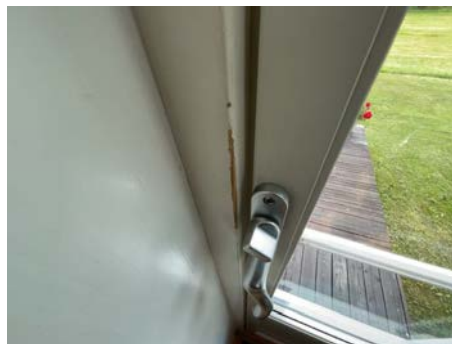
Bruksmerker forekommer

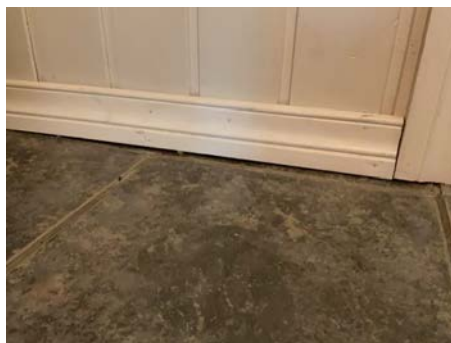
- Det er stedvis registrert noe ufagmessig utførelse på gulv og himlingsplater, sprekk/avstand mellom fotlist og gulvoverflater, samt ujevnheter og bom i fliser i gang m.m.

Bilde viser himlingsplater som ikke er montert iht. monterings standard

- Tiltak er ikke prekært, ny eier må selv vurdere behovet for utbedring av overflater uten avvik. Overflater med avvik krever oppussing/utbedring for å kunne lukke avviket til TG0 eller TG1.

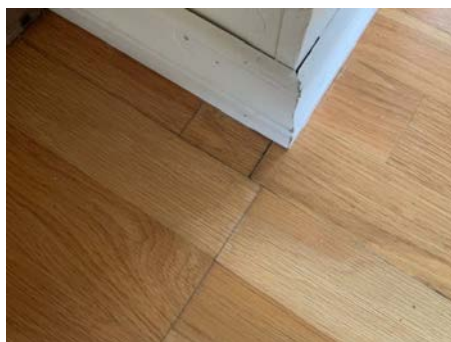
Bilde viser eks. på sprekk/avstand mellom fotlist og gulvoverflate

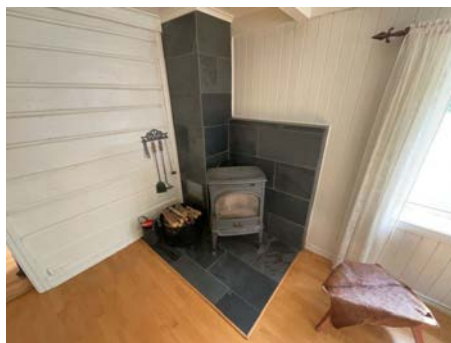
Bilde viser eks. på ufagmessig gulvmontering.
