Tømmerstøveien 21

ADRESSE
**Tømmerstøveien 21, 4639
KRISTIANSAND S**

Tilstandsrapport

Befaringsdato: 21.08.2024

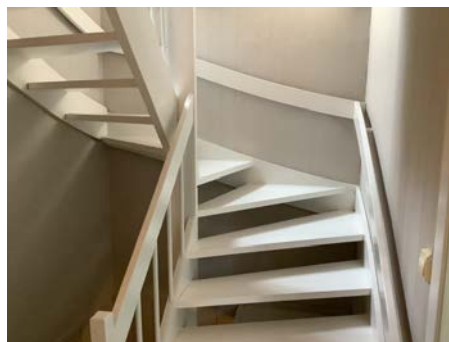
Trapp fra 1. etasje til loft.

TG 2 Innvendige trapper

Åpen trapp fra 1. etasje til loft med rekkverk og håndløper som er iht. krav.

- Åpninger er såpass store at det ut ifra sikkerhetsmessige forhold anbefales å lage mindre åpninger.

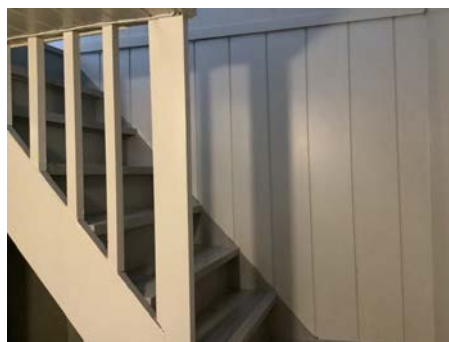
TG 3 Trapp til underetasjen

Innvendig > Trapp til underetasjen: Tett trapp, rekkverk og håndløper anbefales montert. Vurdering av avvik: Det er ikke montert rekkverk. • Det mangler håndløper på vegg i trappeløpet. Konsekvens/tiltak: Rekkverk må monteres for å lukke avviket. Håndløper må monteres på vegg for å tilfredsstille krav på byggetidspunktet. Kostnadsestimat: Under 10 000.

- Rekkverk må monteres for å lukke avviket.
- Håndløper må monteres på vegg for å tilfredsstille krav på byggetidspunktet.

Kostnadsestimat: Under 10 000

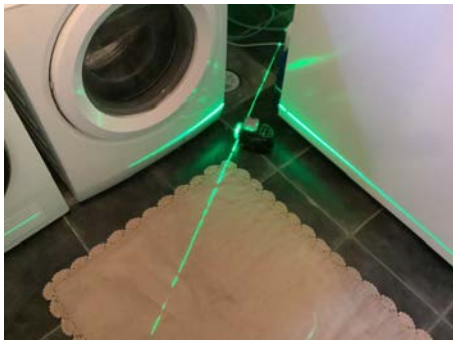
Våtrom > Underetasje > Vaskerom > Overflater Gulv: Fliser på gulv. Det er bakfall til gulvsluket. Kontroll av fallforhold til gulvsluket ble utført med Elma 360-linjelaser. Vurdering av avvik: Det er påvist avvik i fallforhold til sluk i forhold til krav i forskrift på byggetidspunktet. Konsekvens/tiltak: Våtrommet fungerer med dette avviket. Det må foretas utbedring av fallforhold. Kostnadsestimat: 10 000 - 50 000.

- Det er påvist avvik i fallforhold til sluk i forhold til krav i forskrift på byggetidspunktet.

- Våtrommet fungerer med dette avviket.
- Det må foretas utbedring av fallforhold.

Kostnadsestimat: 10 000 - 50 000

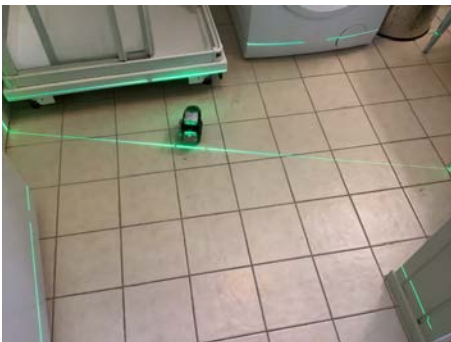
Gulvlist i rommet er en dårlig løsning mht. fukt.

- Det er påvist avvik i fallforhold til sluk i forhold til krav i forskrift på byggetidspunktet.

- Våtrommet fungerer med dette avviket.

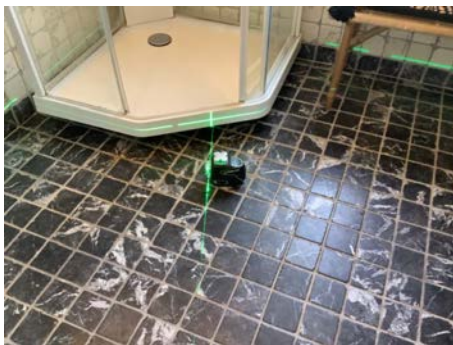
Det er etablert lokalfall til gulvsluket, flatt gulv forøvrig i rommet.

Kontroll av fallforhold til gulvsluket ble utført med Elma 360-linjelasere.

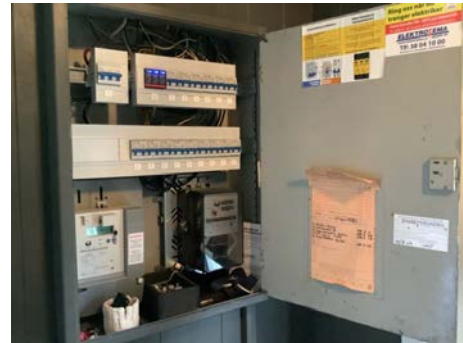
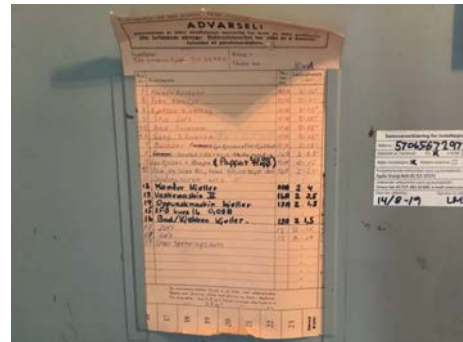
TG 2 Elektrisk anlegg

8. Er det tegn til at det har vært termiske skader (tegn på varmgang) på kabler, brytere, downlights, stikkontakter og elektrisk utstyr? Sjekk samtidig tilstanden på elektrisk tilkobling av varmtvannsbereder, jamfør eget punkt under varmtvannstank
Nei
9. Er der synlig defekter på kabler eller er disse ikke tilstrekkelig festet?
Nei

10. Er det tegn på at kabelinnføringer og hull i inntak og sikringsskap ikke er tette, så langt dette er mulig å sjekke uten å fjerne kapslinger?
Nei
11. Finnes det kursfortegnelse, og er den i samsvar med antall sikringer?
Ja
12. Foreta en helhetsvurdering av det elektriske anlegget, dets alder, allmenne tilstand og fare for liv og helse. Bør det elektriske anlegget ha en utvidet el-kontroll?
Ja Da det ikke foreligger noen dokumentasjon bør det elektriske anlegget ha en utvidet elektrisk kontroll.
