## **Lyngdalsveien 282, Farsund**

# LYNGDALSVEIEN 282

# Tilstandsrapport

## ENEBOLIG

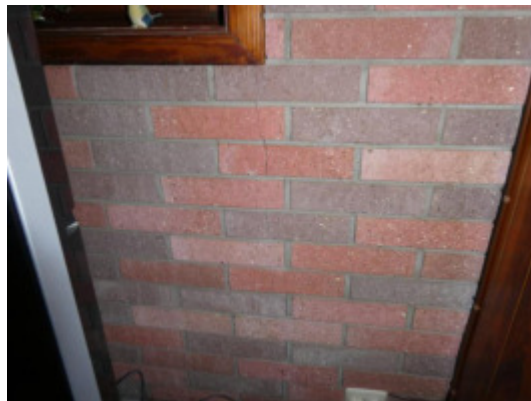
Murkonstruksjon, utvendig teglforblendet, invendig puss og panelplater.

- Det er stedvise sprekkdannelser i forblending/utvendig puss.

Sprekk i vegg under/over vindu bak TV.en.

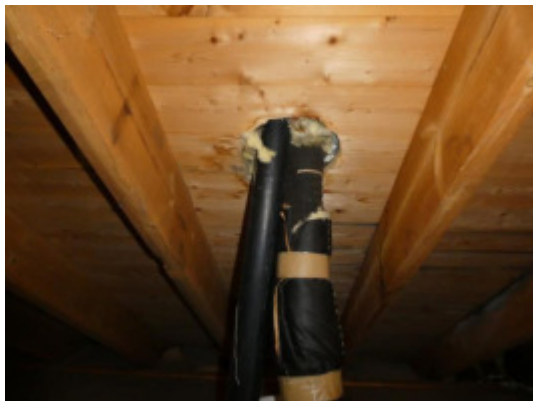
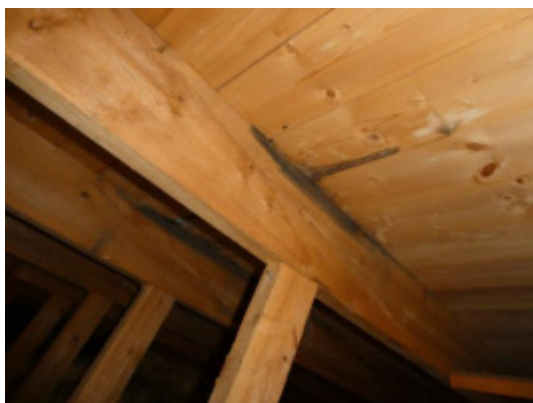
Sperrekonstruksjon og saksestoler over stua, sperrer er skjøt med langskrånkjøt.

- Undertaket er misfarget.

Lekkasje fra før omtekking.

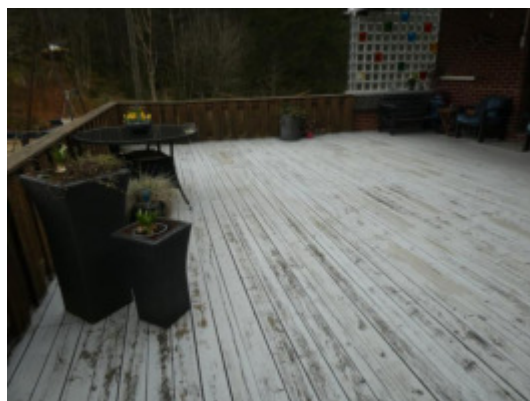
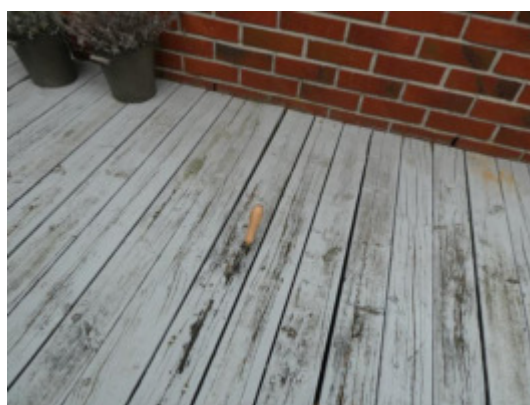
Del av rekkverket er for lavt.

- Rekkverket er for lavt i forhold til dagens krav til rekkverkshøyder.
- Det er påvist andre avvik:

Terrassedekke av 48 X 98 plank, det er stedvise råteskader.

- Andre tiltak:
  - Rekkverkshøyde må endres for å tilfredsstille krav på byggemeldingstidspunktet.
- Skifte ut plank med råteskade.

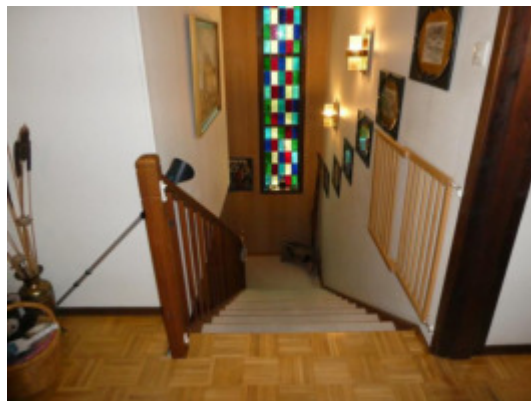
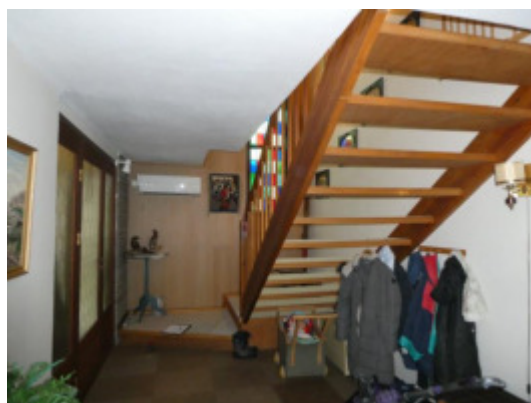
Boligen har beiset og lakkert tretrapp.

- Åpninger i rekkverk er større enn dagens forskriftskrav til rekkverk i trapper
- Åpninger mellom trinn i innvendig trapp er større enn dagens forskriftskrav.
- Det mangler håndløper på vegg i trappeløpet.

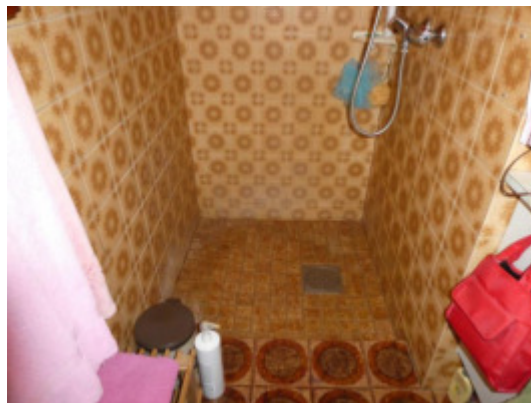
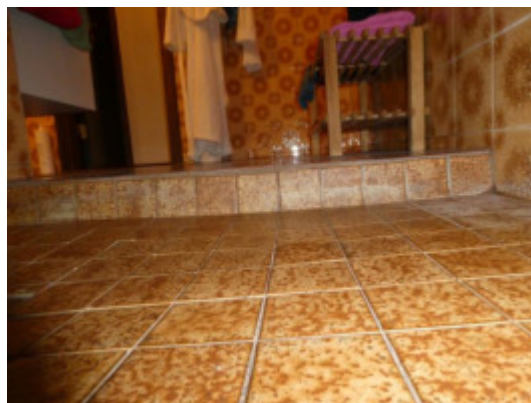
Støpt gulv/støpt dekke belagt med fliser og elektriske varmekabler.

- Det er påvist at noen fliser har bom (hulrom under)

- Påviste skader må utbedres.

Vurder rehabilitering av rommet på grunn av alder. Men det er ingen fuktskader i murverk.

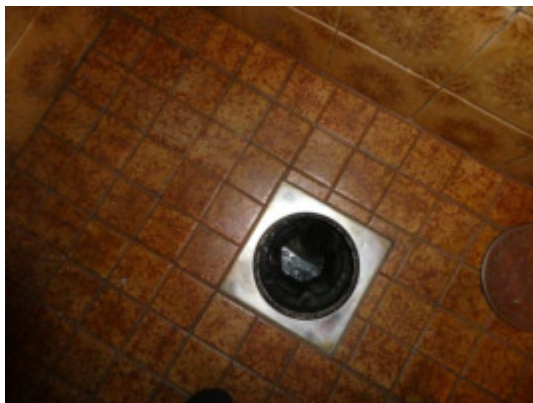
Badet har plastsluk og har ikke noe form for tettesjikt.

- Det er påvist ufagmessig utførelse rundt sluk.

- Våtrommet fungerer med dette avviket.

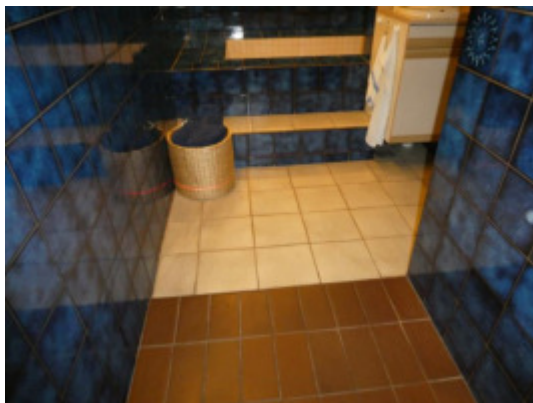
Gulv belagt med fliser, og elektriske varmekabler.

- Det er påvist at høydeforskjell fra topp slukrist til gulv/synlig topp membran ved dørterskel er mindre enn 25 mm.
- Det er påvist at noen fliser har bom (hulrom under)

- Våtrommet fungerer med dette avviket.

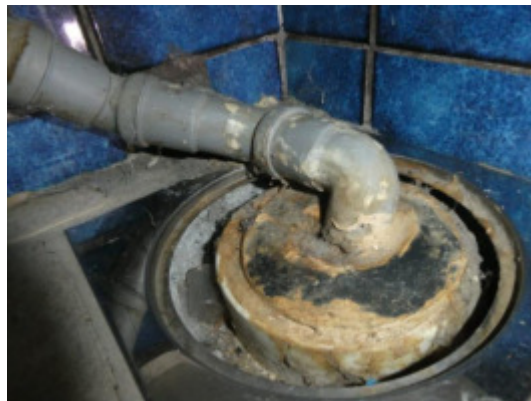
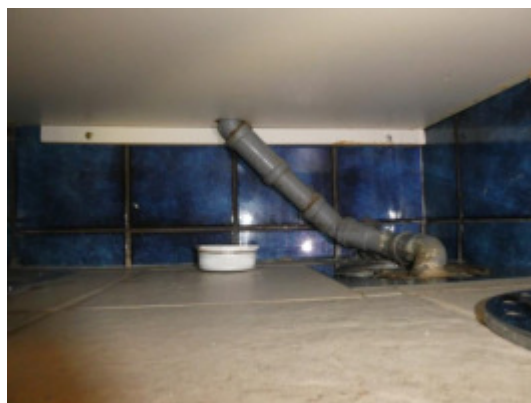
Rommet har ikke noe form for tettesjikt.  
Sluk av ukjent type, men vannet dreneres bort.

- Det er uegnede materialer i våtsoner

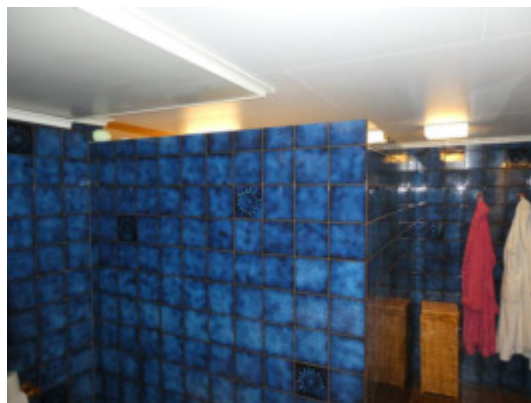
Ventil bak panel.

Åpen mot bod

- Elektrisk avtrekksvifte bør monteres for å lukke avviket.

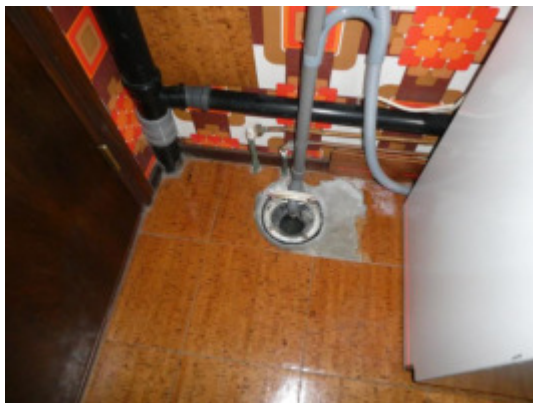
Gulv med korkfliser.

- Det er påvist at høydeforskjell fra topp slukrist til gulv/synlig topp membran ved dørterskel er mindre enn 25 mm.
- Det er påvist avvik i fallforhold til sluk i forhold til krav i forskrift på byggetidspunktet.
- Det er mulighet for at det kan forekomme vannlekkasje på våtrommet hvor vann ikke vil gå til sluk.

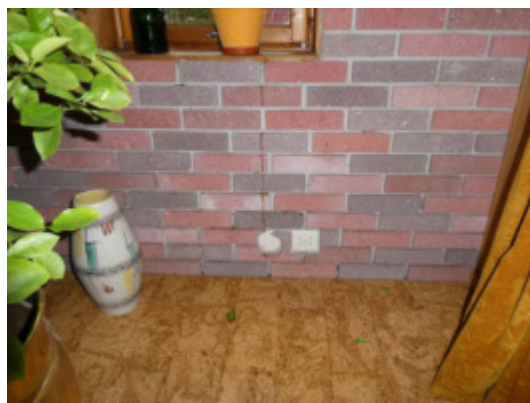
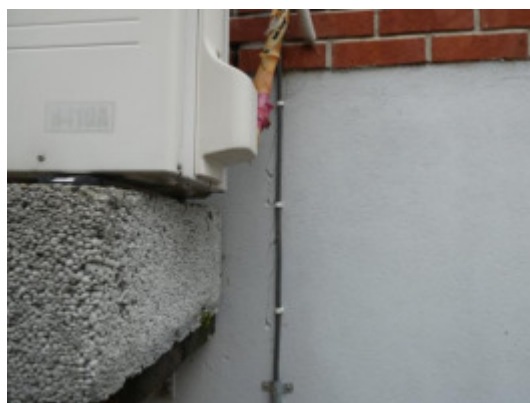
Utforte trevegger i kjellerstua, kontor,soverom, og gang.

Hulltaking i vegg mot terreng i stua, uisolert vegg, ingen unormale fuktforhold observert, synlig plast på mur av type Esva. Også målt med veggelektrode i bunnsvill, mot kjølerom, bakvegg samt i ganggulv ved boddøra. Ingen unormal fuktindikasjon på disse stedene.

- Grunnmuren har sprekkdannelser.
- Det er registrert skråriss som er symptom på setninger.

Fugefyller sprekker.
