# DOKUMENT- VEDLEGG

Lyngdalsveien 282, 4550 Farsund

# Gnr. 183, Bnr. 62

# Tilstandsrapport

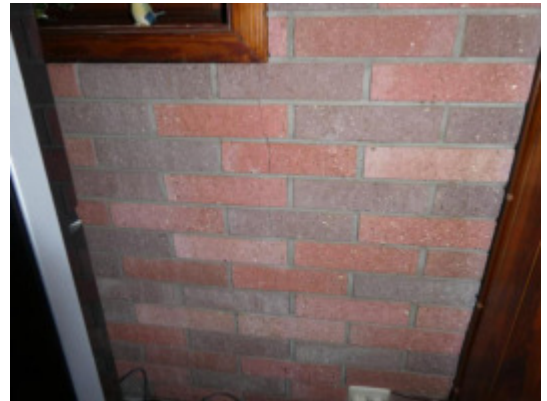
TG 2

Murkonstruksjon, utvendig teglforblendet, invendig puss og panelplater.

- Det er stedvise sprekkdannelser i forblending/utvendig puss.

Sprekk i vegg under/over vindu bak TV.en.

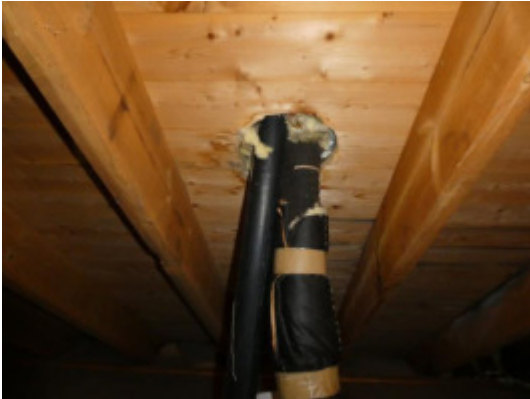
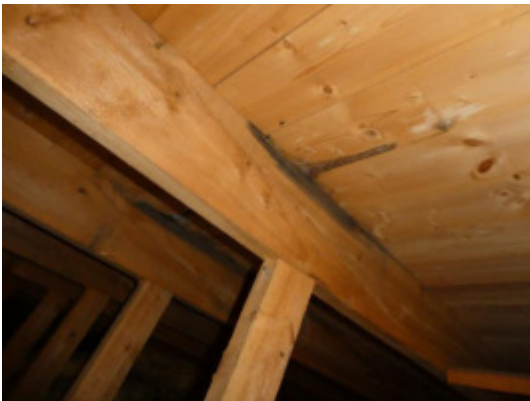
TG 2

Sperrekonstruksjon og saksestoler over stua, sperrer er skjøt med langskråskjøt.

- Undertaket er misfarget.

Lekkasje fra før omtekking.

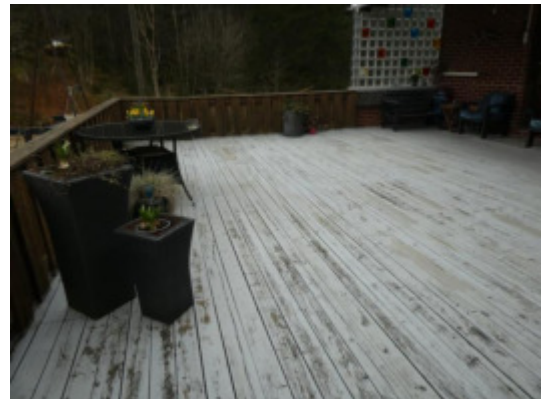
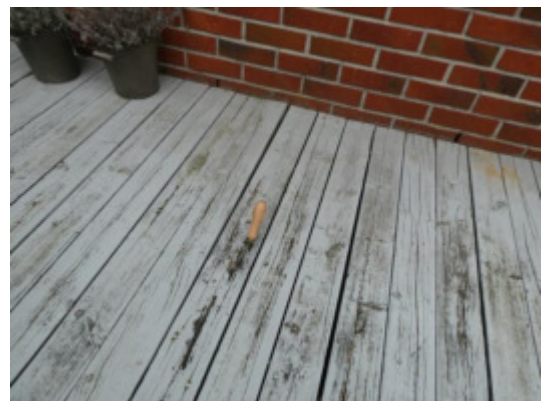
Del av rekkverket er for lavt.

- Rekkverket er for lavt i forhold til dagens krav til rekkverkshøyder.
- Det er påvist andre avvik:

Terrassedekke av 48 X 98 plank, det er stedvis råteskader.

Skifte ut plank med råteskade.

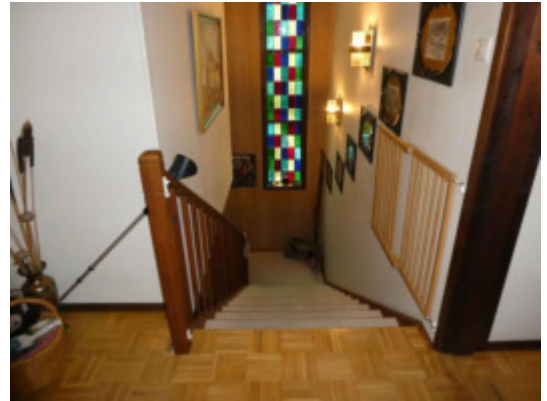
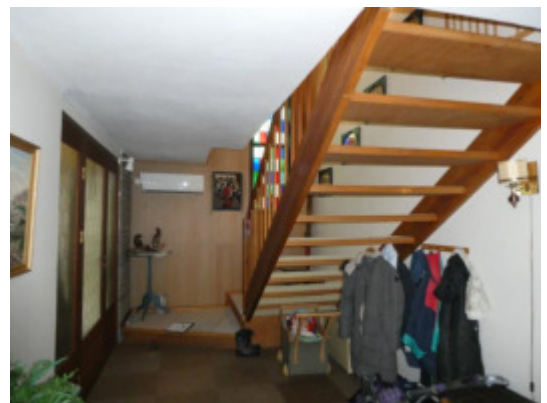
TG 2

Boligen har beiset og lakkert tretrapp.

- Åpninger i rekkverk er større enn dagens forskriftskrav til rekkverk i trapper
- Åpninger mellom trinn i innvendig trapp er større enn dagens forskriftskrav.
- Det mangler håndløper på vegg i trappeløpet.

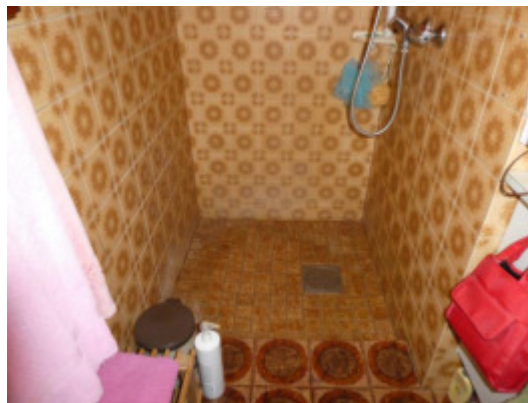
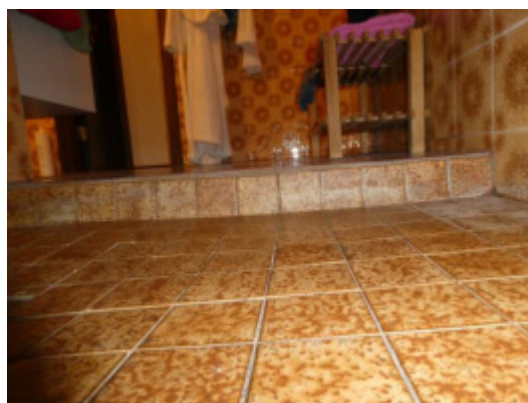
TG 2

Støpt gulv/støpt dekke belagt med fliser og elektriske varmekabler.

- Det er påvist at noen fliser har bom (hulrom under)

- Påviste skader må utbedres.

Vurder rehabilitering av rommet på grunn av alder. Men det er ingen fuktskader i murverk.

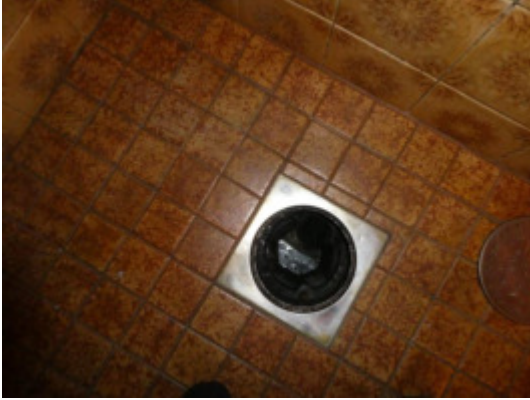
TG 2

Badet har plastsluk og har ikke noe form for tettesjikt.

- Det er påvist ufagmessig utførelse rundt sluk.

- Våtrommet fungerer med dette avviket.

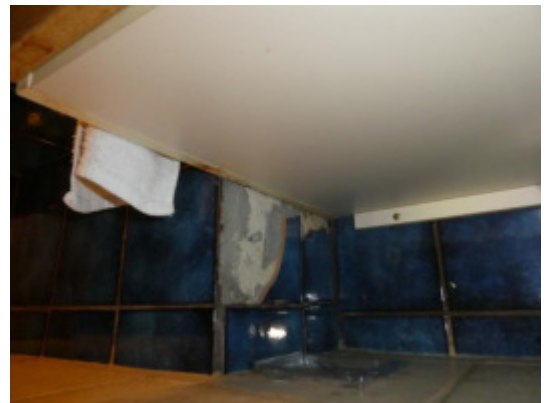
Fliser på murvegg, alle vegger i rommet er av mur. Og himlingsplater på innvendig tak.

Sprekt flis under baderomsinnredningen, ikke direkte synlig.

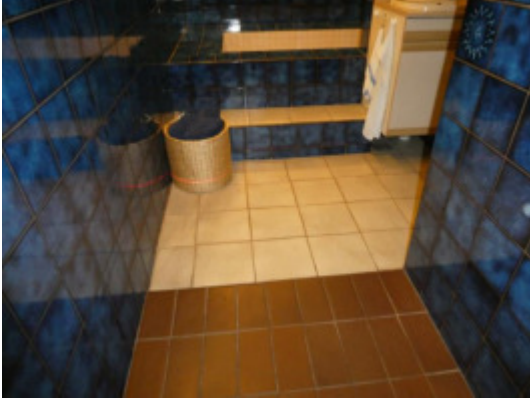
TG 2

Gulv belagt med fliser, og elektriske varmekabler.

- Det er påvist at høydeforskjell fra topp slukrist til gulv/synlig topp membran ved dørterskel er mindre enn 25 mm.
- Det er påvist at noen fliser har bom (hulrom under)

- Våtrommet fungerer med dette avviket.

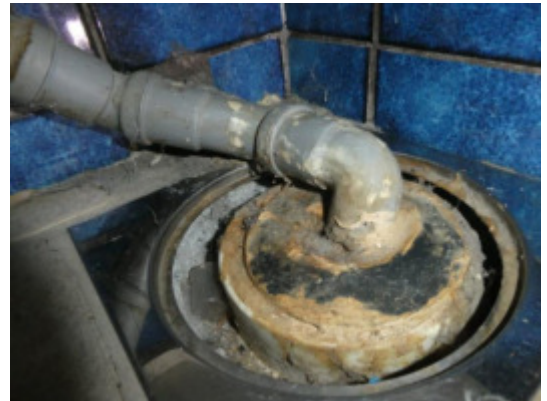
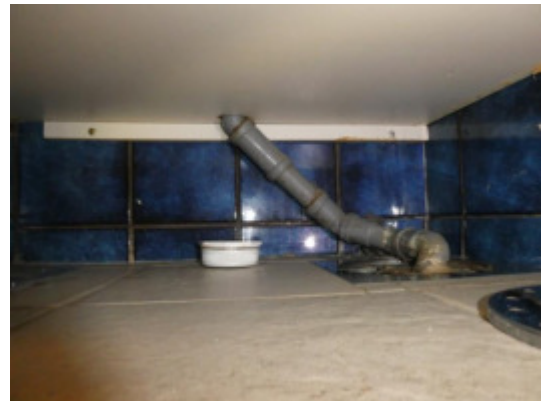
TG 2

Rommet har ikke noe form for tettesjikt.  
Sluk av ukjent type, men vannet dreneres bort.

- Det er uegnede materialer i våtsoner

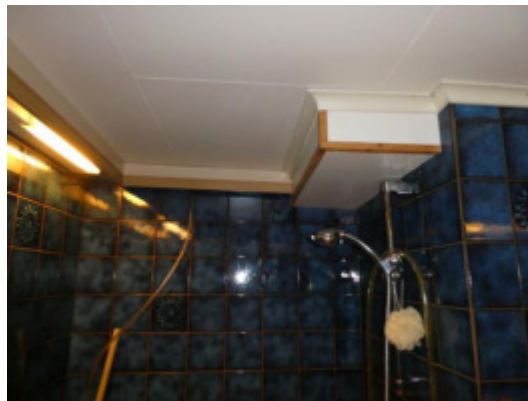
TG 2

Naturlig ventilering, liten ventil i vegg like under taket over badekaret. For naturlig avtrekk skal ventiler har minimum størrelse på 125 mm.

- Elektrisk avtrekksvifte bør monteres for å lukke avviket.

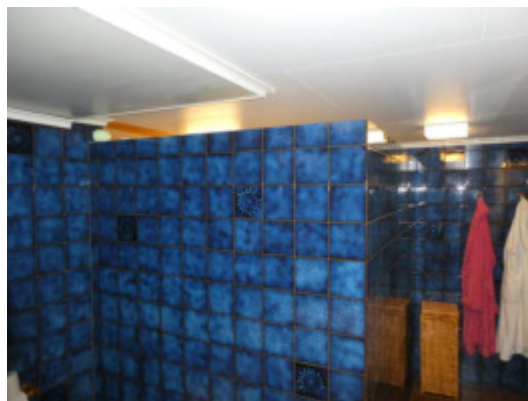
Ventil bak panel.

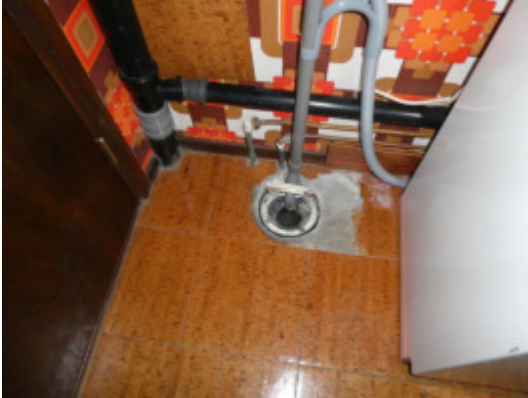
TG 2

Gulv med korkfliser.

- Det er påvist at høydeforskjell fra topp slukrist til gulv/synlig topp membran ved dørterskel er mindre enn 25 mm.
- Det er påvist avvik i fallforhold til sluk i forhold til krav i forskrift på byggetidspunktet.
- Det er mulighet for at det kan forekomme vannlekkasje på våtrommet hvor vann ikke vil gå til sluk.

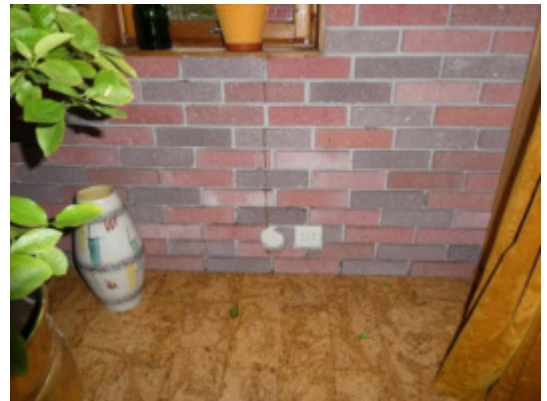
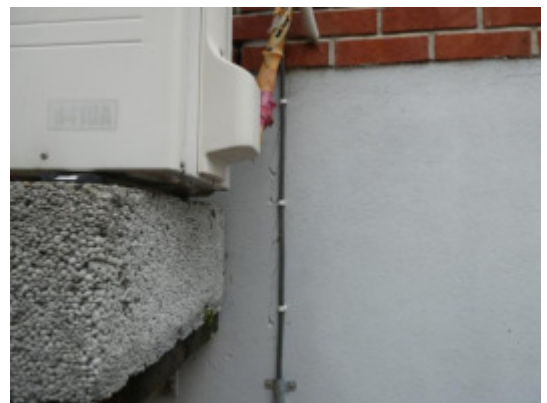
Opptrekk i mur i bod/garasje også eldre fuktskjolder ved gulv i kjellerstua mot terreng.

Ved byggeår ble normalt "Gudron" en type kjærestoff benyttet som fuksikring av utvendig mur, men denne krakelerer/sprekker opp med alder.

Utforte trevegger i kjellerstua, kontor,soverom, og gang.

Hulltaking i vegg mot terreng i stua, uisolert vegg, ingen unormale fuktforhold observert, synlig plast på mur av type Esva. Også målt med veggelektrode i bunnsvill, mot kjølerom, bakvegg samt i ganggulv ved boddøra. Ingen unormal fuktindikasjon på disse stedene.

- Grunnmuren har sprekkdannelser.
- Det er registrert skråriss som er symptom på setninger.

Fugefille sprekker.
