# Øyna 75

# Nydelig fritidseiendom med panoramautsikt i fantastisk hytteområde - Tinglyst brygge med båt plass - Stor tomt (3,4 mål)

# Tilstandsrapport

# gnr. 224, bnr. 131

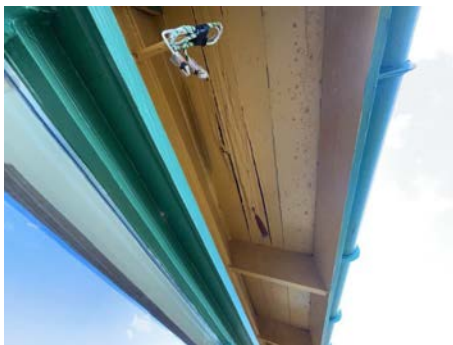
**Vurdering av avvik:**  
• Det er påvist råteskader.

Råteskader i undertak som er synlig, anleggelse av lufting og utbytting av taktekking anbefales.

**Konsekvens/tiltak**  
• Lokal utbedring/utskifting av fukt/råteskadet treverk.

**Kostnadsestimat: 50 000 - 100 000**

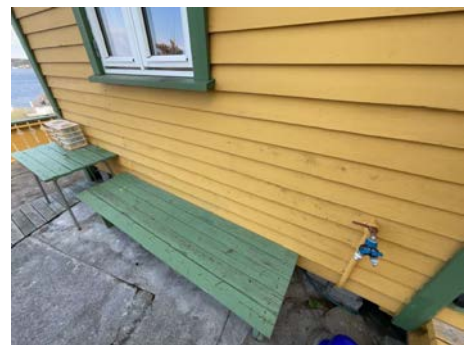
### Nedløp og beslag

**Vurdering av avvik:**  
• Mer enn halvparten av forventet brukstid er passert på renner/nedløp/beslag.

- Konstruksjonene må sikres mot råte, sopp og skadedyr.
- Det bør foretas tiltak for å bedre lufting av kledningen.

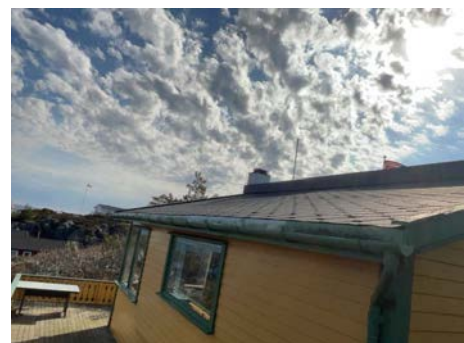
### Takkonstruksjon/Loft

Tilgang til en liten del av konstruksjonen  
Saltakkonstruksjon

- Lokal utbedring bør utføres.
- Lufting/ventilering må etableres.
- Plast/diffusjonssperre i etasjeskillet må etableres og luftingen på loftet forbedres.

**Kostnadsestimat: 10 000 - 50 000**

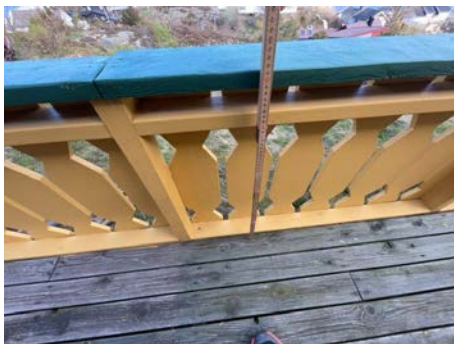
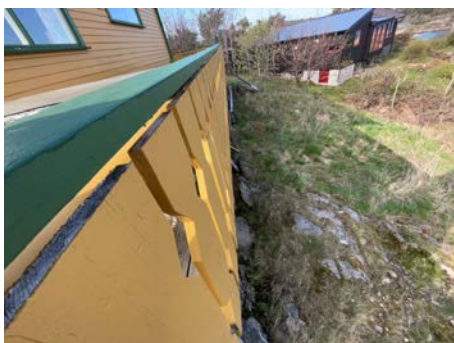
- Det er påvist fukt/råteskader i konstruksjonen.
- Rekkverket er for lavt i forhold til dagens krav til rekkverkshøyder.
- Konstruksjonene har skjevheter.

- Råteskadede konstruksjoner må skiftes ut.
- Påviste skader må utbedres.
- Rekkverkshøyde må endres for å tilfredsstille krav på byggemeldingstidspunktet.

**Kostnadsestimat: 10 000 - 50 000**

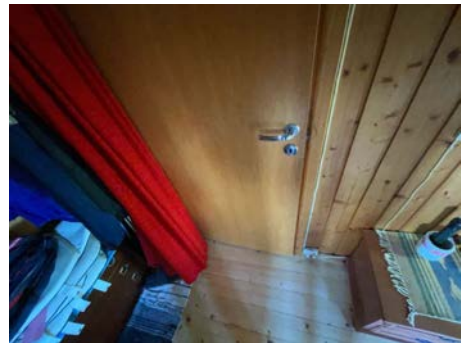
## TO 2 Innvendige dører

Fyllingsdører, ved enkel funksjonstest av tilfeldig valgte dører ble det ikke registrert skader utover påregnelig bruksslitasje.

- Enkelte dører må justeres.
