Tilstandsrapport

📍 Steinsrudhøgda 2, 3728 SKIEN

gnr. 216, bnr. 263

Befaringsdato: 24.07.2023

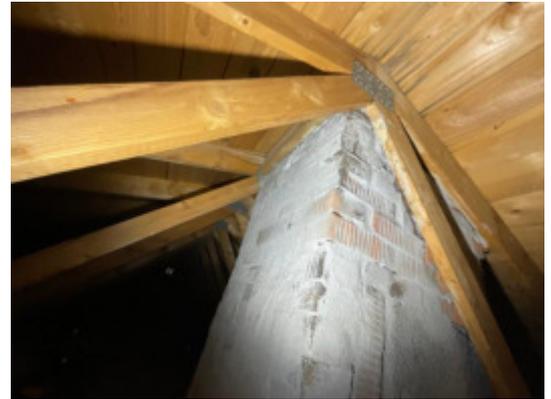
Takkonstruksjon og loft:

Det er registrert fuktskjolder rundt pipe, som ser ut til å være gammelt.

- Det er påvist fuktskjolder/skader i takkonstruksjonen.

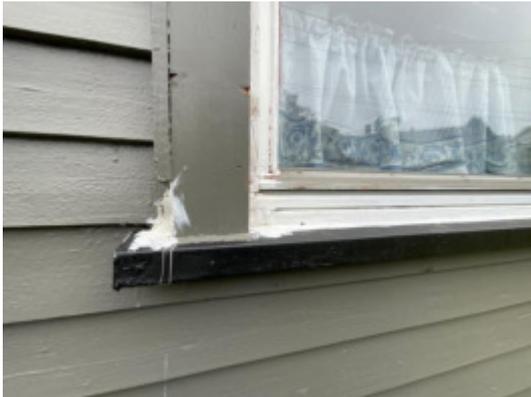
Råte på kjøkkenvindu.

- Det er påvist vinduer med fukt/råteskader.
- Det er påvist tegn på innvendig kondensering av enkelte vindusglass.

Det er registrert råte på kjøkkenvindu og kitt på koblede vinduer er noe mangelfull. Kjellervinduer er malingslitt.

- Vinduer med råteskader må erstattes med nye.
- Kondensering på enkelte glass har medført fuktskader i treverk som kan medføre utskiftningsbehov av enkelte vinduer.

Vindu med råteskader må skiftes og mangelfull kitt må utbedres og male vinduer.

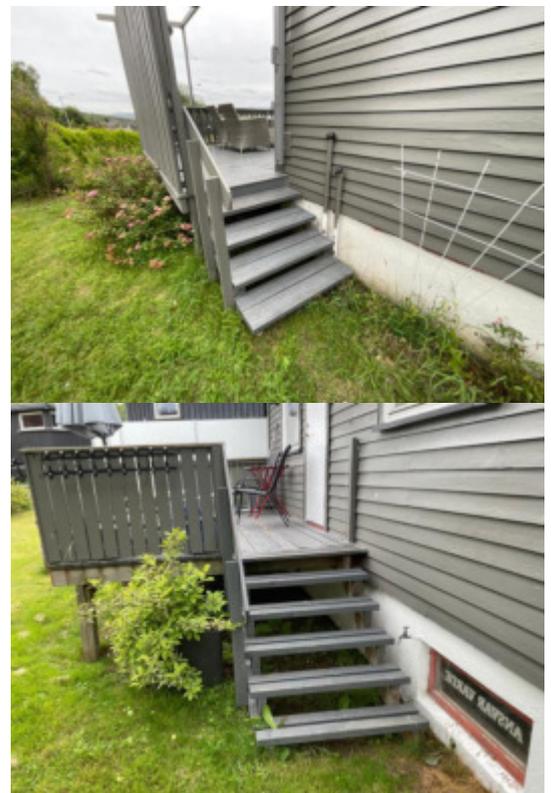
Utvendige trapper:

- Åpninger i rekkverk er ikke i henhold til krav i dagens forskrifter. Det er stor lysåpning i opptrinn og rekkverk.

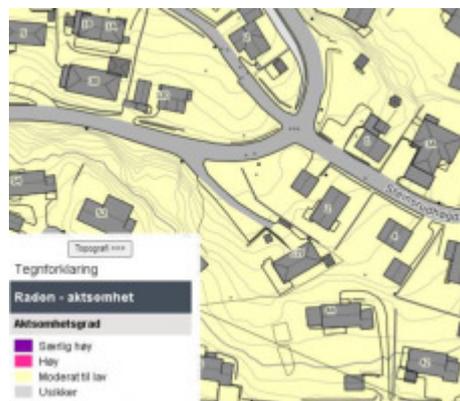
- Det er ikke foretatt radonmålinger, og bygget er heller ikke utført med radonsperre.

På generelt grunnlag anbefales det å utføre målinger og dokumentere forholdet rundt radon.

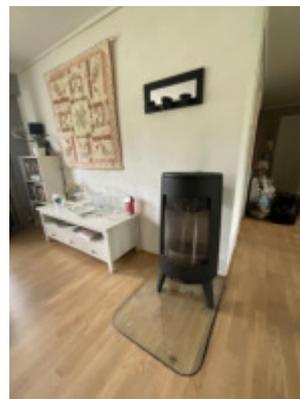
Pipe og ildsted:

- Ildfast plate mangler på gulvet under sotluke/feieluke på pipe.

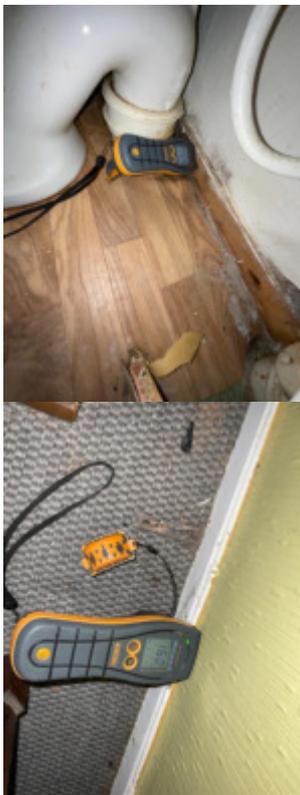
Det er utført kjellervegger med høy fukt, som tyder på sviktende drenering. Omfang av bakenforliggende skader er ikke vurdert.

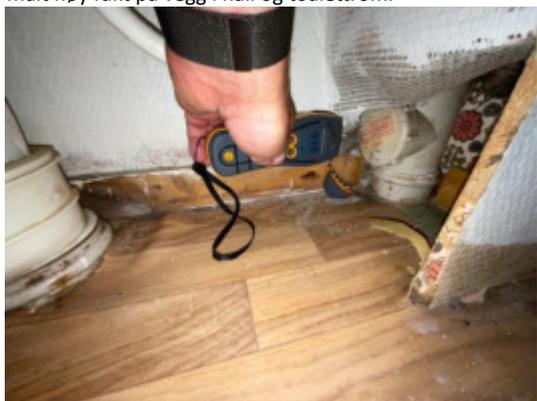
Det er målt høy fukt på vegg i hall og toalettrom.

- Det er gjennom målinger påvist høyt fuktnivå i trevegger i underetg./kjeller, det er derfor ikke foretatt hulltaking
- Det er påvist indikasjoner på noe fuktgjennomtrenging inn i kjellermur.
- Det er påvist indikasjoner på noe fuktgjennomtrenging i kjellergulv.

- Ytterligere undersøkelser må foretas for å få kartlagt tilstanden og omfanget på eventuelle skader.
- Det påviste fuktnivå gir grunn til å overvåke konstruksjonen jevnlig for å se utvikling over tid, og eventuelt foreta tiltak for å unngå fuktskader.

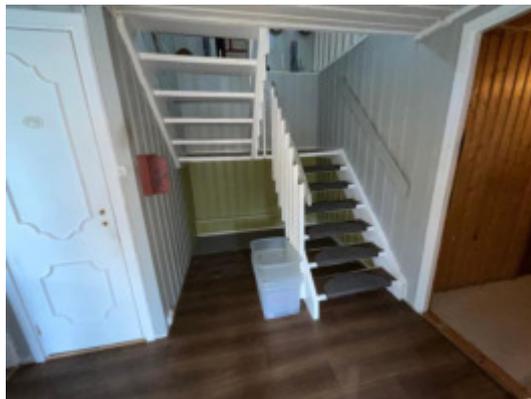
Trapp:

Den frie høyde er for lav, stor lysåpning, ikke håndlist på vegg og lavt rekkverk.

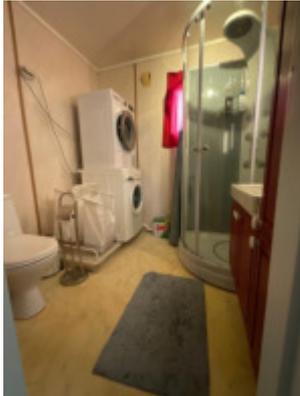
- Det er påvist tegn til fuktskader i overflater.
- Det er vindu/dør med ikke fuktbestandige materialer i våtsonen (ved vask, dusj, badekar, osv.), løsningen eller byggematerialet er uegnet

Takessplater ser ut til å være utsatt for høy luftfuktighet, som overflater bærer preg av.

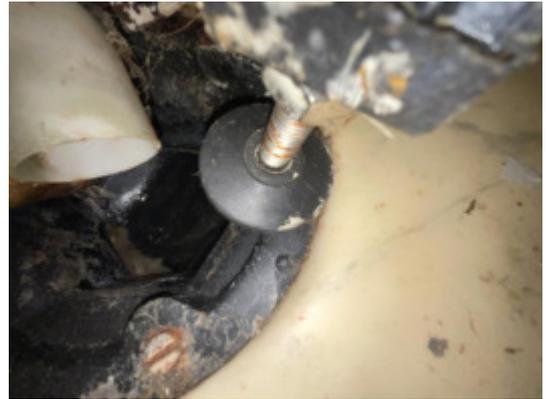
Sluk, membran og tettesjikt:

- Mer enn halvparten av forventet brukstid er passert på membranløsningen.
- Mer enn halvparten av forventet brukstid er passert på slukløsningen.

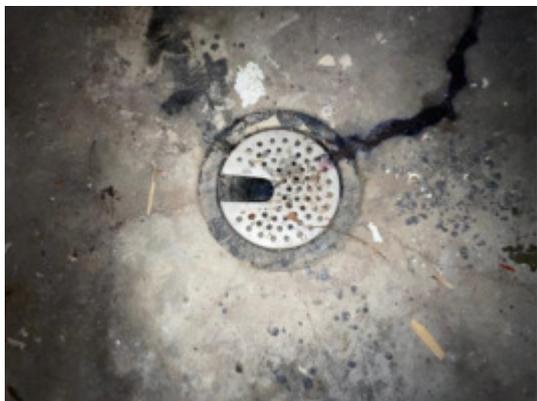
Det er ikke membran på gulv.

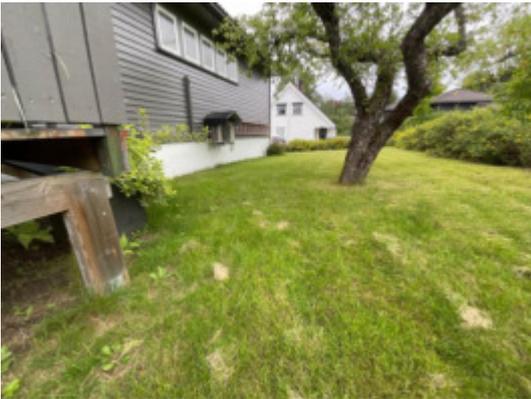
Terrengforhold:

- Terrenget faller inn mot bygningen og det er maksimale forhold for vann inn mot muren.

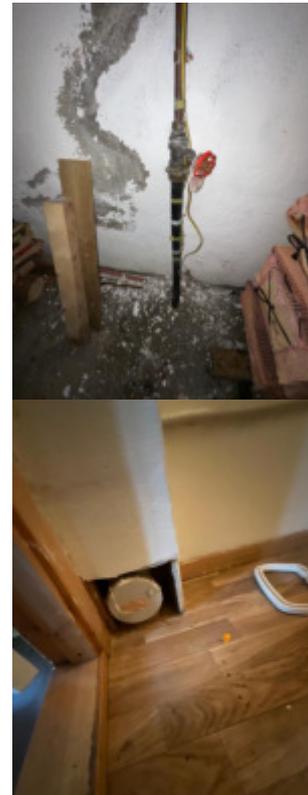
Utvendige vann- og avløpsledninger:

- Mer enn halvparten av forventet brukstid er passert på utvendige vannledninger.
- Det er trykkfall ved tapping av to kraner samtidig, indikerer svekket effekt på vannledning.
