# Kjeåsen 17A

# Tilstandsrapport

# gnr. 12, bnr. 66

Befaringsdato: 01.03.2024

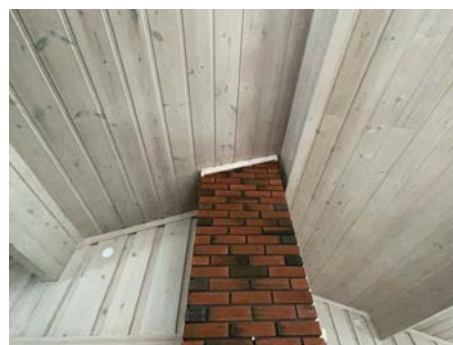
Det er registrert fukt mot lekter på tak som er synlig fra takkonstruksjonen, med vind og slagrein kan det komme vann inn i takkonstruksjonen.

Utsnitt pipegjennomføring.

Takkonstruksjon må overvåkes, det er en risiko med kun mønestein som holder fukt og regn fra å slå rett inn i takkonstruksjonen. Det kan monteres mønebånd under mønestein for en bedre sikring.

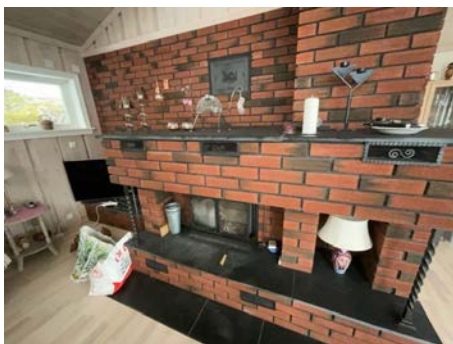
Ildsted.

- Det må foretas tiltak for å lukke avviket.
- Det anbefales å montere ildfast plate under luker på pipe.

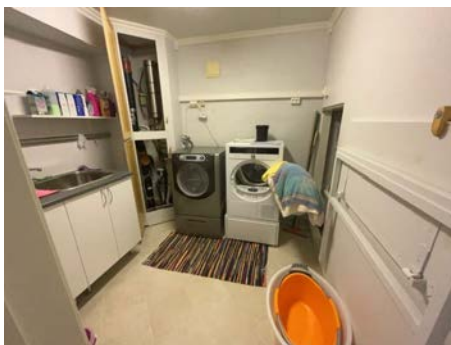
TG: 3 gis da over halvparten av forventet levetid er oppbrukt på konstruksjonsdeler, men våtrommene har bare vært i bruk siden 2016. Det er ikke registrert avvik som forhindrer bruken på befaringsdagen, og våtrommene brukes som normalt.

Utsnitt vaskerom.

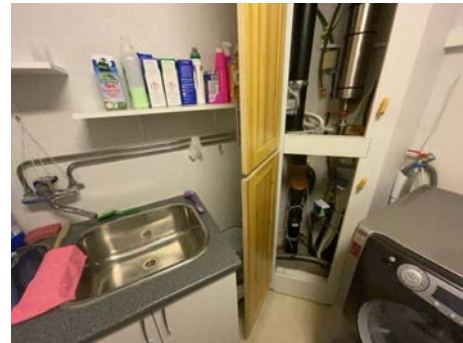
Hulltaking ikke utført da rør er ført synlig på vegg og mot grunnmur i leca og betong.  
Ingen unormale fuktindikasjoner på befaringsdagen.

Utsnitt vaskerom.

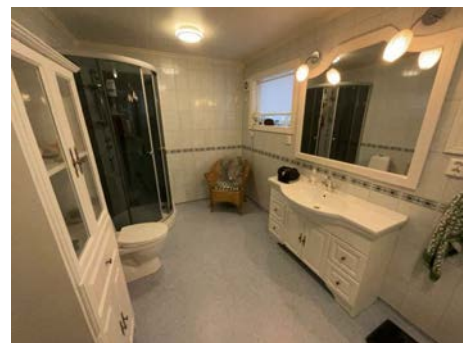
TG: 3 gis da over halvparten av forventet levetid er oppbrukt på konstruksjonsdeler, men våtrommene har bare vært i bruk siden 2016. Det er ikke registrert avvik som forhindrer bruken på befaringsdagen, og våtrommene brukes som normalt.

Utsnitt baderom.

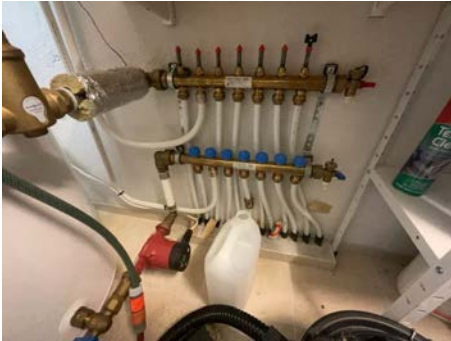
Det er ikke registrert noe lekkasje eller avvik på befaringsdagen.  
Da dette er et dødsbo og rekvirent er ukjent med anlegget, så anbefales det en kontroll av fagkyndig.

Utsnitt vannbåren varme.

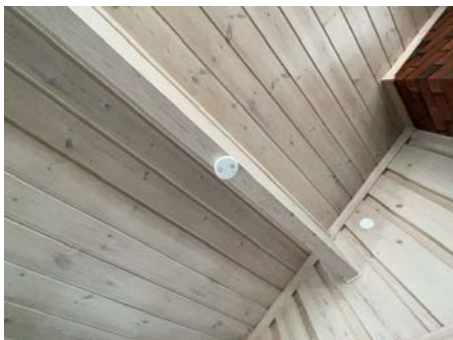
Brannslukningsapparat og røykvarslere registrert.

Røykvarslere.

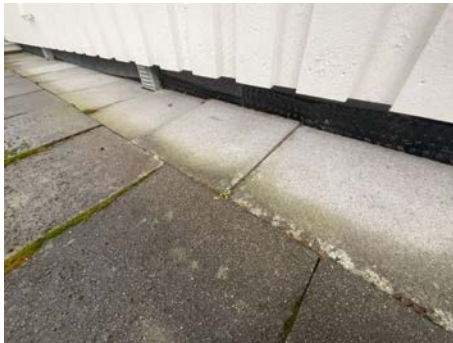
Det er ikke montert klemlist på toppen av synlig fuktsikring.

Utsnitt fuktsikring.

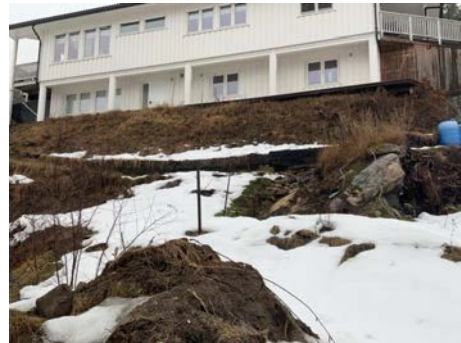
- Det er avvik: Med tanke på leire og råte i jernbanesviller så må dette overvåkes nøye.

Utsnitt forstøtning av jernbanesviller.
