Stensåsveien 19

Tilstandsrapport

Befaringsdato: 19.06.2024

Rapportdato: 21.06.2024

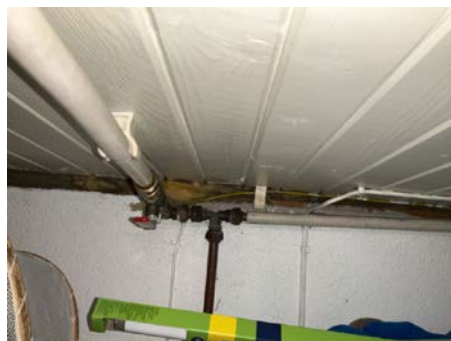
Vannledninger fungerer i dag, men ut ifra alder kan skader plutselig oppstå på eldre anlegg.
