Tomannsbolig - Øvreid 23D  
Øvreid 23D  
4406 Flekkefjord

#### Boligens tekniske tilstand:

Dato: 27/11/2024

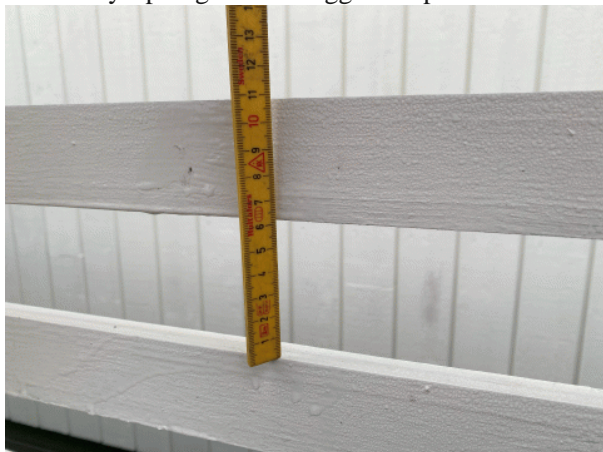
Rekkverk oppført i tre har for store lysåpninger mellom liggende spiler.

For stor lysåpning mellom liggende spiler må utbedres slik at det tilfredsstillers dagens krav på maks 2 cm glipper.
