# Lyngvegen 6B

Lyngvegen 6B, 4706  
VENNESLA

# Tilstandsrapport

Befaringsdato: 19.08.2024

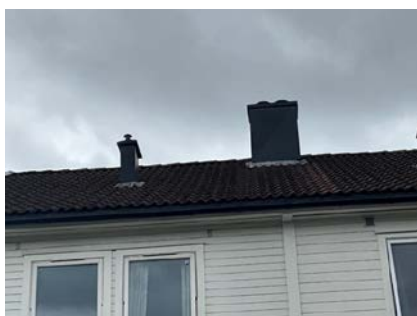
Taktekking,TG2 Taktekkingen er av betongtakstein. Taket er besiktiget fra bakkenivå. Vurdering av avvik: - Mer enn halvparten av forventet brukstid er passert på taktekkingen.

- Andre tiltak:

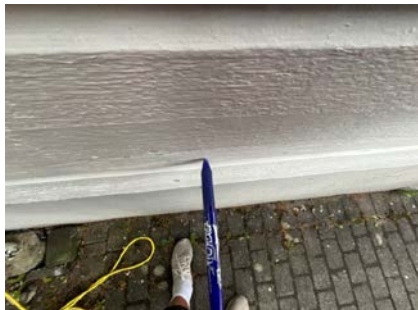
Mykt treverk.

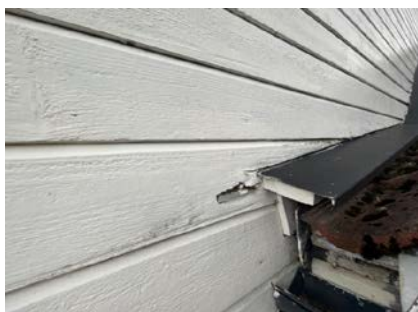
Råte i nedre del av kledning ved vannbord

- Råteskadet trekledning må skiftes ut.

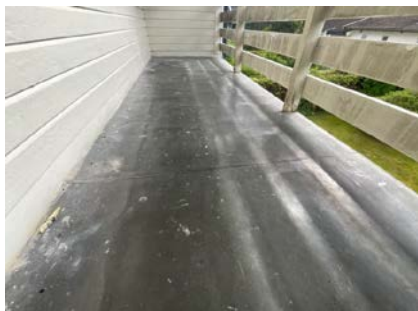
Tekking av eldre dato.

- Tidspunkt for utskiftning av tettesjikt/membran nærmer seg ut ifra alder på dagens tekking.

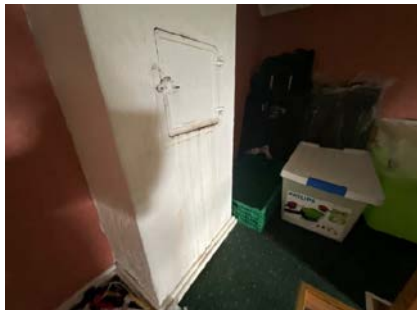
Renmerker fra pipe på loft.

- Det bør foretas nærmere undersøkelser av pipeløp.

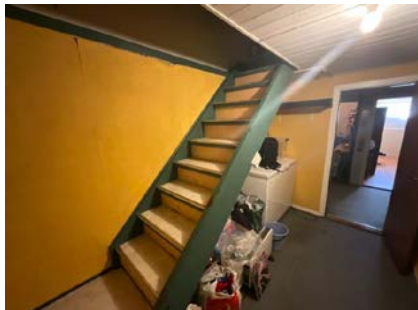
Trapp til kjeller mangler rekkverk.

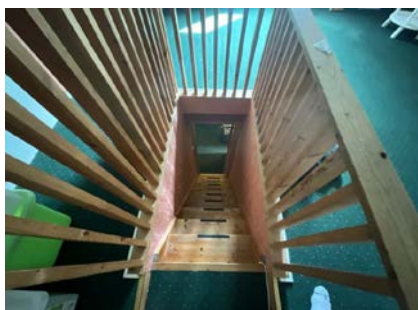
Mangler håndløper til loft

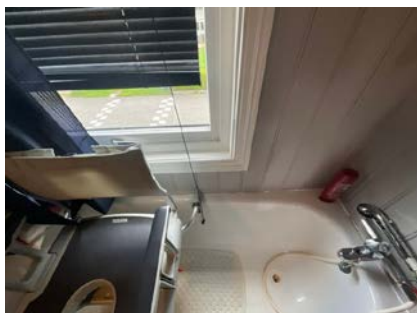
Det er vindu/dør med ikke fuktbestandige materialer i våtsonen (ved vask, dusj, badekar, osv.), løsningen eller byggematerialet er uegnet  
Det er uegnede materialer i våtsoner

Trepanel på vegger, vindu i våtzone.

Det ble på befaringdagen ikke oppdaget skader eller avvik på vindu eller veggoverflater. Anbefaler at uegnede materialer må fuktbeskyttes/utskiftes. Anbefaler og montere tett dusjkabinett.

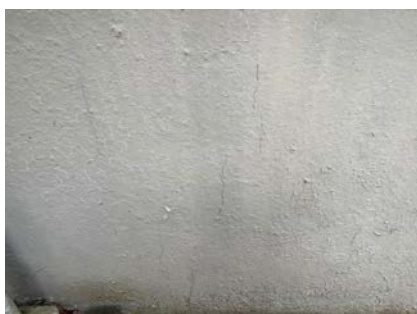
Grunnmuren har sprekkdannelser.

Noe sprekkdannelser observert i grunnmur, noe som ikke er unormalt på eldre bygg. Anbefaler og overvåke tilstandanden og utbedre ved behov.

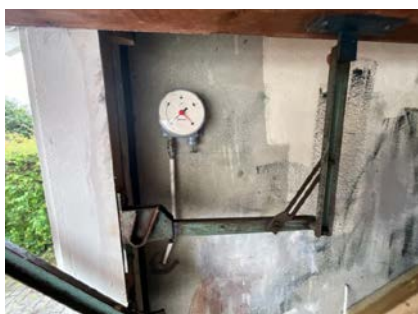
Innvendig dagtank.

Eier opplyser om at tidligere oljetank av glassfiber er sanert og fjernet. Innvendig dagtank kan med fordel fjernes.
