# Vardeveien 2

ADRESSE  
**Vardeveien 2, 4560 VANSE**

Befaringsdato: 11.07.2024

# Tilstandsrapport

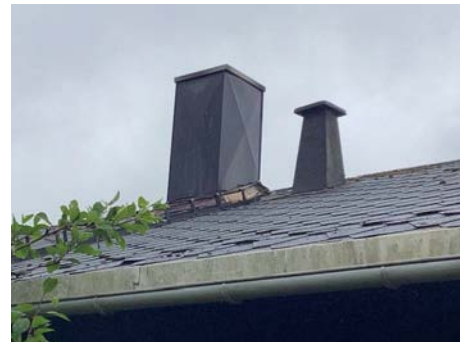
Maling / film flasser av på pipehatt

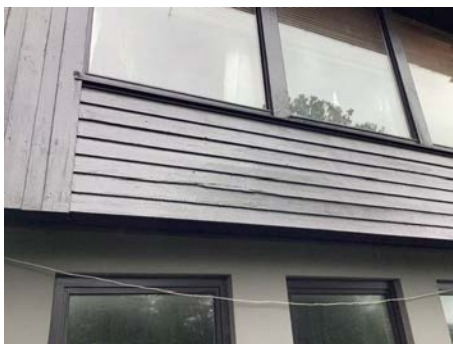
- Det er ingen eller liten lufting i nedre kant av kledning mot grunnmur.
- Det er påvist spredte råteskader i bordkledningen.

Kledning er værslitt og har sporadisk råteskader

- Råteskadet trekledning må skiftes ut.
- Det bør foretas tiltak for å bedre lufting av kledningen.

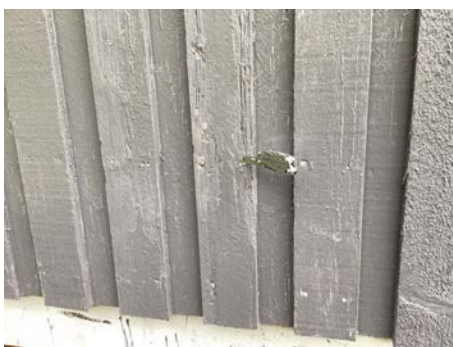
Råte i kledning

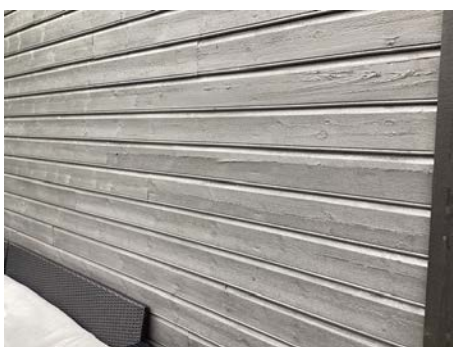
Kledning sprekker

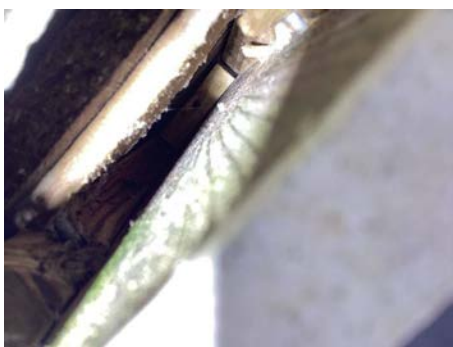
Lite lufting av kledning mellom lusing

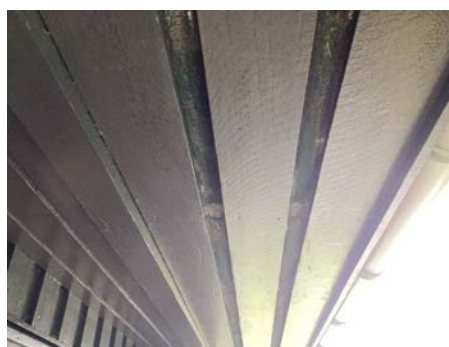
- Det er påvist fukt skjolder i undertak/takkonstruksjon.
- Det er registrert symptom på aktivitet fra skadedyr

Lufting

- Konstruksjonene må sikres mot råte, sopp og skadedyr.
- Det er ikke behov for utbedringstiltak.

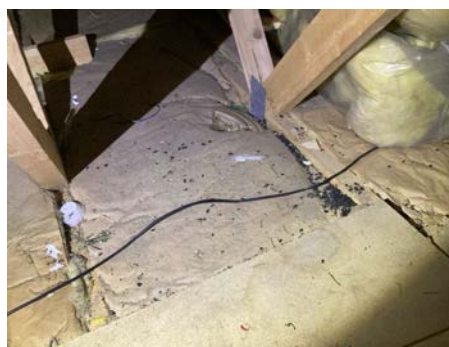
Indikasjon på smågnager

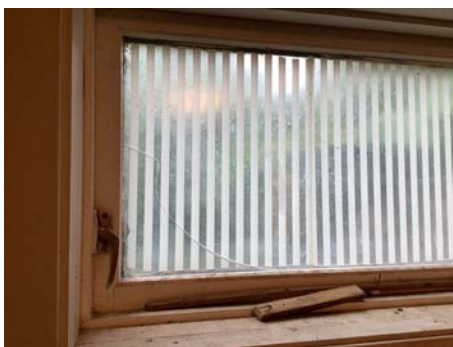
- Det er påvist noen glassruter som er punktert eller sprukne.
- Det er påvist vinduer med fukt/råteskader.
- Karmene i vinduer er slitte og det er sprekker i trevirket.

Knekt glass i underetasje

- Det må påregnes noe vedlikehold og at enkelte vinduer må skiftes ut.
- Vinduer med punkterte/sprukne glass må påregnes skiftes ut, enten hele vinduet eller kun selve glassene.
- Vinduer med råteskader må erstattes med nye.

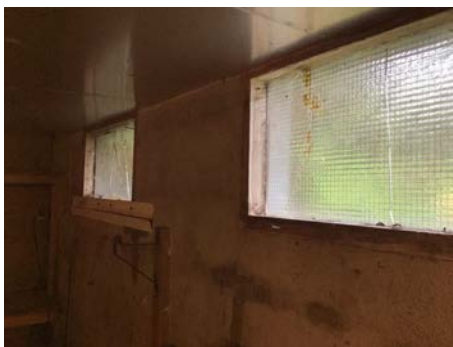
Sprekk i glass

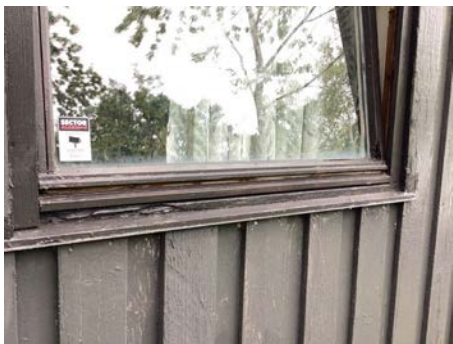
Vindu med råteskade

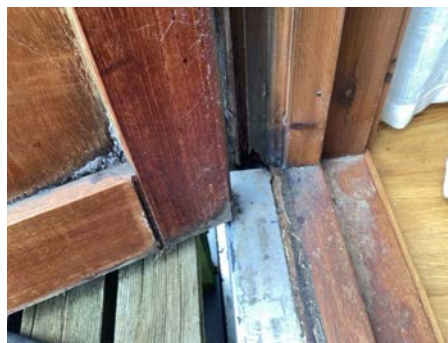
- Det er påvist dør(er) med fukt/råteskader.
- Det er påvist dører med punkterte eller sprukne glassruter.
- Det er påvist dører som er vanskelig å åpne eller lukke.

Råteskade i balkongdør

- Skadede dører må erstattes med nye.

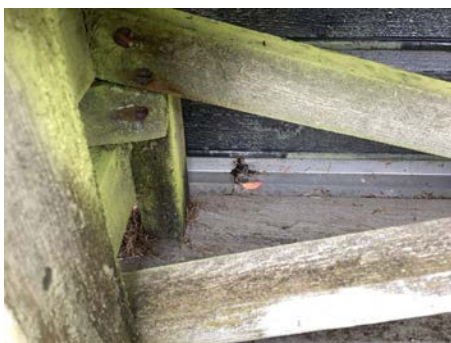
- Rekkverket er for lavt i forhold til dagens krav til rekkverkshøyder.
- Balkong/terrasse ligger over innredede boligrom, usikker konstruksjon. Konstruksjonsutforming gir økt fare for skader.
- Overgangen mellom balkong/terrasse og yttervegg er utett.

Utett beslag, fare for lekkasje

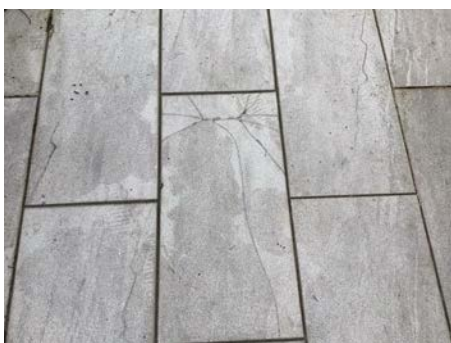
Knekte fliser

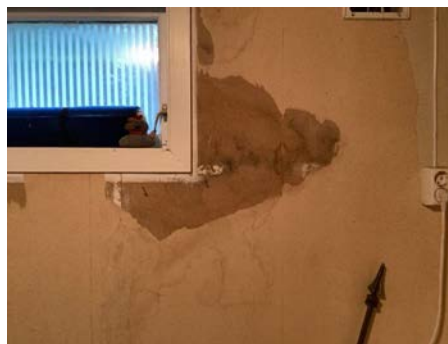
- Det er stedvis påvist synlige skader på overflater.

Skader rundt vindu

- Overflater må utbedres eller skiftes.

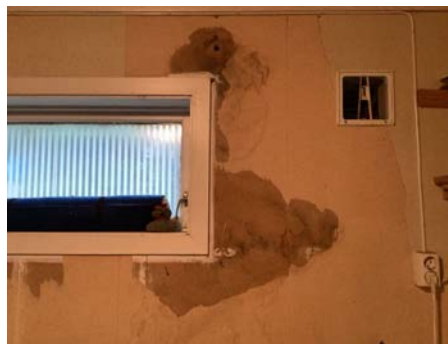
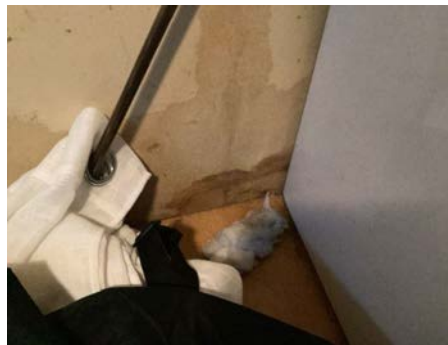
Fuktskader på vegg

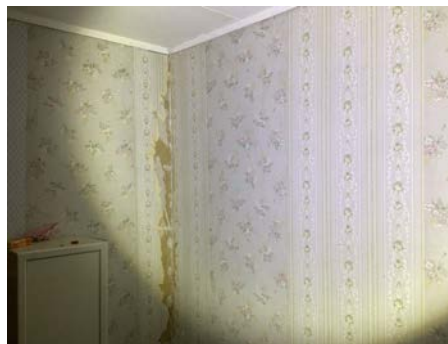
Skader i tapet

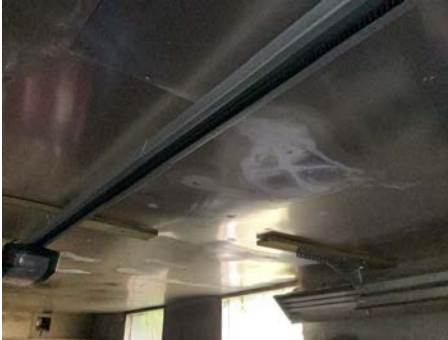
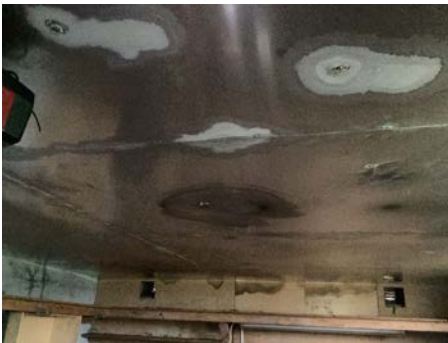
Korrosjon på plater i himling

- Overflater må utbedres eller skiftes.

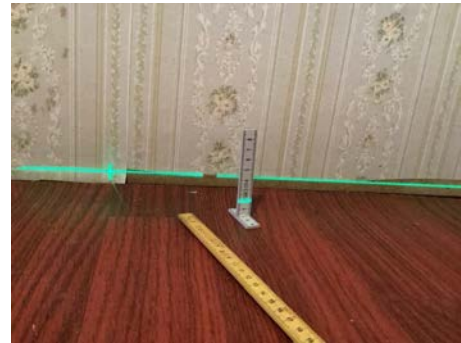
- Målt høydeforskjell på mellom 10 - 20 mm innenfor en lengde på 2 meter. Tilstandsgrad 2 gis med bakgrunn i standardens krav til godkjente måleavvik.

Måling på 2 meter soverom underetasje

- For å få tilstandsgrad 0 eller 1 må høydeforskjeller rettes opp. Det vil imidlertid sjelden være økonomisk rasjonelt som et enkeltstående tiltak i en bolig som dette. Dersom boligen en gang skal renoveres, kan man vurdere slike tiltak.

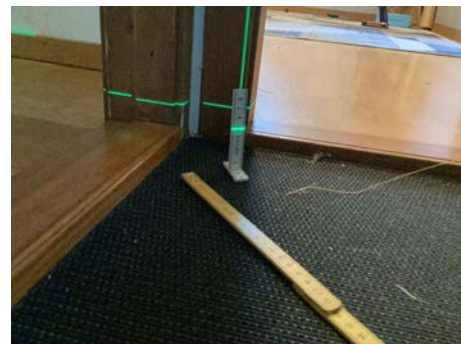
- Målt høydeforskjell på over 15 mm gjennom hele rommet. Tilstandsgrad 2 gis med bakgrunn i standardens krav til godkjente måleavvik.

Måling på 2 meter gang hovedetg

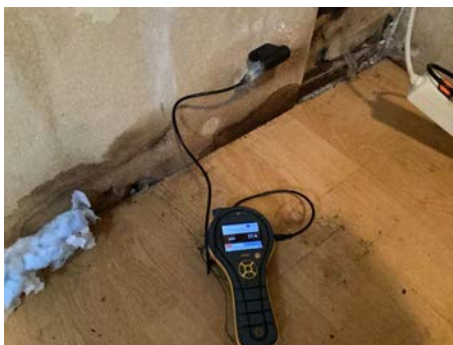
Hulltaking er foretatt ved/i bakvegg i bod Det er påvist avvik i konstruksjonen. Målinger har gitt følgende resultater. Konstruksjon er åpen, Rf måling er ikke utført. Måling med pigge har påvist over 27 Vekt%

Måling med pigg

- Det anbefales at alt treverk i kjeller fjernes og at kjelleren har mest mulig åpne murkonstruksjoner med god utlufting.
- Ytterligere undersøkelser må foretas for å få kartlagt tilstanden og omfanget på eventuelle skader.

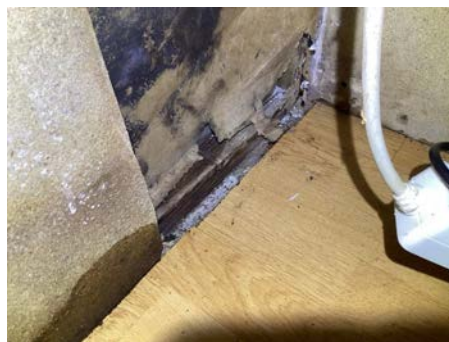
- Det er påvist synlige fukt/råteskader i treverk i underetg./kjeller, hulltaking er derfor ikke nødvendig

Synlig skade i svill

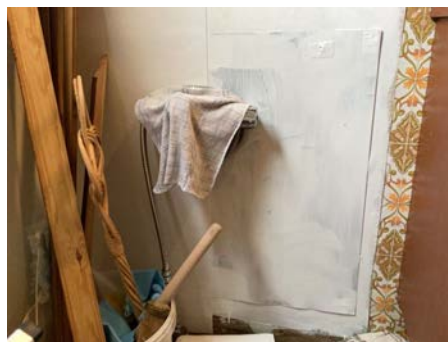
Opplyst skade bak plate

- Det må foretas tiltak for å lukke avviket.

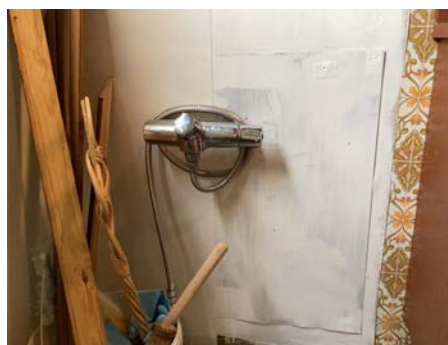
Midlertidig tetting ved armatur.

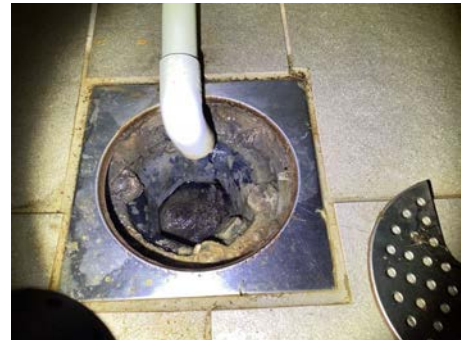
Eldre sluk med membran, membran er ikke under klemring

- Våtrommets tettesjikt/membran står foran utbedring/utskiftning.

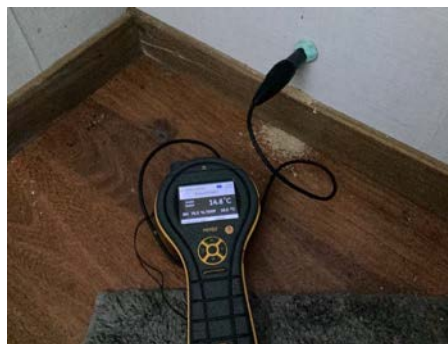
Hulltaking er foretatt og det er påvist avvik i hulltakingen. Måling er utført på toalettrom Målinger har gitt følgende resultater. RF måling på 76,6% ved 18,9grader. Måling med pigg har påvist 20,1Vekt% Tørt under 11,9% vekt % Akseptable 12 - 15,9 vekt % Fuktig 16 - 19,5 vekt % Meget fuktig 19,6 - 27 vekt % Vått / fritt vann over 27 vekt %

- Ved fuktmåling i nedre del av vegg mot våtsone fra tilstøtende rom, måles høye fuktverdier.

Rf måling

- Gjennomføre ytterligere undersøkelser og foreta utbedring av skade.

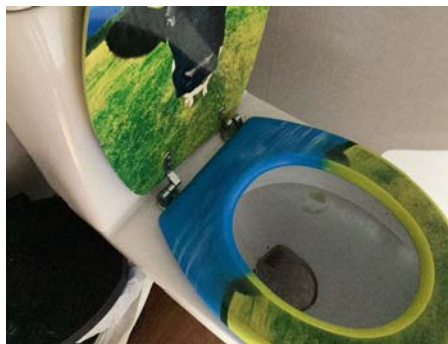
Skade på dolokk

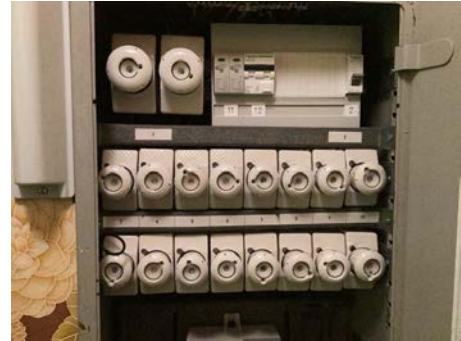
Eldre sikringer

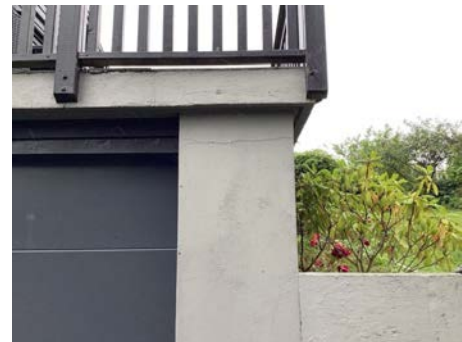
- Det er registrert horisontalriss som er symptom på jordtrykk.
- Innsiden av grunnmuren har misfarging.

Horisontal sprekk ved garasje

- Påviste skader må utbedres.
- Lokal utbedring må utføres.

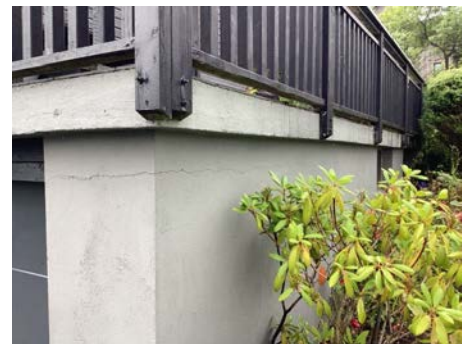
Horisontal sprekk ved garasje

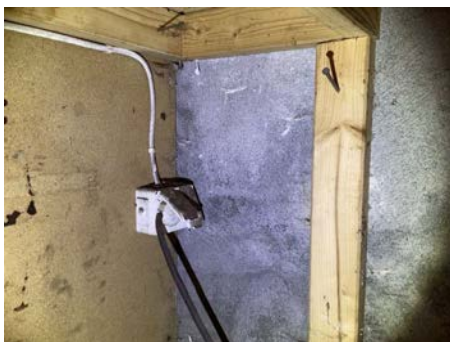
Antydning til saltutslag

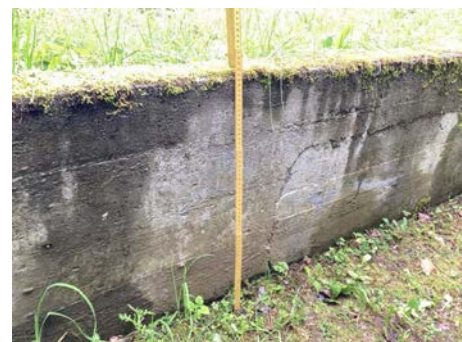
Høyden på støttemur bak bolig er over 50 cm

- Rekkverk/annen sikring på forstøtningsmur må settes opp/utbedres.
