# Vestre Vere 17

# Innholdsrik enebolig med løe på solrik utsiktstomt.

**Vestre Vere 17, 4560 VANSE**

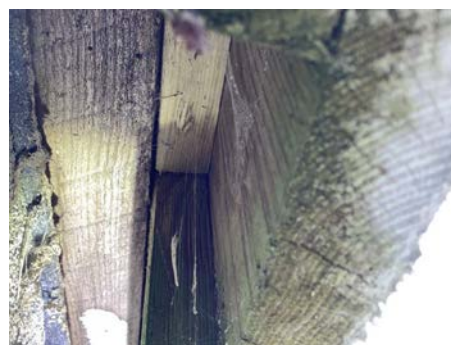
- Det er ingen eller liten lufting i nedre kant av kledning mot grunnmur.
- Det er påvist spredte råteskader i bordkledningen.

Lusing med lite ventilering

- Det bør foretas tiltak for å bedre lufting av kledningen.
- Råteskadet trekledning må skiftes ut.

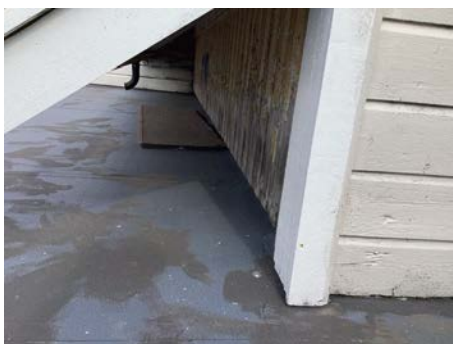
Værslitt kledning

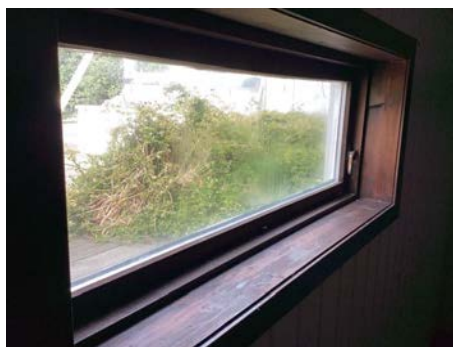
- Det er påvist at enkelte vinduer er vanskelig å åpne/lukke.
- Det er påvist noen glassruter som er punktert eller sprukne.
- Det er påvist vinduer med fukt/råteskader.

Punktert kjellervindu

- Vinduer med punkterte/sprukne glass må påregnes skiftes ut, enten hele vinduet eller kun selve glassene.
- Vinduer med råteskader må erstattes med nye.

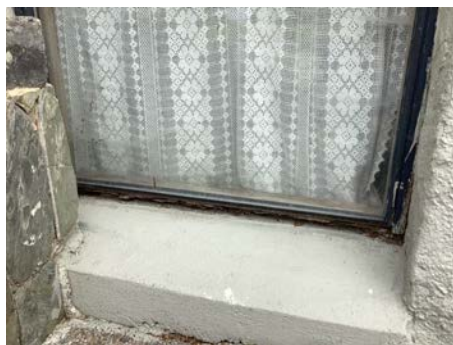
Kjellervindu med råteskade i karm

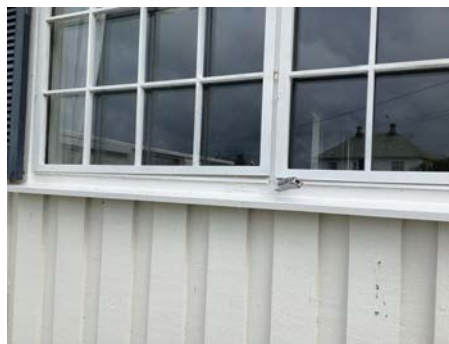
Råteskader i karm

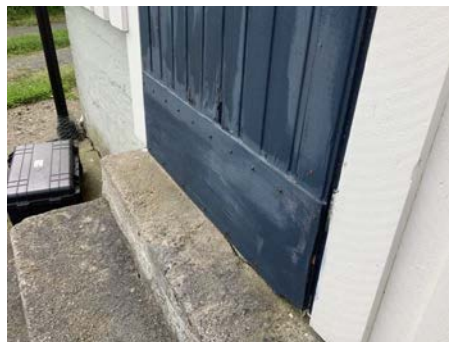
- Det er påvist dør(er) med fukt/råteskader.
- Det er påvist dører som er vanskelig å åpne eller lukke.
- Det er påvist utetthet/åpning mellom dørblad og dørkarm. Dvs. at kaldtrekk kan oppstå.

Råteskader i dør

- Døren(e) står foran utskiftning.

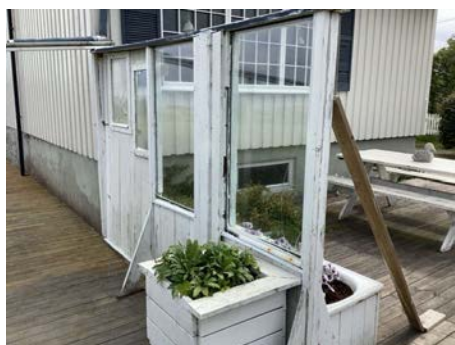
Sprekk i galss og råte i karm på vindu på levegg tilknyttet dekke.  
Åpning i dekket

Levegg med skader / sprukket glass og råte

- Tiltak:
  - Råteskadede konstruksjoner må skiftes ut.

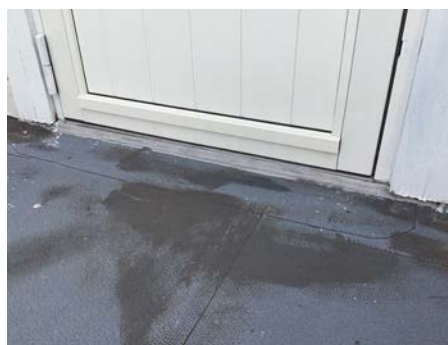
Oppkant ved dør er liten

Under vinterforhold med snø, må man måke rundt dør for å unngå skader.

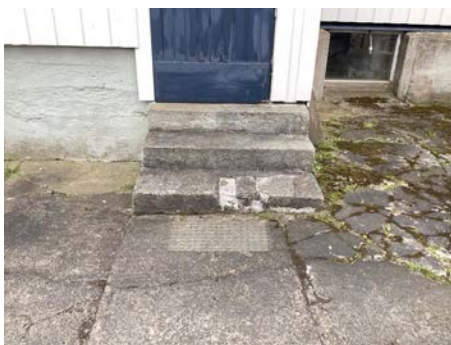
- Det er ikke montert rekkverk.
- Det er avvik:

Trapp mangler rekkverk

- Rekkverk må monteres for å lukke avviket.
- Andre tiltak:
- Tiltak:

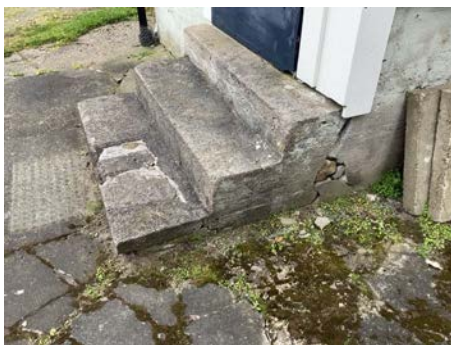
Skade i trinn

Skader i trinn

Utbedre skade

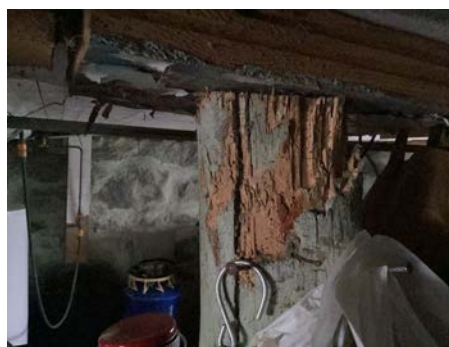
Råteskader i stolpe

- Andre tiltak:
- Konstruksjonene må sikres mot råte, sopp og skadedyr.

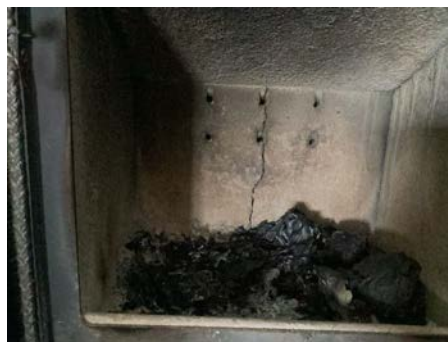
- Ildfast stein har sprekker.

Sprekk i stein

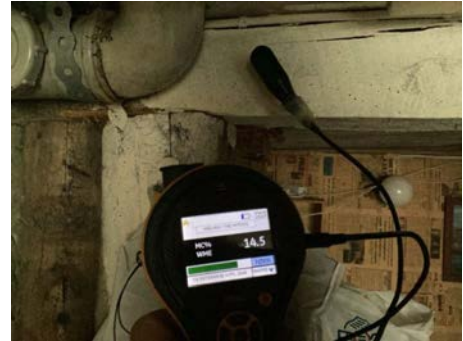
Fuktmåling i kjeller 14,5 Vekt %

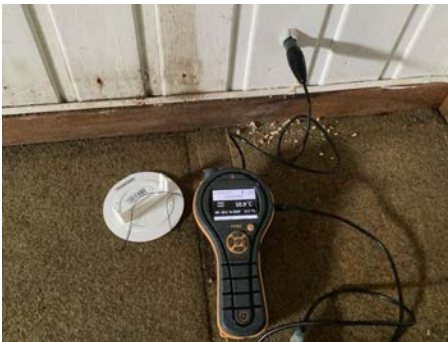
Rf måling 65,4 ved 17,3 grader

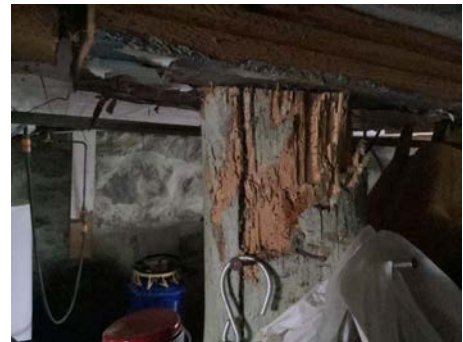
Stolpe med råteskader og spor etter borebiller.

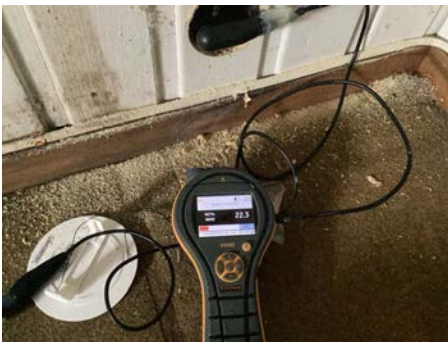
Måling med pigg 22,5 Vekt %

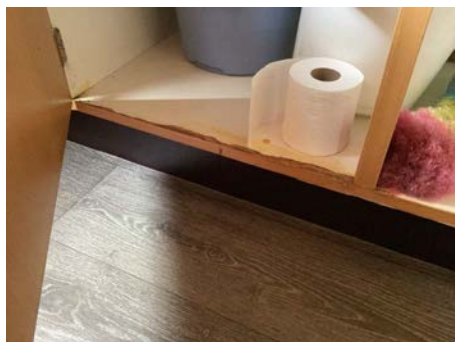
Fuktskader på bunnplate

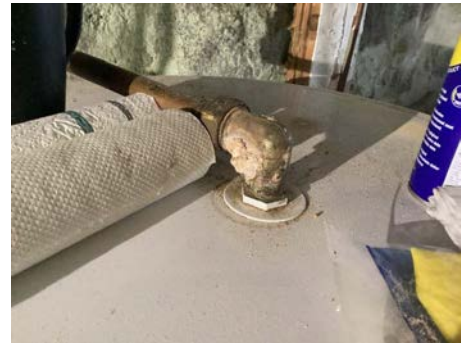
Korrosjon på kobling

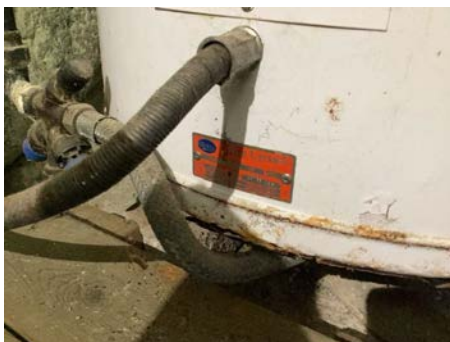
Rust på tank

Tank bør skiftes

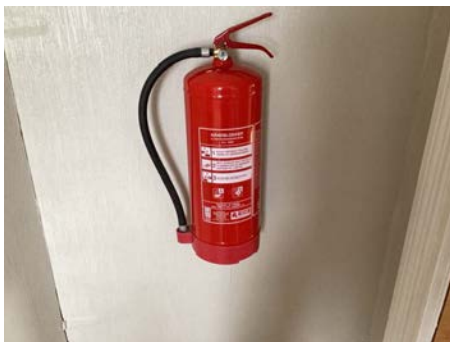
Skumapparat, ukjent alder. bør kontrolleres

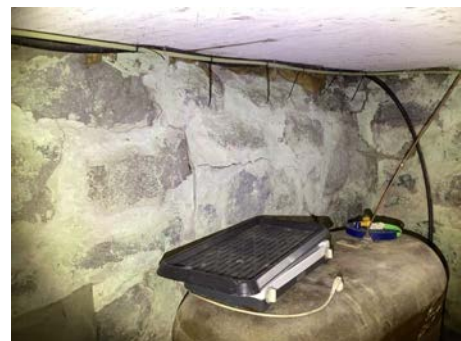
Mindre riss i mørtelfuger

- Lokal utbedring må utføres.

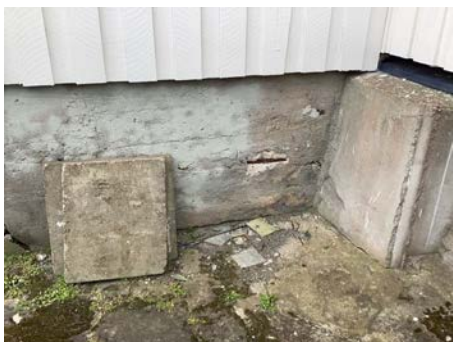
Brudd i overflate på gammel støp, armering eksponert

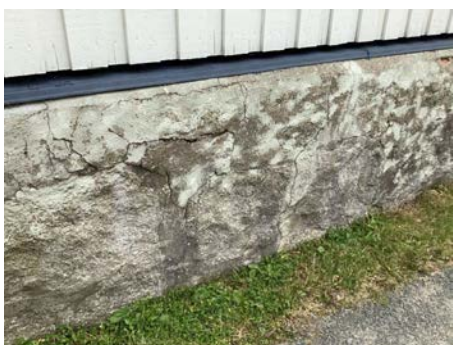
Sprekker utvendig
