# Tavlefjella 14

Vegårshei

# Tilstandsrapport

Befaringsdato: 01.12.2023

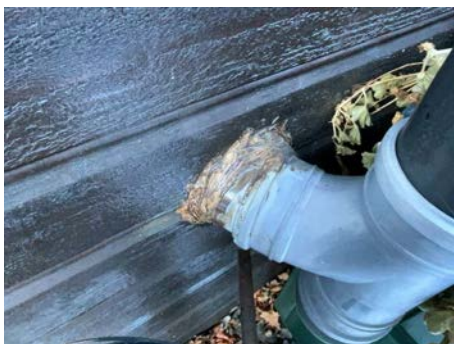
Fugetting rundt gjennomføring for avgassrør til forbrenningstolett.

Normalt løpende vedlikehold. Gjennomføringer må kontrolleres jevnlig for å unngå utettheter / fuktinntrengning.

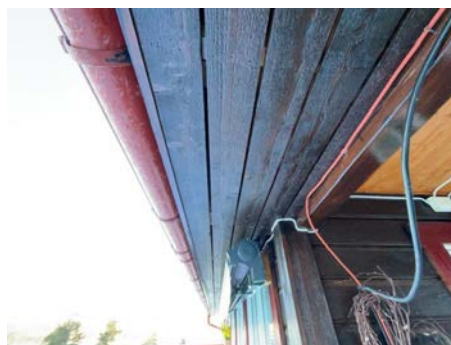
Det mangler flueduk / insektnetting i takutstikkene. Isolerte og/eller tildekkede skråtak kan være tidvis utsatt for dampgjennomgang fra tilstøtende rom, med påfølgende kondensfukt og betegnes derfor som risikokonstruksjon.

Takutstikk uten insektnetting.

Det er ikke registrert behov for umiddelbare tiltak. Det kan med fordel ettermonteres insektnetting i takutstikkene.

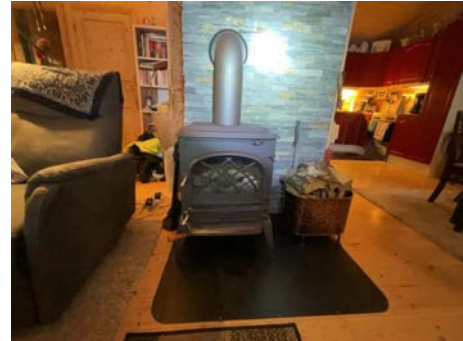
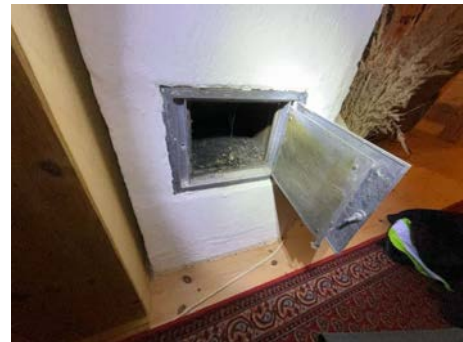
- Ildfast plate mangler på gulvet under sotluke/feieluke på pipe.
- Det er påvist sprekker og/eller riss i pipe.

Sotluke mangler sotluke stein eller ubrennbar plate mot gulv.

- Det anbefales å montere ildfast plate under luker på pipe.

Anbefaler å kontakte kommunens brann / feiervesen for gjennomgang og overordnet vurdering av fyringsanlegget i bygningen.

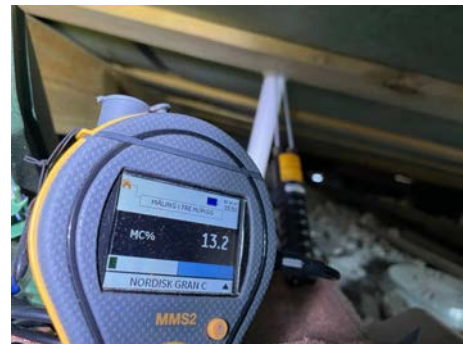
Fuktmåling ved utvendig rørgjennomføring - Tørr konstruksjon.

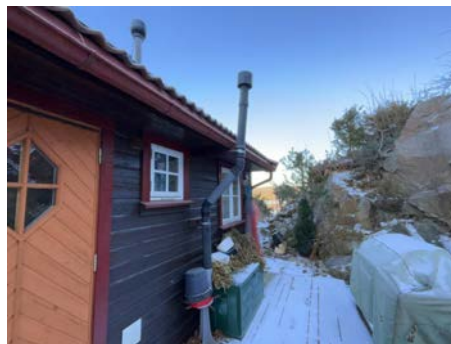
Utvendig avgassrør fra forbrenningstoalett.

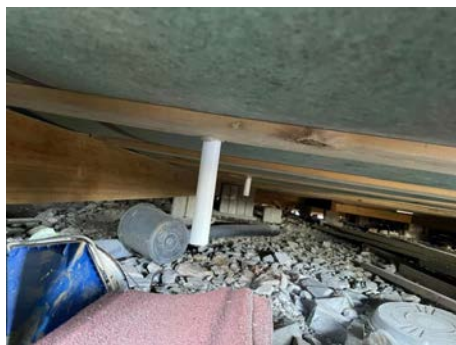
Enkelt innvendig røropplegg med gråvannsavsløp direkte til underliggende terreng.

Avløpsrør / gråvannsavløp direkte til terreng.

- Anlegget bør sjekkes av fagperson.

Gråvannsavløp bør ledes til terreng utenfor byggegruppen.

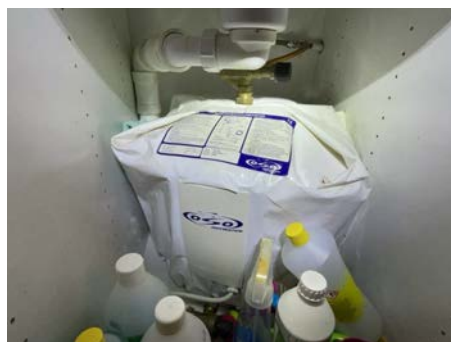
Varmtvannsbereder på 30 liter er plassert i kjøkkenskap. Berederen er produksjonsmerket 2009. Enkel vegghengt bereder i stellerrommet.

Varmtvannsbereder i kjøkkenskap.

- Det bør etableres tilfredsstillende avrenning eller lekkasjesikring ved varmtvannstank.

Anbefaler å kontakte vvs-fagmann for ettersyn med installasjonene.

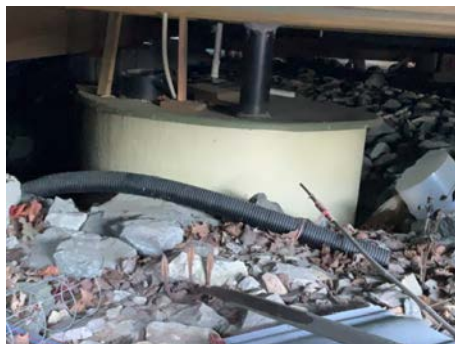
Komposteringstank - Glassfiber

Anbefaler inspeksjon og tømning av eventuelt restinnhold i tanken(e).

Dersom installasjonen tas i bruk på nytt anbefales etablering av enklere tilkomst og hyppige tømingsintervaller for å unngå vektbelastning som kan være til hinder for vending av kammerene. Videre anbefales av samme årsak å føre etterkontroll med vektfordeling og tilstand på fundamentering for å unngå skjevheter i plasseringen.
