Igland 15

Igland 15, 4886 GRIMSTAD

Tilstandsrapport

Befaringsdato: 01.10.2024

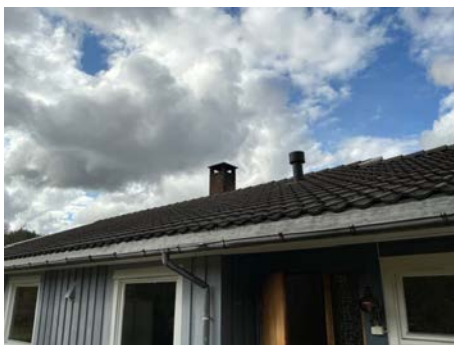
TO 2 Nedløp og beslag

Pipe beslått overgang tak. Luftelyre beslått. Generelt anbefales det tilsyn av loft for kontroll av takgjennomføringer/beslagsløsninger mm, spesielt høst/vinter ved kraftig nedbør/snø. Med dagens ekstremvær som tidvis oppstår så er disse punktene spesielt utsatt for mindre lekkasjer/fukt. Noe eldre fuktskjolder rundt takgjennomføring på loft.

Mangler takrenne i front. Ellers eldre renner som lekker/drypper ifølge eier. Rust på oppheng etc. Pipe bør helbeslås.

Vedlikehold/moderniseringer påregnes.

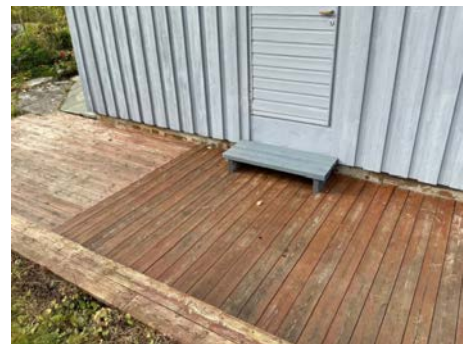
TO 1 Balkonger, terrasser og rom under balkonger

Balkong/terrasse med dekke av terrassebord og skiferstein.

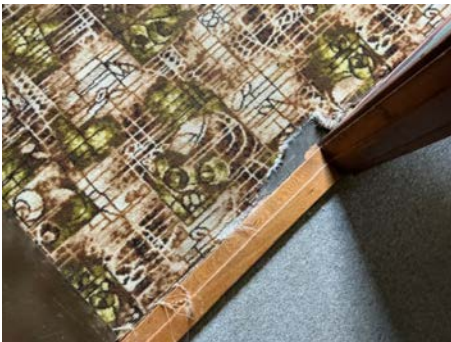
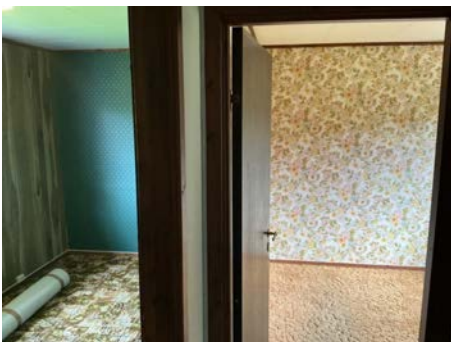
TO 2 Etasjeskille/gulv mot grunn

Etasjeskille i tre.

- Målt høydeforskjell på mellom 10 - 20 mm innenfor en lengde på 2 meter. Tilstandsgrad 2 gis med bakgrunn i standardens krav til godkjente måleavvik.

Det er utført stikk kontroll av nivåforskjeller spredte steder i boligen, fortrinnsvis i store rom. Noe avvik observert.
