# Tornestien 2

# Pen oppusset og praktisk enebolig som er modernisert og påbygget | 2 garasjer | Nyere tak, bad, overflater | Solrikt

# Tilstandsrapport

📍 Tornestien 2, 4623 KRISTIANSAND S

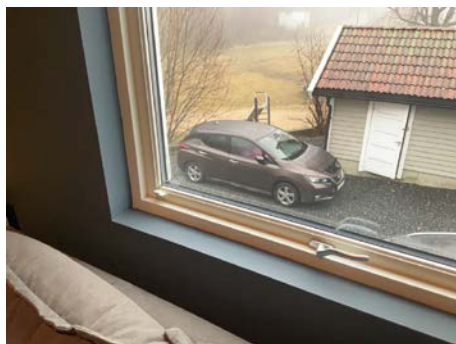
### TG 2 Vinduer - avvik

- Det er avvik:
- Et vindu er vanskelig å åpne/lukke.
- Et vindu er "gått fra hverandre" i karmen.
- Isolerglass i vinduer eldre enn 20 år har passert halvparten av forventet brukstid.

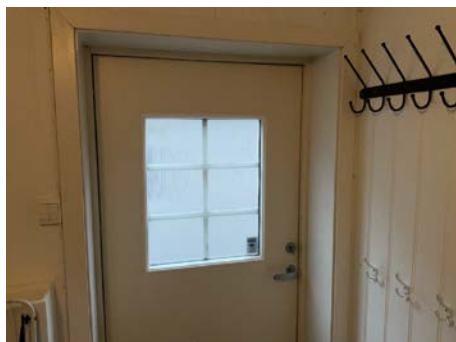
## TG 2 Dører - avvik

- Det er avvik:
- Enkelte dører tar i karmen ved bruk.
- Løse vridere.

- Tiltak:
- Justering av enkelte dører.
- Stramming av vridere.
- Smøring av mekanismer.
- Jevnlig ettersyn.

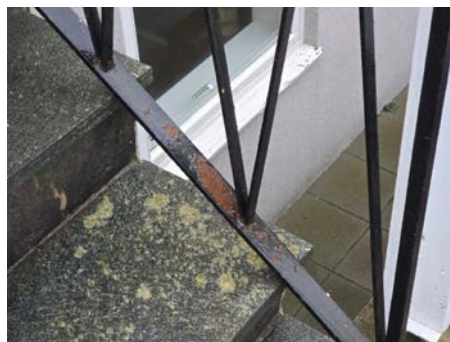
- Det er avvik:
- Større åpninger enn dagens gjeldende krav.
- Rustdannelse på rekkverk.
- Trapper mangler rekkverk der høyde til terreng er over 0,5 meter (dagens krav).

- Tiltak:
- Utbedring om dagens krav skal innfris.

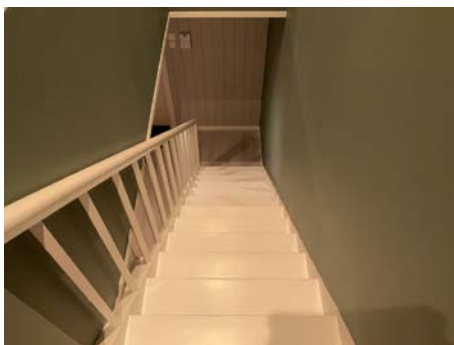
- Det er avvik:
- Større åpninger enn dagens gjeldende krav.
- Det mangler håndløper på vegger i trappeløpet etter dagens krav.

- Tiltak:
- Utbedringer om dagens gjeldene krav skal innfris.
- Håndløper må monteres om dagens gjeldene krav skal innfris.

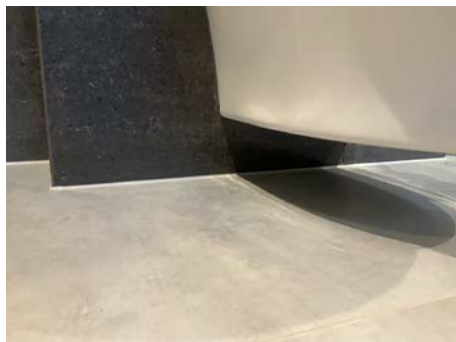
#### **TG 2** Sanitærutstyr og innredning - avvika

- Det må foretaes lokal utbedring

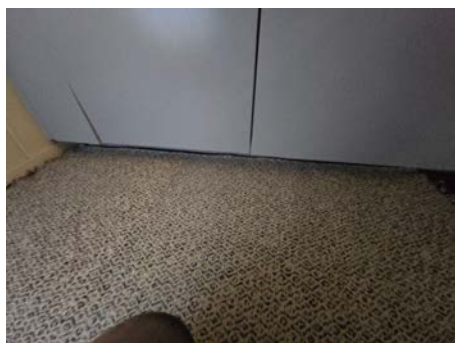
### TG 2 Overflater og innredning - avvik

- Det er avvik:
- Innredningen har enkelte kosmetiske skader.

- Tiltak:
- Utskiftning etter eget ønske.

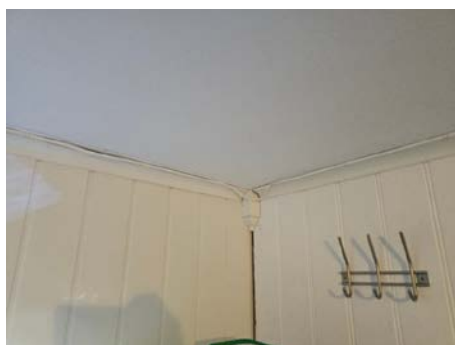
- Kabler på soverom er ikke fagmessig festet.
