# Noroddveien 15

Kolbjørnsvik – Arendal Hisøy

# Tilstandsrapport

# gnr. 306, bnr. 86

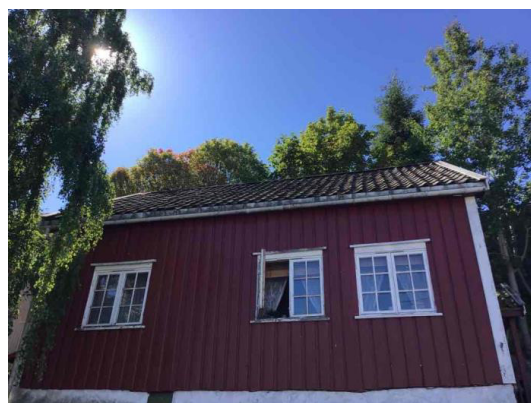
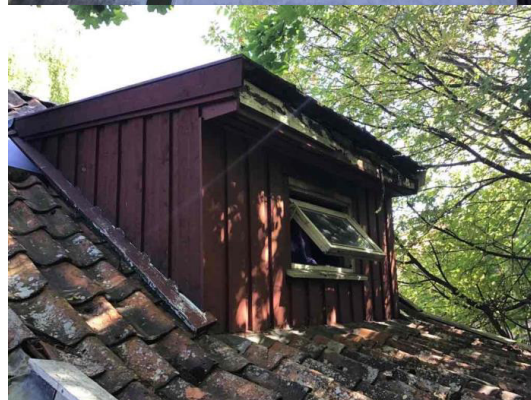
Det er påvist skader eller avvik på selve taktekingen. Mer enn halvparten av forventet brukstid er passert på taktekingen. Mer enn halvparten av forventet brukstid er passert på undertak. Det er enkelte knekte taksten. Mer enn halvparten av forventet brukstid er oppbrukt på undertak. Mer enn halvparten av forventet brukstid er oppbrukt på taktekingen. Det ble registrert / påvist taklekkasje med påfølgende råteskader. Synlig slitasje i tilknytning til vindskier og vannbord.

Bærende undertak av trepanel. Undertaket er tekket med asfaltpapp. Hovedtaket er tekket med tegltakstein og det er benyttet yttertakstekking av tre over kvistoppløftet.

- Det er påvist skader eller avvik på selve taktekingen.
- Mer enn halvparten av forventet brukstid er passert på taktekingen.
- Mer enn halvparten av forventet brukstid er passert på undertak.
- Det er enkelte knekte taksten.
- Mer enn halvparten av forventet brukstid er oppbrukt på undertak.
- Mer enn halvparten av forventet brukstid er oppbrukt på taktekingen.

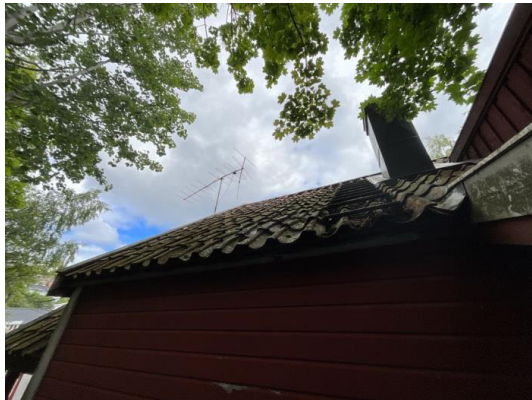
Det er ikke tilfredsstillende bortledning av vann fra taknedløp ved grunnmur. Mer enn halvparten av forventet brukstid er passert på renner/nedløp/beslag. Det er påvist avvik i beslagløsninger. Det mangler snøfangere på hele eller deler av taket, men det var ikke krav om dette på byggemeldingstidspunktet. Mer enn halvparten av forventet brukstid er oppbrukt på renner/nedløp/beslag. Det mangler takrenner og takfotbeslag langs deler av takfoten.

Takrenner og nedløp i plast ved deler av takfoten.  
Fallforhold i renner er ikke vurdert.  
Pipebeslag av plastbelagt stål.

- Det er ikke tilfredsstillende bortledning av vann fra taknedløp ved grunnmur.
  - Mer enn halvparten av forventet brukstid er passert på renner/nedløp/beslag.
  - Det er påvist avvik i beslagløsninger.
  - Det mangler snøfangere på hele eller deler av taket, men det var ikke krav om dette på byggemeldingstidspunktet.
  - Mer enn halvparten av forventet brukstid er oppbrukt på renner/nedløp/beslag.
- Det mangler takrenner og takfotbeslag langs deler av takfoten.

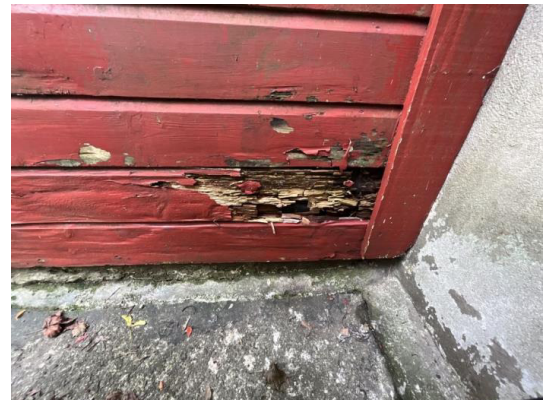
spredte råteskader i bordkledningen. Konstruksjonene har skjevheter. Varierende grad av slitasje. Kledningen er utført uten dryppkant i bunn. Konstruksjonens nedre deler er utsatt for kondensbelastning fra kryprommet. Videre ble det målt høyt fuktinnhold / vektprosent i nedre del av konstruksjonen.

Boligens hoveddel er oppført i laftet tømmer. Den tilbygde delen er sannsynligvis oppført i bindingsverk av tre. Utvendige overflater er utført med stående malt kledning.

Råteskadet yttervegg.

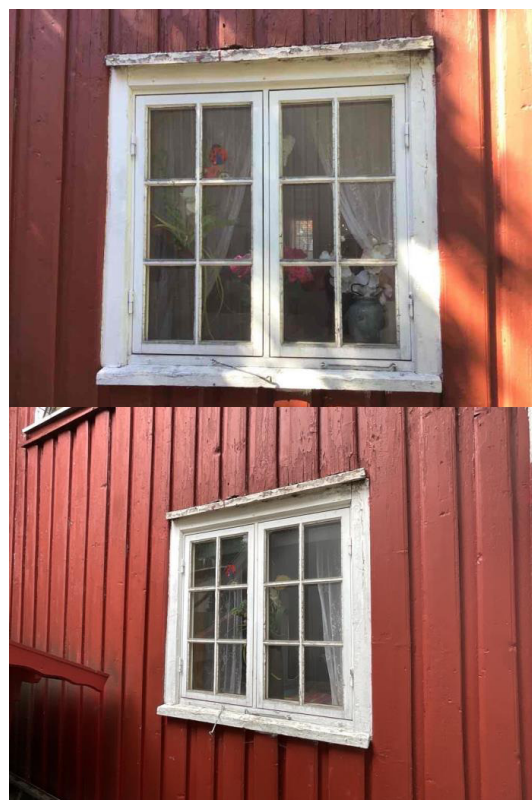
Det er påvist noen glassruter som er punktert eller sprukne. Det er påvist at enkelte vinduer er vanskelig å åpne/lukke. Karmene i vinduer er slitte og det er sprekker i trevirket. Det er påvist tegn på innvendig kondensering av enkelte glass. Vinduene fremstår med slitasje. Stedvis innvendige kondenseringsskader. Det ble registrert utvendig motfall i tilknytning til vindusvasshelle.

Malte trevinduer med enkle og koblede glassfelt. Isolerglass i kontor/kvistrom, loftsetasje. Vinduer er produksjonsmerket 1986.

- Det er påvist noen glassruter som er punktert eller sprukne
- Det er påvist at enkelte vinduer er vanskelig å åpne/lukke.
- Karmene i vinduer er slitte og det er sprekker i trevirket.
- Det er påvist tegn på innvendig kondensering av enkelte glass.

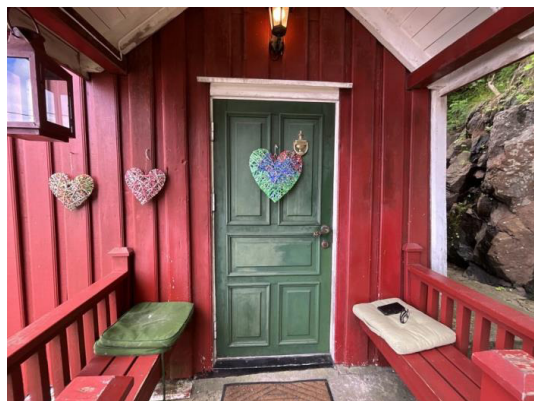
Hovedinngangsdør - Malt speildør i tre.

- Det er påvist dører som er vanskelig å åpne eller lukke
- Karmene i dører er værslitte utvendig og det er sprekker i trevirket.
- Det er påvist utetthet/åpning mellom dørblad og dørkarm. Dvs. at kald trekk kan oppstå.

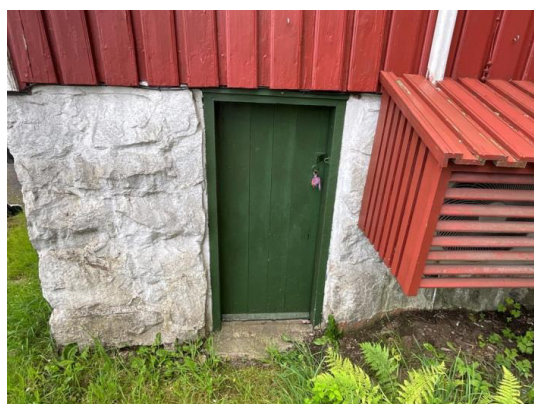
Enkel plassbygget innadslående tredør i malt utførelse.

- Det er påvist utetthet/åpning mellom dørblad og dørkarm. Dvs. at kald trekk kan oppstå.
- Det er påvist avvik rundt innsettsdetaljer.

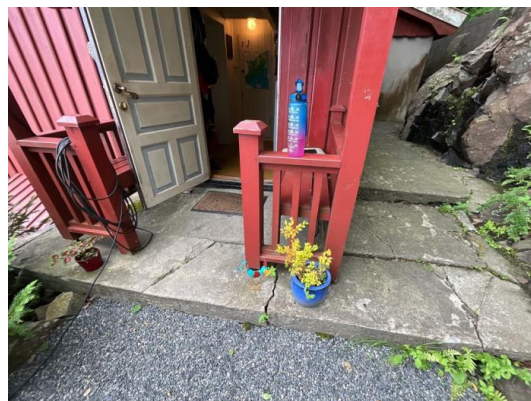
Betongplattning i tilknytning til hovedinngang.

- Det er avvik:
- Betongplattningen har setningssprekker.

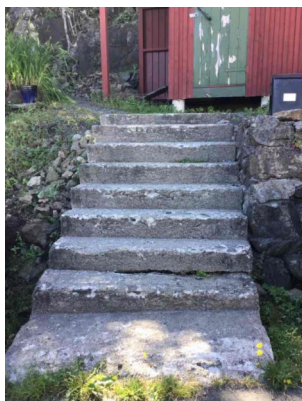
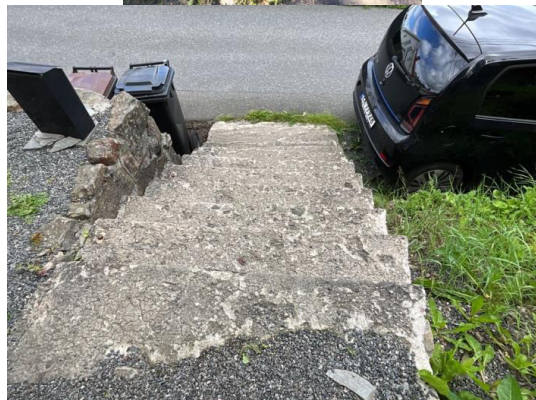
Utvendig betongtrapp.

- Det er ikke montert rekkverk.

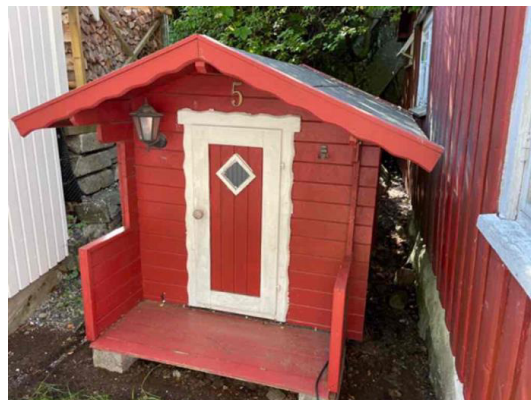
Det er avvik: Bygningen har synlig slitasje. Konstruksjonens nedre deler er tidvis utsatt for fuktbelastning fra terreng. Taktekkingen har passert sin forventede brukstid. Bygningen vurderes som renoveringsklar.

Enkel plankelaftskonstruksjon, oppført på blokker av lettklinkerbetong, direkte mot jordholdige terrengmasser. Taket er en enkel saltakskonstruksjon med bærende undertak. Taket er teknet med asfaltapp.

- Det er avvik:

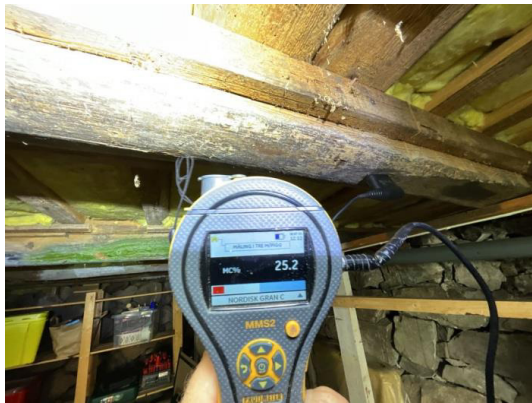
kondensutfordringer. Det er manglende fuktsperre på bakken. Det er påvist synlig vann i krypkjeller eller synlige tegn på innsig av vann i krypkjeller. Det er ikke tilfredsstillende ventilering av krypkjeller. Det er begrenset tilgang til hele krypkjelleren.

Fuktmåling - Skillekonstruksjon fra krypromssiden - Høyt fuktnivå / vektprosent.

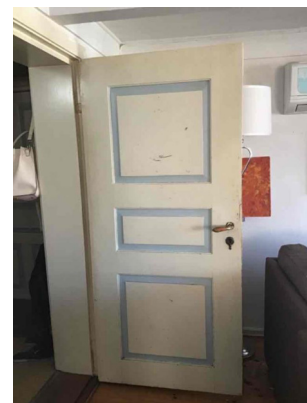
Malte speildører i tre.

- Enkelte av innvendige dører har en del slitasje.
  - Det er påvist avvik som tilsier det bør foretas tiltak på enkelte dører.
- Varianse grad av overflateslitasje og vindskjevhet i dørblander.

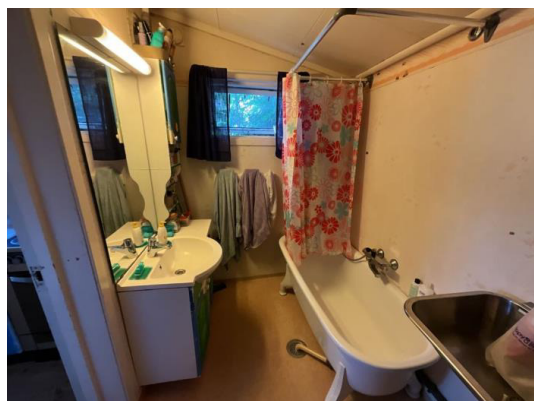
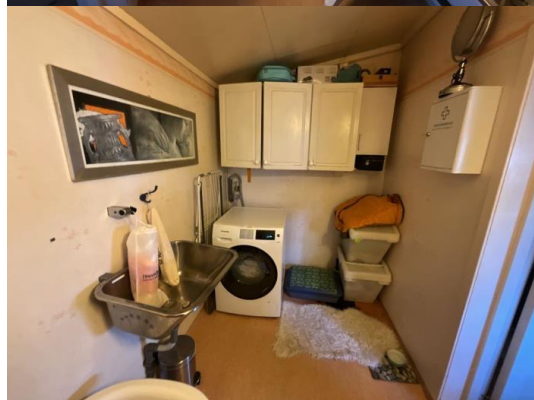
Våtrommet må oppgraderes for å tåle normal bruk etter dagens krav. Våtrommet fremstår med synlig slitasje. Varmgangsmærke / slitasje i tilknytning til gulvbelegg. Overflatekrakkelering i vask. Defekt baderomsvifte. Vindu ligger innenfor våt-sone for badekar. Det ble registrert kondensskader i vindu. Baderommet vurderes om renoveringsklart.

Servantinnredning, utslagsvask, badekar og opplegg for vaskemaskin.

- Våtrommet må oppgraderes for å tåle normal bruk etter dagens krav.

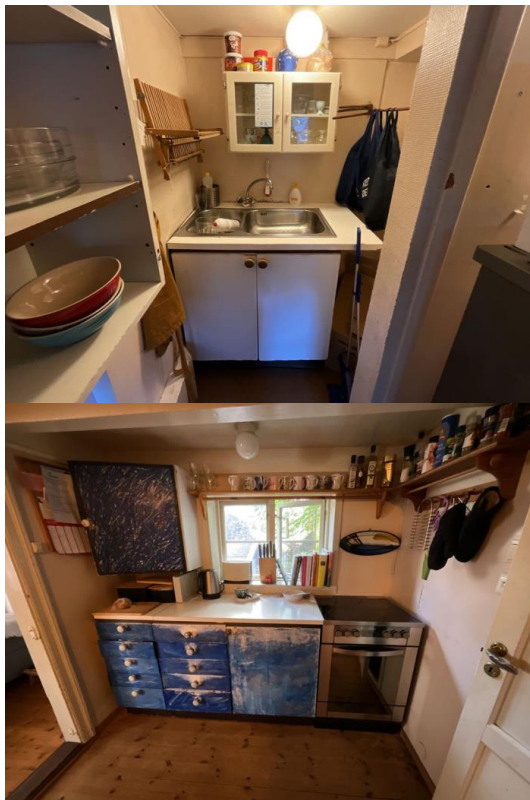
Det er påvist skader/fuktskjolder i kjøkkengulvet. Det er påvist skader på overflater/kjøkkeninnredning utover normal slitasjegrad. Kjøkkeninnredningen er av eldre dato, og den mangler bruksfunksjoner/løsninger som er forventbart på et kjøkken. Innredningen fremstår med synlig slitasje, ujusterte fronter og det ble registrert mugg på veggplate.

Avsatt plass til komfyr og kjøleskap.

- Det er påvist skader/fuktskjolder i kjøkkengulvet.
- Det er påvist skader på overflater/kjøkkeninnredning utover normal slitasjegrad.
- Kjøkkeninnredningen er av eldre dato, og den mangler bruksfunksjoner/løsninger som er forventbart på et kjøkken.

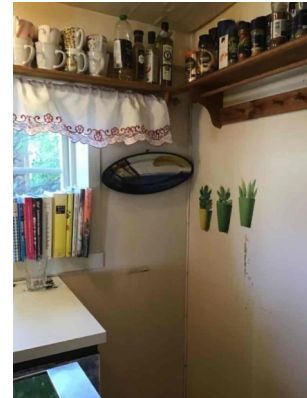
Det er ikke etablert avtrekksventilering fra kjøkken / kokesonen.

- Det er manglende forsert mekanisk avtrekk fra kokesone i kjøkkenet.

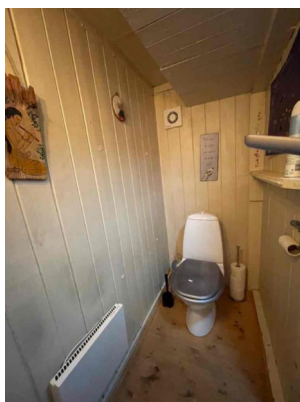
Standard toalett.

- Det mangler luftespalte mot tilstøtende konstruksjoner

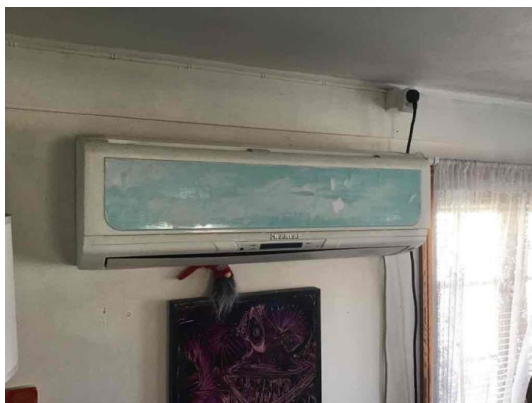
Luft til luft varmpumpe, produksjonsmerket 2004. Utløpt garantitid. Installasjonen var ikke i bruk på befaringstidspunktet.

- Det har ikke vært avholdt service på anlegget senere år.
- Mer enn halvparten av forventet brukstid på VVS-installasjoner er oppbrukt.

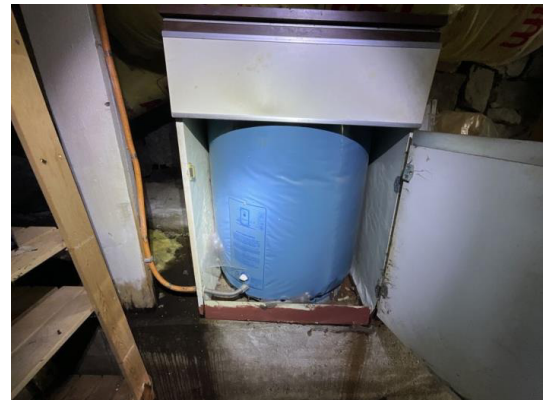
150 liters varmtvannstank er plassert i kjeller. Berederen er produksjonsmerket 1973.

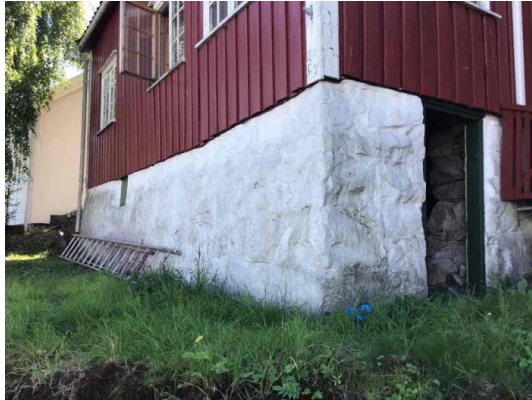
Tomteforhold > Grunnmur og fundamenter  
Grunnmuren har sprekkdannelser. Det ble registrert symptomer på setninger i murverket og at det har vært utført utbedringstiltak. Det ble registrert noe riss og sprekksymptomer, hovedsakelig i tilknytning til mørtelfuger.

Ringmur / grunnmur av naturstein og betong.

- Grunnmuren har sprekkdannelser.

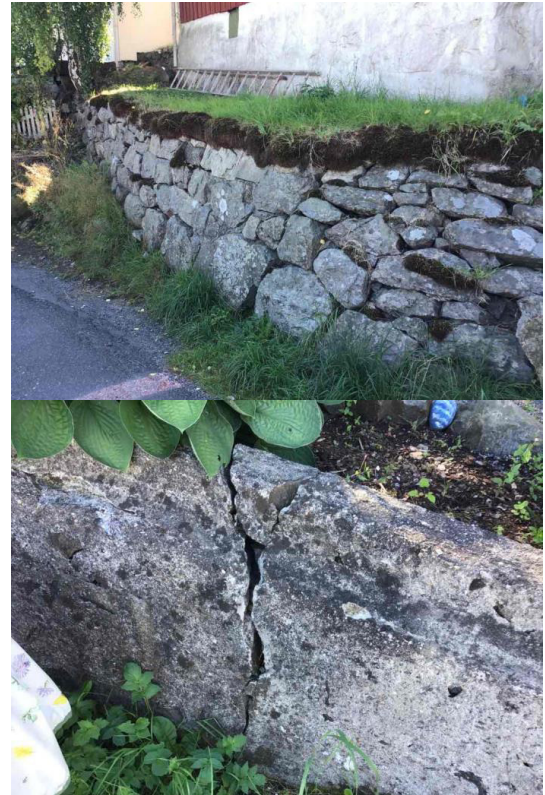
Utvendige forstøtningsmurer av naturstein og betong.

- Det mangler rekkverk/annen sikring på forstøtningsmuren(e) ut ifra dagens krav.
- Det er påvist større sprekker og/eller skjevheter i muren.
