Rundåsvegen 7B

Skien - Tollnes

Tilstandsrapport

Befaringsdato: 13.12.2024

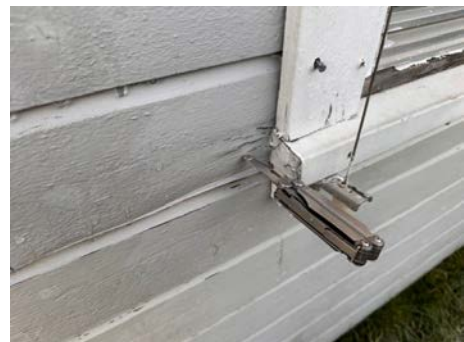
- Det er ingen eller liten lufting i nedre kant av kledning mot grunnmur.
- Det er påvist spredte råteskader i bordkledningen.

Råte i kledning

- Råteskadet trekledning må skiftes ut.
- Det bør foretas tiltak for å bedre lufting av kledningen.

Ved skifte av kledning må det etableres lufting av kledning.

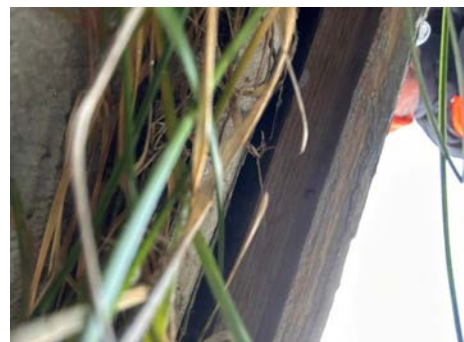
Manglende lufting

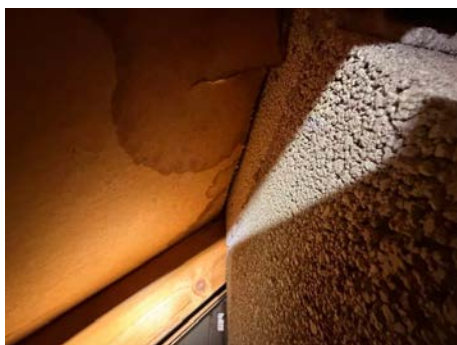
- Det er begrenset/dårlig ventilering av takkonstruksjonen.
- Det er påvist fuktskjolder/skader i takkonstruksjonen.

Fuktskjolder ved pipe

- Det må gjøres nærmere undersøkelser.
- Lokal utbedring bør utføres.
- Lufting/ventilering bør forbedres.

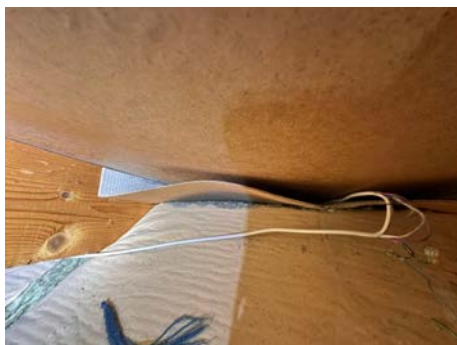
Lite lufting

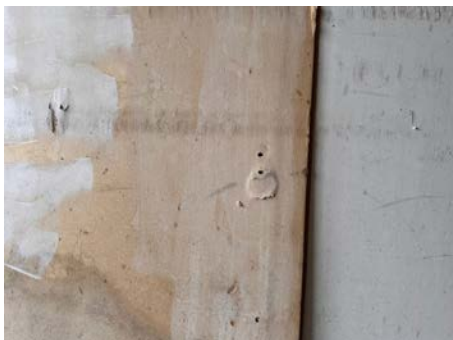
Gipsplater på vegger har fuktskader.

Gipsplater med fuktskader må påregnes og skiftes.

Kostnadsestimat: Under 10 000

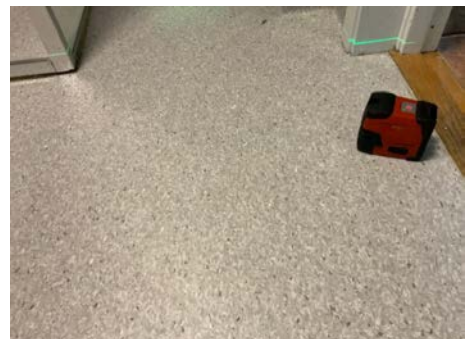
1. ETASJE > BAD/VASKEROM

- Det er påvist at høydeforskjell fra topp slukrist til gulv/synlig topp membran ved dørterskel er mindre enn 25 mm.
- Det er påvist avvik i fallforhold til sluk i forhold til krav i forskrift på byggetidspunktet.

- Våtrommet fungerer med dette avviket.

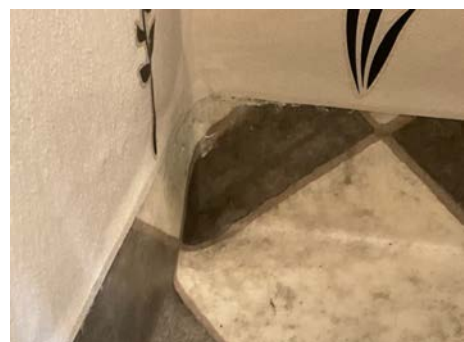
2. ETASJE > BAD

Det ble stedvis registrert luftbobler og mindre skader.

Fungerer med nevnte avvik.
