Berg

Berg, 4747 VALLE

Tilstandsrapport

# gnr. 50, bnr. 44

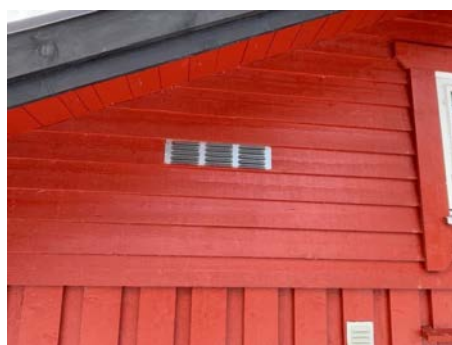
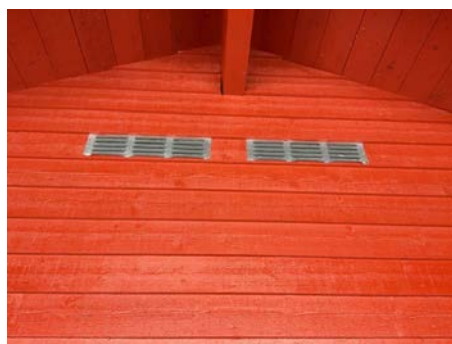
Det ble for øvrig ikke registrert indikasjon på fukt/kondens relaterte symptomer i innvendig takhimling på befaringsdagen.

- Det bør settes inn damptett/isolert inspeksjonsluge og utføres ytterligere undersøkelser i hyttens hoveddel. Avvik i skjult takhimling kan være kondens- og fuktskader, aktivitet fra skadeinsekter/gnagere m.m.

- Tiltak vedr. musetetting anbefales. Ved indikasjon på museaktivitet, vil det kunne påløpe risiko for skjulte skader på el. anlegg, rør, kabler, bygningsmaterieill m.m. i skjulte konstruksjoner.

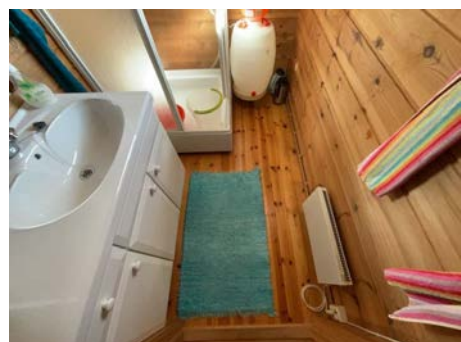
TG 2 Overflater Gulv

- Det er avvik:
- Rommet har ingen form for tettesjikt, membran eller sluk.

- Tiltak:
- Fungerer i normal brukssituasjon, men det anbefales likevel å etablere tilfredsstillende tettesjikt/ membran og sluk, selv om rommet ikke har innlagt vann. Nåværende løsning medfører risiko for vannskade på bygningsdeler/ konstruksjoner ved en evt. lekkasje på provisoriske/midlertidige vanninstallasjoner.
