# Berg

**Berg, 4747 VALLE**

# Tilstandsrapport

# gnr. 50, bnr. 44

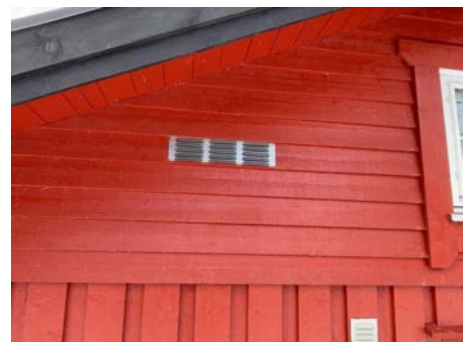
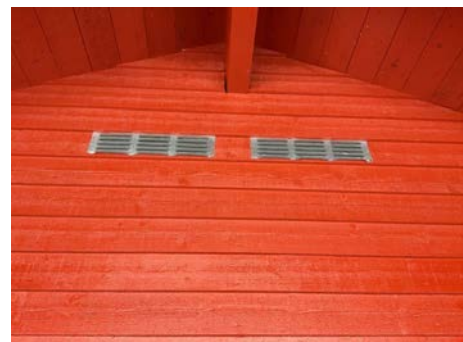
Det ble for øvrig ikke registrert indikasjon på fukt/kondens relaterte symptomer i innvendig takhimling på befaringsdagen.

- Det bør settes inn damptett/isolert inspeksjonsluge og utføres ytterligere undersøkelser i hyttens hoveddel. Avvik i skjult takhimling kan være kondens- og fuktskader, aktivitet fra skadeinsekter/gnagere m.m.

- Tiltak vedr. musetetting anbefales. Ved indikasjon på museaktivitet, vil det kunne påløpe risiko for skjulte skader på el. anlegg, rør, kabler, bygningsmaterieell m.m. i skjulte konstruksjoner.

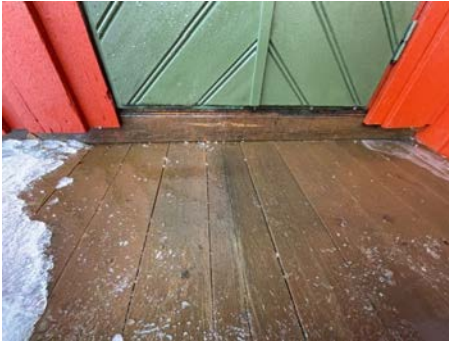
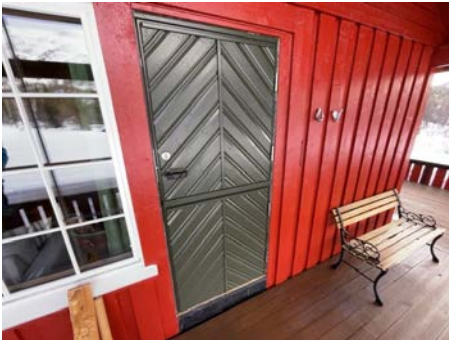
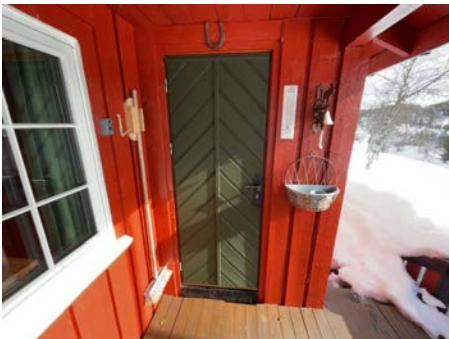
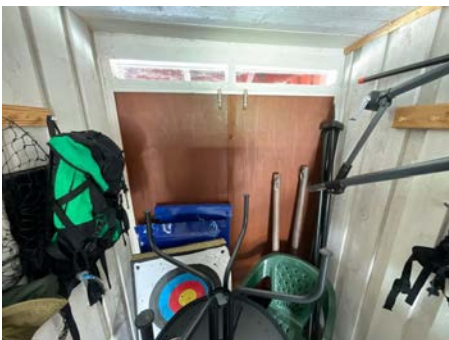
Veranda/ terrasse med overflate behandlet terrassebord og malt rekkverk av tre. Synlig veranda/terrasse fremstår i normal god stand og det ikke ble registrert avvik utover normal slitasjegrad, annet enn et par terrassebord som var løsnet.

Rekkverk fremstår noe lavt, men høydeforskjell fra terreng opp til terrasse dekke var ikke mulig å kontrollere pga. for mye snø.

- Det er avvik:
  - Høydeforskjell mellom terreng og terrassedekke kunne ikke kontrolleres pga. for mye snø. Deler av veranda/ terrasse, trinn og treplating var også snødekt.

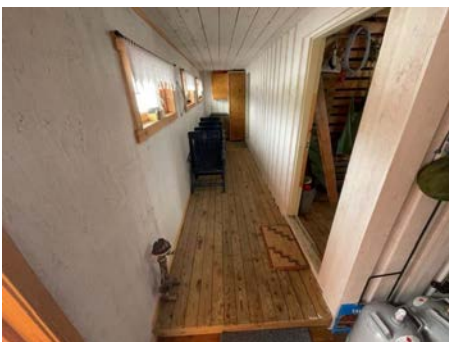
### TG 2 Etasjeskille/gulv mot grunn

Hytten har trebjelkelag liggende på pålarer. Ukjent isolasjonsevne. Stubbloftsplater e.l. på undersiden.

Ved kontroll av nivåforskjell på gulv ble det hovedsakelig registrert normale avvik alder tatt i betraktning, men nivåforskjellen anses som et avvik basert på standardens krav. Se kommentar under. Kontrollen er kun stikkmessig utført.

Avvikene som er registrert er stedvis på grensen til tilstandsgrad 3, med bakgrunn i standardens krav til godkjente måleavvik.

- Høydeforskjell målt på 2 meters lengde var stedvis mellom 10-20 mm og mellom 15-30 mm i hele rom. Dette er avvik som kvalifiserer til tilstandsgrad 2 og gis med bakgrunn i standardens krav til godkjente måleavvik.

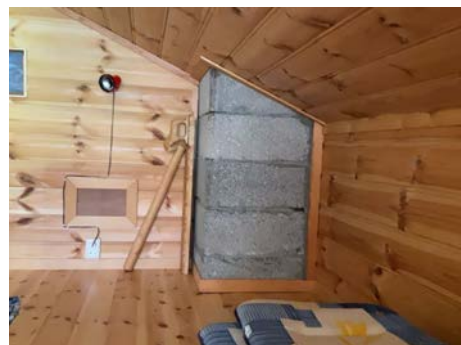
- Det er krav til sotlukestein i pipa dersom det er mindre enn 30 cm avstand fra sotluke til brennbart materiale på gulv. Alternativt kan brennbare materialer tildekkes med ubrennbar plate. Det anbefales uansett ubrennbar plate under sot-/feieluke (formål er fare for glør fra aske).

- Det anbefales at elementpipe pusset for å unngå unødig luftlekkasjer.

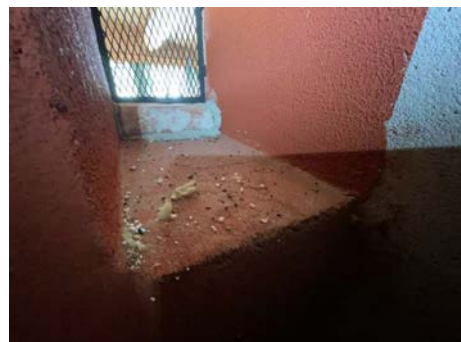
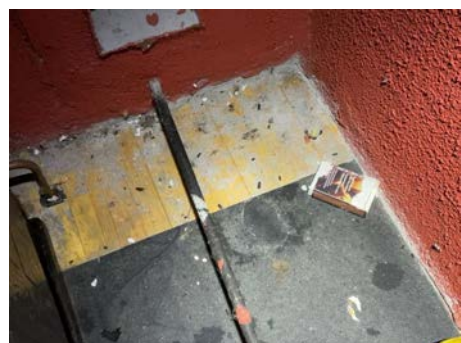
Ved indikasjon på museaktivitet, vil det påløpe risiko for skjulte skader på el. anlegg, rør, kabler, bygningsmateriell m.m. i lukkede konstruksjoner.

- Tiltak vedr. musetetting anbefales inn- og utvendig. Ved indikasjon på museaktivitet, vil det påløpe risiko for skjulte skader på el. anlegg, rør, kabler, bygningsmateriell m.m. i skjulte konstruksjoner.

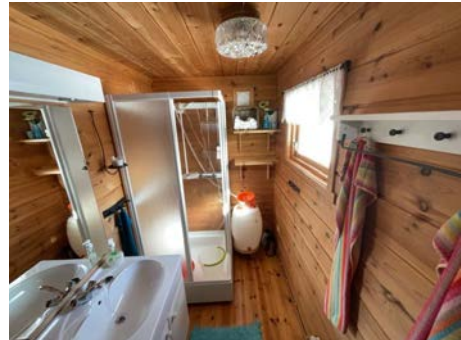
### ETASJE > BAD

- Det er avvik:
- Rommet har ingen form for tettesjikt, membran eller sluk.

- Tiltak:
- Fungerer i normal brukssituasjon, men det anbefales likevel å etablere tilfredsstillende tettesjikt/ membran og sluk, selv om rommet ikke har innlagt vann. Nåværende løsning medfører risiko for vannskade på bygningsdeler/ konstruksjoner ved en evt. lekkasje på provisoriske/midlertidige vanninstallasjoner.
