# Heiselflaten 9

**Heiselflaten 9, 4706 VENNESLA**

# Tilstandsrapport

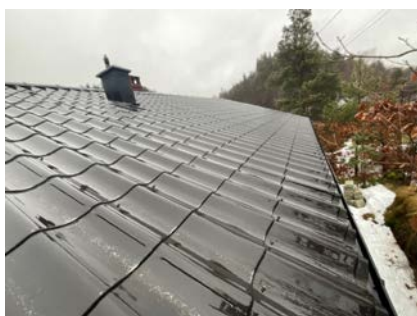
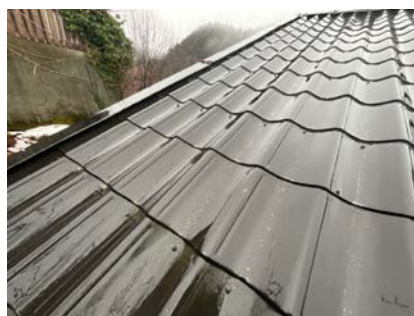
Noe flassing og rustflekker enkelte steder.

- Overvåk tilstanden jevnlig. For å få tilstandsgrad 0 eller 1 må tekingen skiftes ut, men tidspunktet for når dette er nødvendig er vanskelig å si noe om.

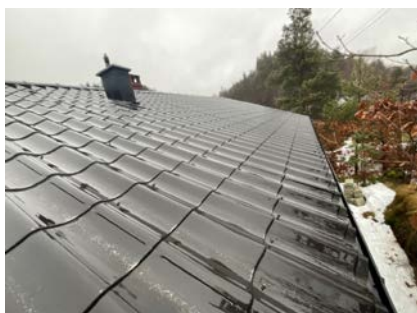
Vurdering av avvik: Det mangler snøfangere på hele eller deler av taket, men det var ikke krav om dette på byggemeldingstidspunktet.

Manglende snøfangere

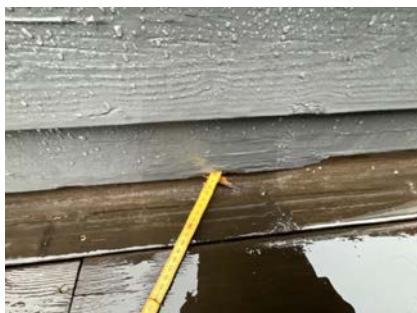
- Det er ingen eller liten lufting i nedre kant av kledning mot grunnmur.
- Det er påvist spredte råteskader i bordkledningen.

Noe mykt treverk og råte i enkelte kledningsbord.

- Andre tiltak:
- Råteskadet trekledning må skiftes ut.

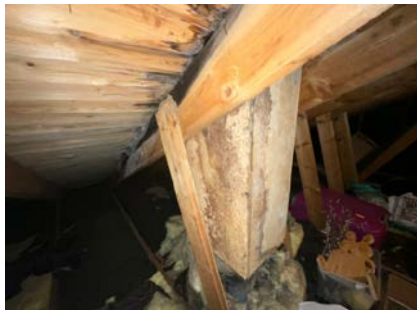
På befaringsdagen ble det registrert skade/lekkasje rundt luftelyre. Eier opplyser om at pipehatt/ beslag rundt luftelyre utbedres før salg.

Fuktskjolder i undertak og taksperr.

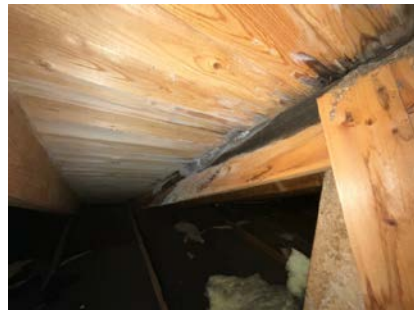
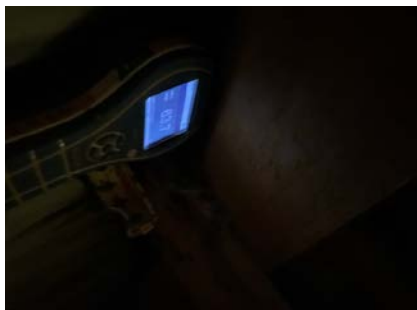
Fritt vann i taksperr.

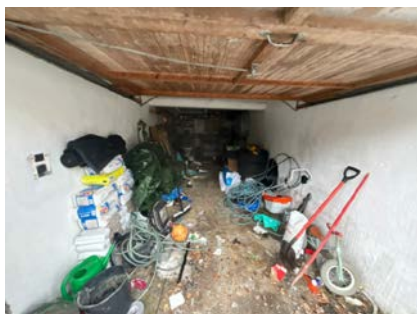
Synlig vann på gulv, muligens svikt i utvendig drenering.  
Noe sprekker i murer.  
En del malingsflask på port, bør skrapes og males.  
Slitasje av treverk rundt port.

Fuktmerker på gulv

Garasjen er ikke vurdert på samme måte som boligen og det er gitt en generell tilstandsgrad.  
TG:2 settes på bakgrunn av en helhetsvurdering av alder, avik og slitasje tatt i betraktning.  
Det må forventes noe vedlikehold og oppgradering.

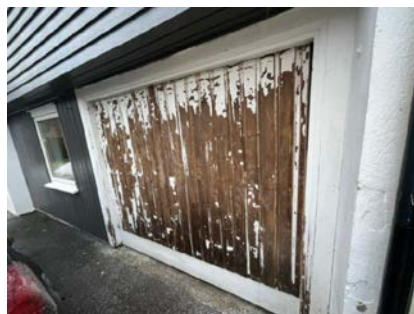
Slitasje på port samt ramme rundt port.

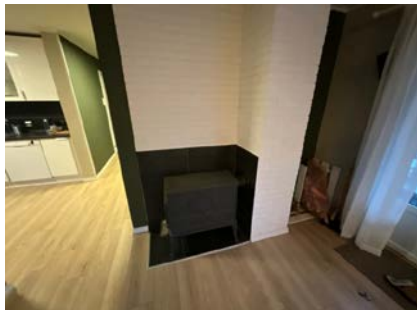
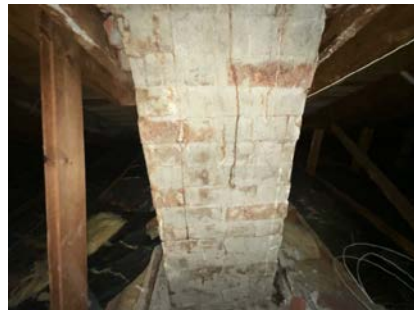
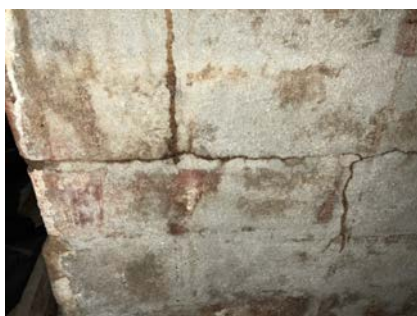
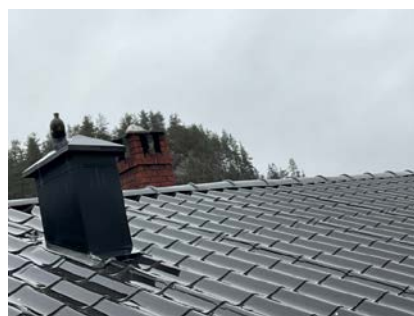
Vurdering av avvik: Mer enn halvparten av forventet brukstid er passert på pipe

Noe sprekker i pipe på kaldtloft.

Mursteinspipe synlig fra takfot.

- Det bør foretas nærmere undersøkelser av pipeløp.
- Tidspunkt for piperehabilitering nærmer seg.

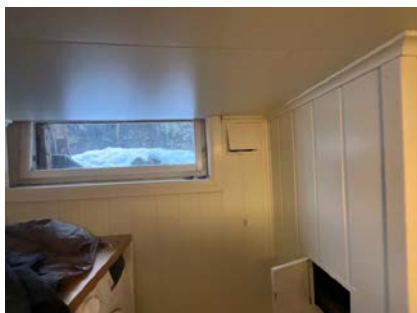
Våtrom > 1.Etasje > Vaskerom > Ventilasjon  
Vurdering av avvik: Rommet har kun naturlig ventilasjon.

Ventil i vegg.

- Det bør etableres tilfredsstillende tilluft til våtrom f.eks. luftespalte ved dør e.l.
- Elektrisk avtrekksvifte bør monteres for å lukke avviket.

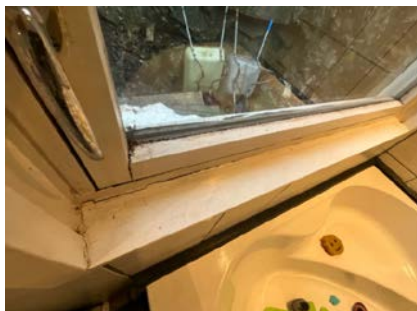
Våtrom > 2.Etasje > Bad > Overflater vegger og himling  
Vurdering av avvik: Det er vindu/dør med ikke fuktbestandige materialer i våtsonen (ved vask, dusj, badekar, osv.), løsningen eller byggematerialet er uegnet vindu ved badekar.

Noe slitasje på vindu og karm.

- Uegnede materialer må fuktbeskyttes/utskiftes.

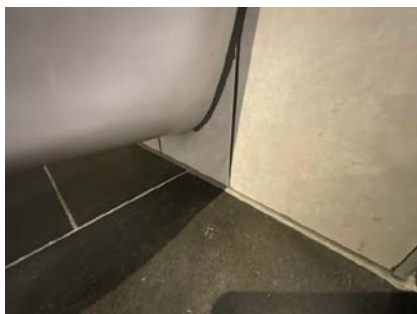
Våtrom > 2.Etasje > Bad > Sanitærutstyr og innredning  
Vurdering av avvik: Det er ikke påvist tilfredsstillende løsning for å synliggjøre lekkasje fra innebygget systerne

Ingen rør for synliggjøring av lekkasjevann.

- Ved implementering av innebygget systerne var det ikke krav om lekkasjesikring, konstruksjonen bør jevnlig observeres.

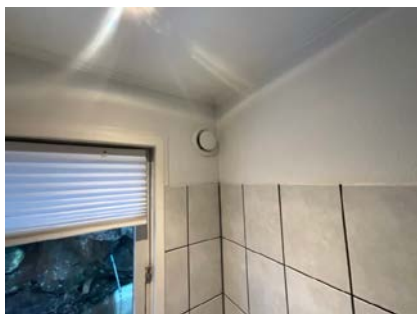
Våtrom > 2.Etasje > Bad > Ventilasjon  
Vurdering av avvik: Rommet har kun naturlig ventilasjon

Ventil i vegg.

- Elektrisk avtrekksvifte bør monteres for å lukke avviket.

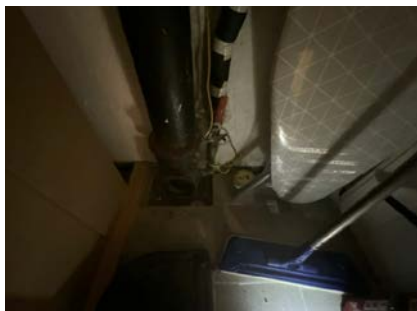
Tekniske installasjoner > Vannledninger  
Vurdering av avvik: Mer enn halvparten av forventet brukstid er passert på innvendige vannledninger.

Stoppekran i skap på vaskerom, funksjonstestet.

- Det er ikke behov for utbedringstiltak siden anlegget fungerer i dag, men ut ifra alder kan skader plutselig oppstå på eldre anlegg.

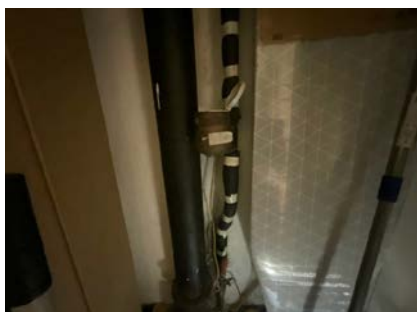
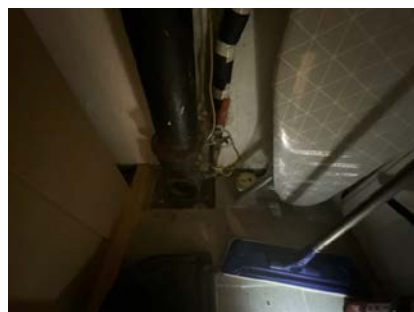
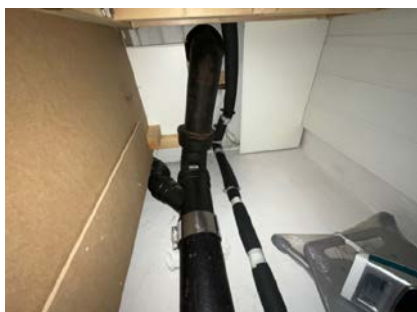
Tekniske installasjoner > Avløpsrør  
Vurdering av avvik: Mer enn halvparten av forventet brukstid er passert på innvendige avløpsledninger.

Avløpsrør av støpejern og plast.

- Det er ikke behov for utbedringstiltak siden anlegget fungerer i dag, men ut ifra alder kan skader plutselig oppstå på eldre anlegg.

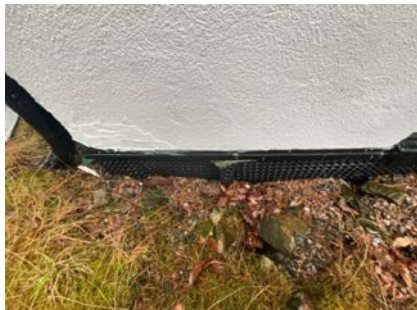
Synlig utvendig fuktsikring på deler av murer i bakkant av bolig.

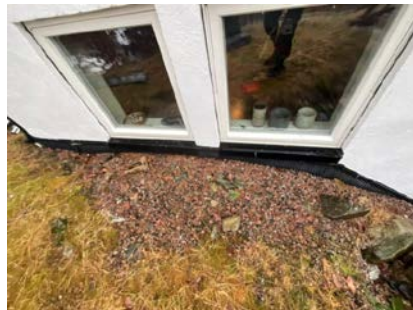
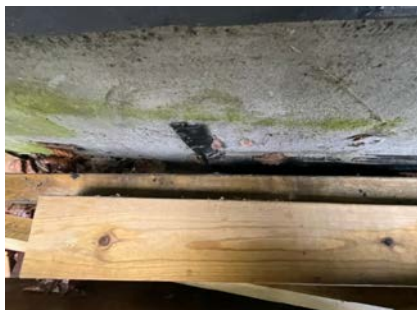
Ifølge tidligere salgsoppgave ble det i 2014 gravd opp og drenert langs utvendig grunnmur på gavlsiden og baksiden bort til midten av garasje. Arbeider ble utført av fagfolk, men det er ikke motatt dokumentasjon på arbeider. uvisst rundt drenering på resterende murer ved garasje. Fuktsikring av murer er synlig på boligdelen og antas og være utført fagmessig, uvisst rundt garasje. tilstandsgrad er satt på drenering av garasje.

Grunnmursplast stoppet ca på midten av garsje.

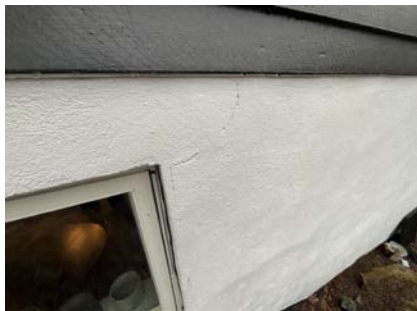
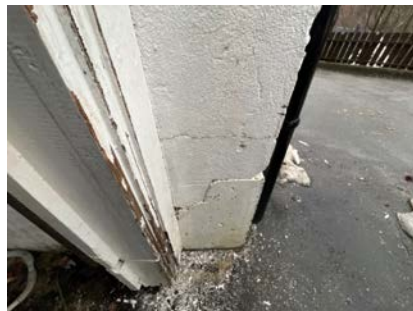
Tomteforhold > Grunnmur og fundamenter  
Vurdering av avvik: Grunnmuren har sprekkdannelser

Noe sprekkdannelser observert i grunnmur, noe som ikke er unormalt på eldre bygg. Anbefaler og overvåke tilstandanden og utbedre ved behov.
