# DOKUMENT- VEDLEGG

**Fridtjof Nansens gate 35, 3933 Porsgrunn**

# gnr. 200, bnr. 582

Befaringsdato: 23.08.2023

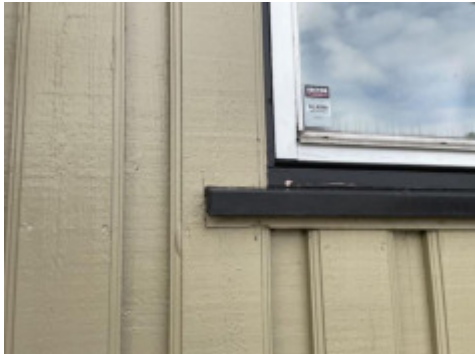
Belistning er plassert tett mot vannbrett.

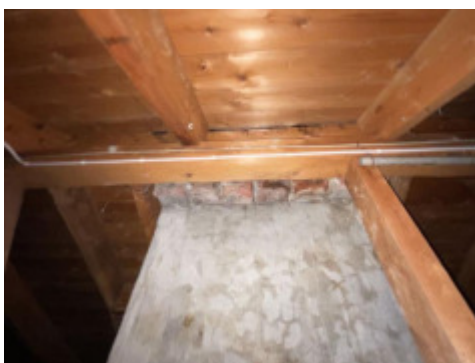
Ingen lekkasje er registrert på loft.

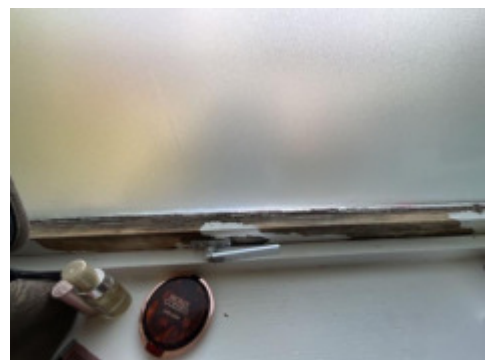
Fukt/råteskader på vinduer på våtrom.

- Det er avvik:
- Det er påvist vinduer med fukt/råteskader.

Eier har opplyst at ved nedbør kan det medføre mindre drypp lekkasje på stuevindu.

Det er registrert råteskader i vinduer på våtrom.

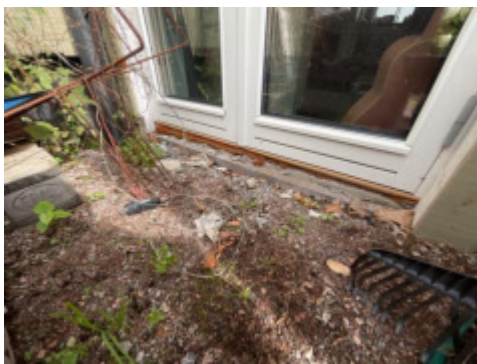
Beslag er ikke montert under dør.

- Det er påvist avvik rundt innsettsdetaljer.

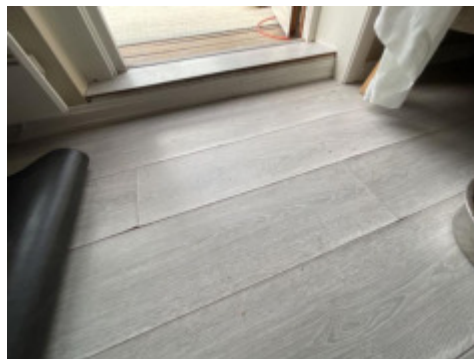
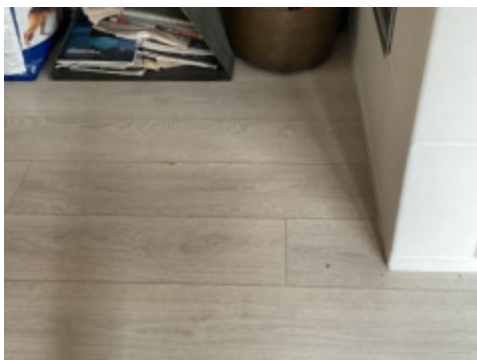
Fuktskadet gulv

- Det er avvik:
- Det er påvist fuktskader på overflater.

Laminat gulv har enkelte fuktskjolder.

Fuktskade laminat gulv bør byttes.

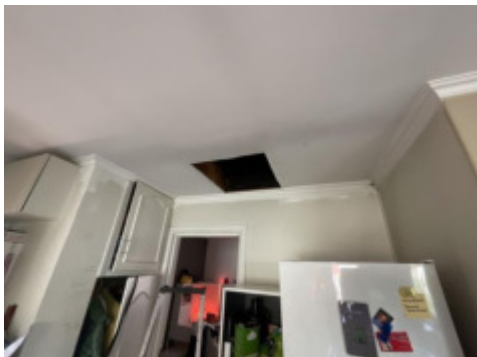
Malerarbeid er påbegynt.

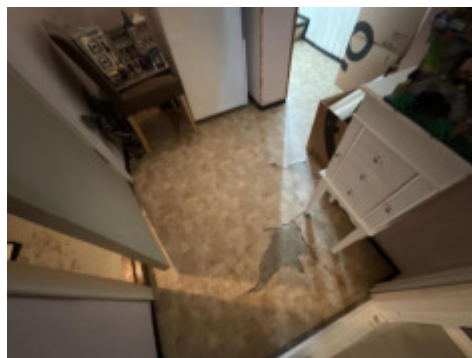
Skadet belegg i gang

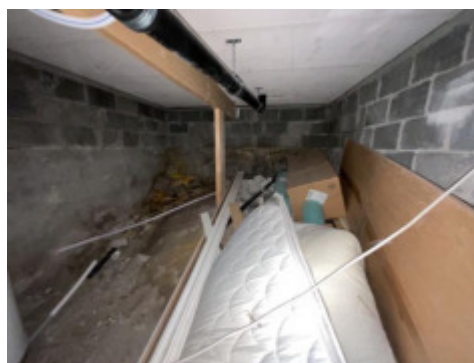
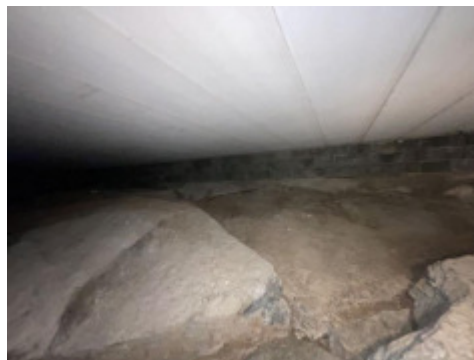
Oversikt av krypkjeller under stue del

- Det er påvist noe provisoriske understøttelser av etasjeskiller.
- Det er manglende fuktsperre på bakken.
- Det er ikke tilfredsstillende ventilerings av krypkjeller.

Det er naturlig at fukt innsig vil forekomme som følge av drenering er fra byggeår og har ingen forventet restlevetid samt fukt/vann naturlig vil følge mindre sprekker i fjellet som er eksponert i kryprom.  
Det er lite ventilasjon i rommet da begge ventiler er noe tilgrodd.

- Understøttelse av bjelkelag bør utbedres.
- Fuktsperre på bakken bør etableres.
- Bedre ventilerings må etableres.

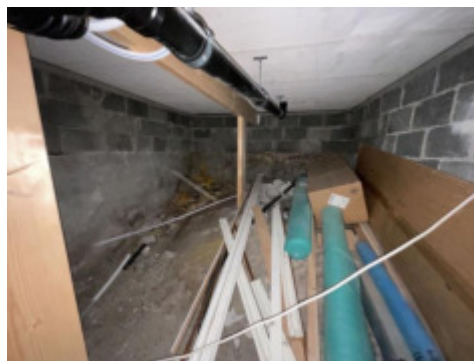
Oversikt av krypkjeller under bad

Det er ingen ventilasjon i rommet samt nyere understøttelse til bad står plassert direkte på fjell. Støtte er heller ikke impregnert og dermed utsatt for fuktopptrekk - det bemerkes at det ikke er målt noen forhøyde fuktverdier i understøttelse på befaringen dagen.

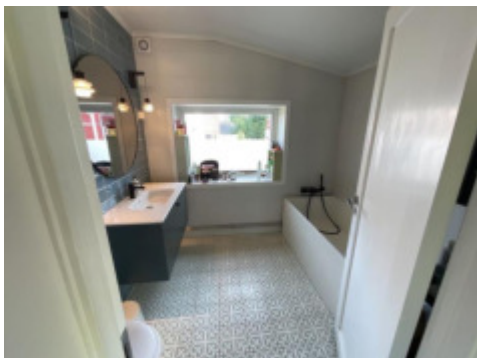
Arbeider utført som vennetjeneste og det foreligger ikke dokumentasjon på arbeider annet enn for rørlegger.

Nyere bad.

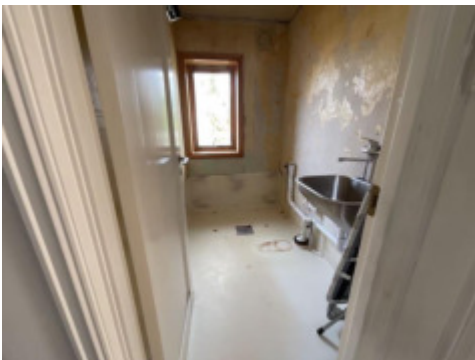
Veggoverflater på rommet er revet og full oppgradering av rommet må påregnes.

Overflate på vaskerom er revet

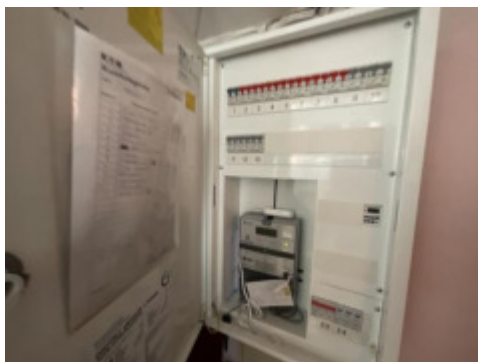
Oversikt av sikringsskap i kjeller.

**Det anbefales en el-sjekk for gjennomgang av boligens el anlegg.**

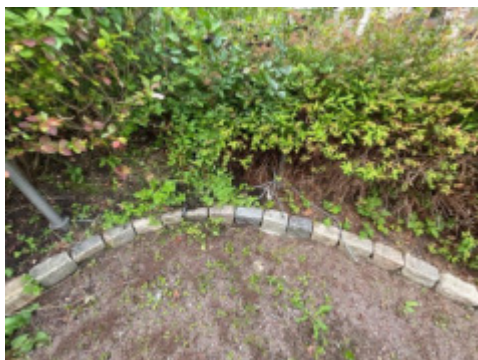
Det er montert utelamper, men disse har aldri vært tilkoblet ifølge eier.  
El sjekk anbefales.

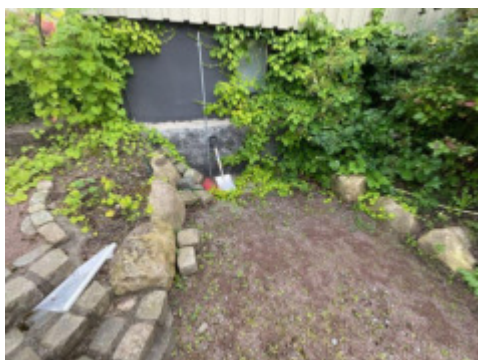
Fall mot boligens grunnmur i kjelleretasje

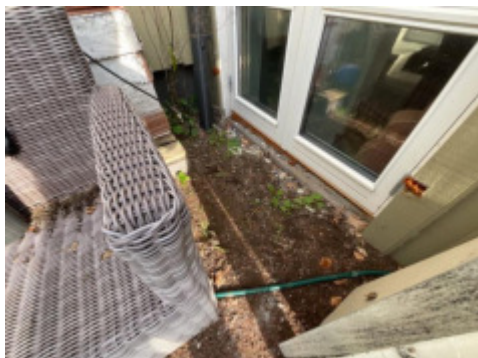
Fall mot boligens grunnmur i 1.etasje ved balkongdør.
