# Fridtjof Nansens gate 35

Porsgrunn – Sundjordet

# Velkommen til Fridtjof Nansens Gate 35

### **SALGSOPPGAVE**

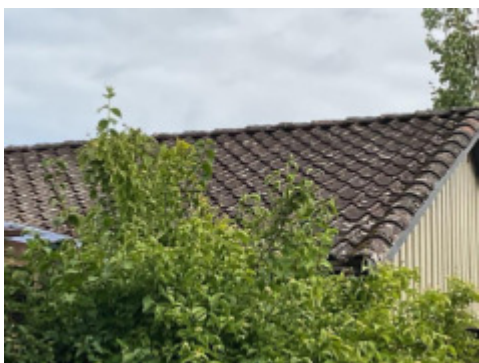
Boligens taktekke består av to-trinns tetting og er opplyst å være fra byggeår, 1961.

Taktekke fra byggeår er bærer preg av elde.

Taktekke er fra byggeår, 1961, og dette har ingen forventet restlevetid. Det er ikke registrert noen avvik som tilsier svikt/lekkasjer på loft på befaring.

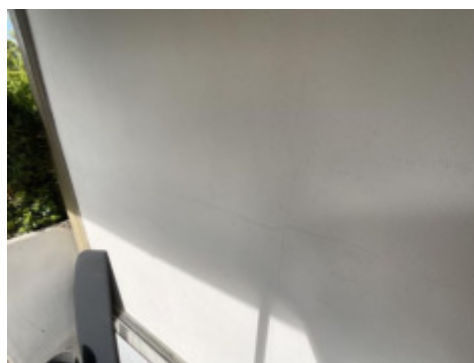
Mindre sprekker i puss

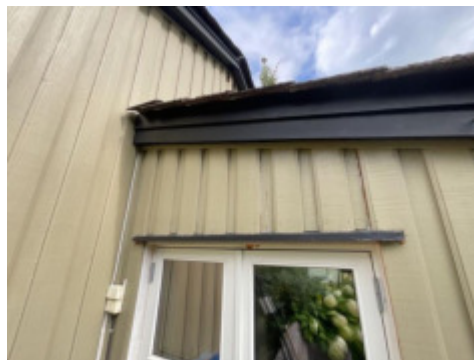
Enkelte bordganger er værslitte

- Bordkledning går stedvis nesten helt ned i terreng.
- Det er ingen eller liten lufting i nedre kant av kledning mot grunnmur.
- Det er værslitt/oppsprukket trevirke/trepaneler.
- Det er avvik:

- Lokal utbedring bør foretas for å øke avstanden mellom terreng og bordkledning.
- Tiltak:
- Det må foretas tiltak for å lukke avviket.

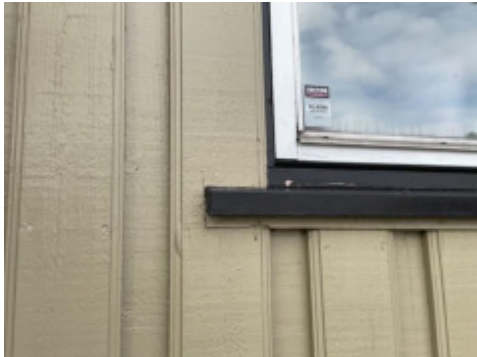
Belistning er plassert tett mot vannbrett.

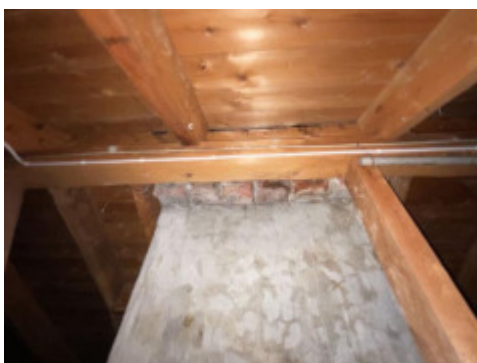
Ingen lekkasje er registrert på loft.

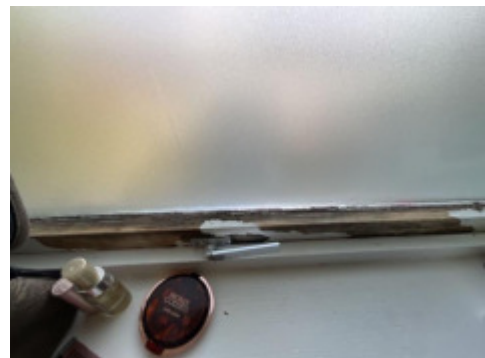
Fukt/råteskader på vinduer på våtrom.

- Det er avvik:
- Det er påvist vinduer med fukt/råteskader.

Eier har opplyst at ved nedbør kan det medføre mindre drypp lekkasje på stuevindu.

Det er registrert råteskader i vinduer på våtrom.

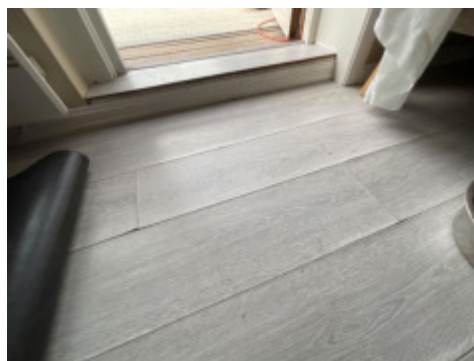
Fuktskadet gulv

- Det er avvik:
- Det er påvist fuktskader på overflater.

Laminat gulv har enkelte fuktskjolder.

Fuktskade laminat gulv bør byttes.

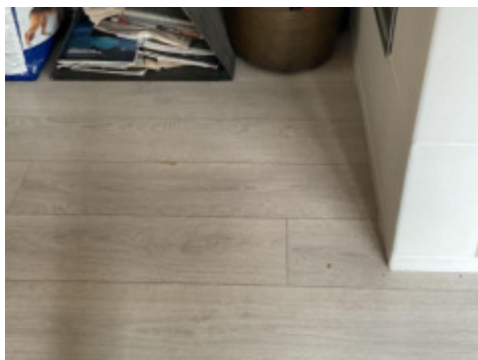
Fuktskadedt gulv

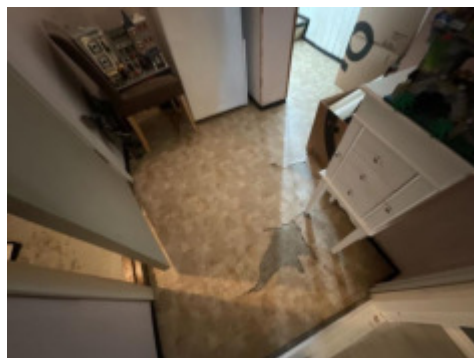
Skadet belegg i gang

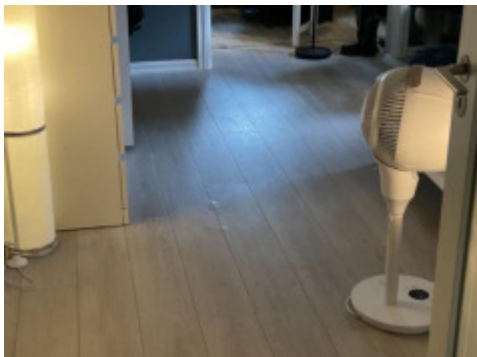
Fuktskjolder på gulv

- Det er påvist indikasjoner på noe fuktgjennomtrenging i kjellergulv.
- Det er gjennom hulltaking påvist høyt fuktnivå inne i trekonstruksjonen i hulltakingen, men ikke påvist fuktskader i dette området. Høy luftfuktighet kan over tid føre til muggvekst eller sverting av materialer. Samtidig kan materialer og konstruksjoner bli ødelagte.
- Det er avvik:
- Det er påvist indikasjoner på noe fuktgjennomtrenging inn i kjellermur. Utført veggkonstruksjon på langvegg er ikke oppført iht

- Det påviste fuktnivå gir grunn til å overvåke konstruksjonen jevnlig for å se utvikling over tid, og eventuelt foreta tiltak for å unngå fuktskader.
- Tiltak:

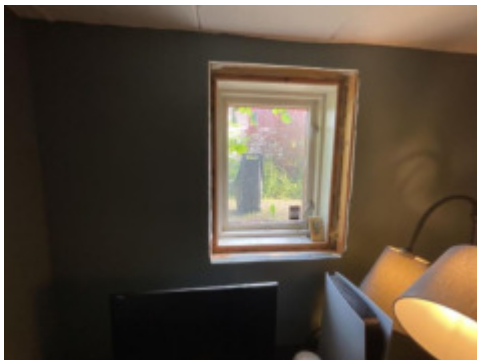
Noe gjenstående arbeider rundt vindu

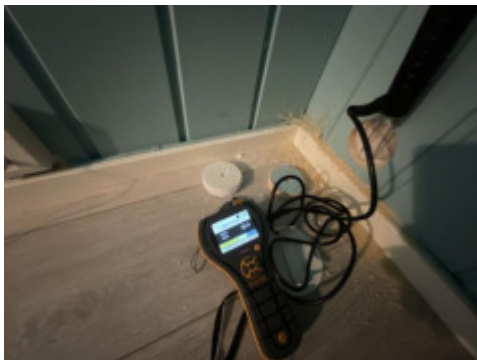
Mindre forhøyninger av fukt er målt ved hulltaking.

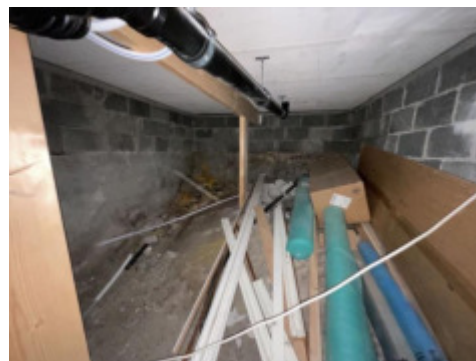
Oversikt av krypkjeller under bad

- Det er påvist noe provisoriske understøttelser av etasjeskiller.
- Det er manglende fuktsperre på bakken.
- Det er ikke tilfredsstillende ventilerings av krypkjeller.

Det er naturlig at fukt innsig vil forekomme som følge av drenering er fra byggeår og har ingen forventet restlevetid samt fukt/vann naturlig vil følge mindre sprekker i fjellet som er eksponert i kryprom.  
Det er lite ventilasjon i rommet da begge ventiler er noe tilgrodd.

Det er ingen ventilasjon i rommet samt nyere understøttelse til bad står plassert direkte på fjell. Støtte er heller ikke impregnert og dermed utsatt for fuktopptrekk - det bemerkes at det ikke er målt noen forhøyde fuktverdier i understøttelse på befaringen dagen.

- Understøttelse av bjelkelag bør utbedres.
- Fuktsperre på bakken bør etableres.
- Bedre ventilerings må etableres.

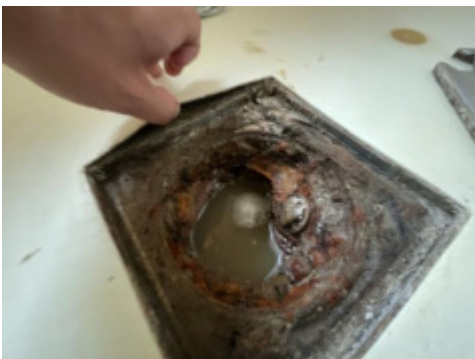
Utett rundt gulvsluk-belegg fra byggeår.

- Det er registrert symptom på fuktskader

- De påviste skader må utbedres.

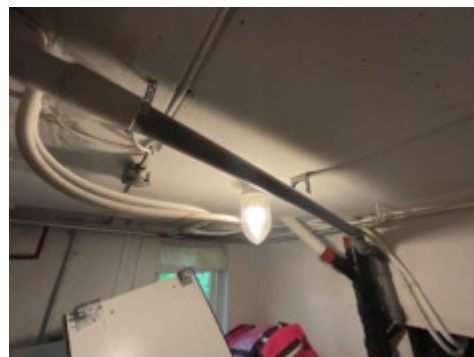
Deler av boligens trykkvannsrør består av kobber rør med plastkappe, antatt fra byggeår.

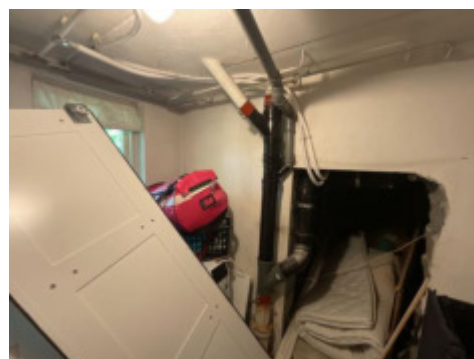
Deler av avløpsrør inkl bunnledning består av støpejernsrør fra byggeår.

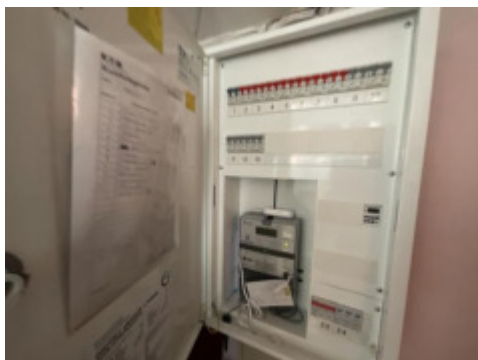
Oversikt av sikringsskap i kjeller.

**Det anbefales en el-sjekk for gjennomgang av boligens el anlegg.**

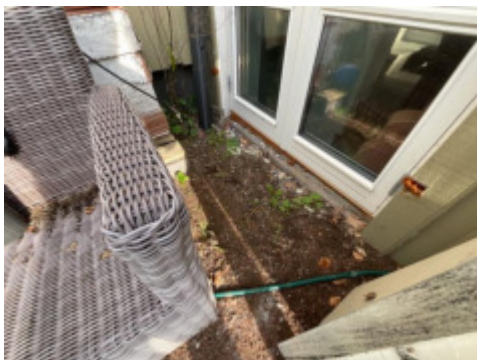
Fall mot boligens grunnmur i 1.etasje ved balkongdør.
