Vadfossveien 5A

Tilstandsrapport

# gnr. 69,69, bnr. 56,63, snr. 0,0

Befaringsdato: 12.07.2024

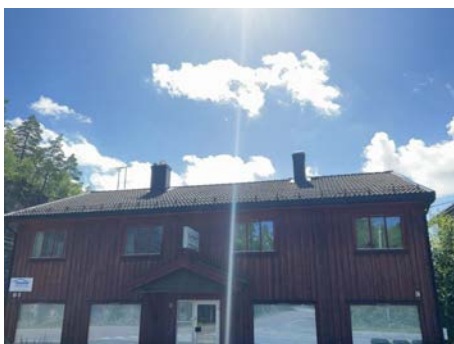
Taktekking ble fornyet i 2007.
Det er et eldre undertak med noe fuktmerker, så det vil være et kostnadsestimat rundt takteking om undertak skal utbedres.

Utsnitt takteking.

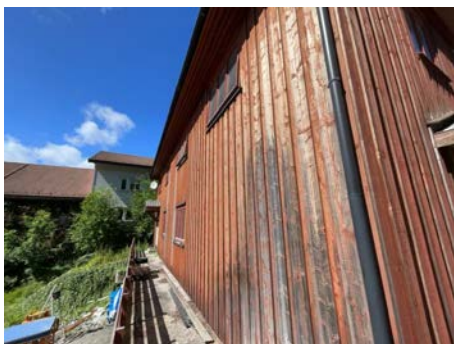
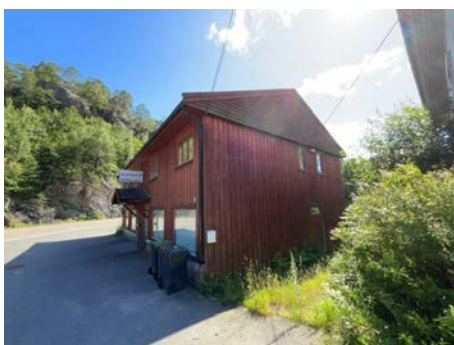
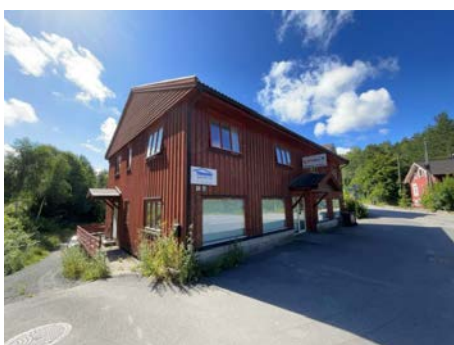
Det er registrert stedvis noe sprekker i bordkledning.
Det er registrert stedvis noe misfarge på bordkledning.

Utsnitt veggkonstruksjon.

Kostnadsestimat: 50 000 - 100 000

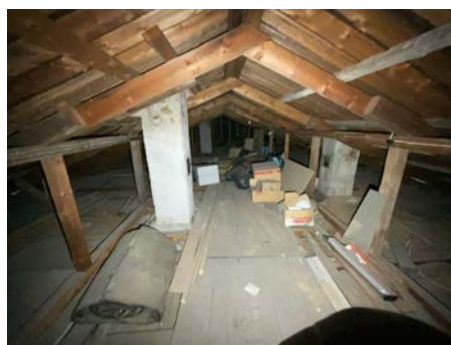
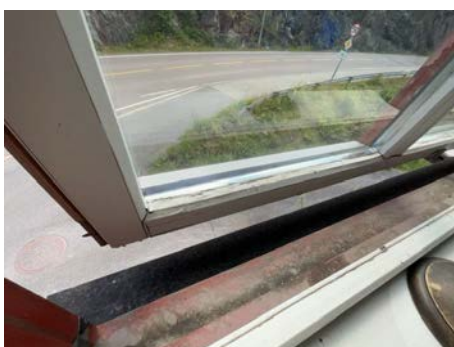
TG 2 Vinduer

- Karmene i vinduer er slitte og det er sprekker i trevirket.

Utsnitt vinduer.

- Det må foretas lokal utbedring.
- Det må påregnes noe vedlikehold og at enkelte vinduer må skiftes ut.

Kostnadsestimat: 50 000 - 100 000

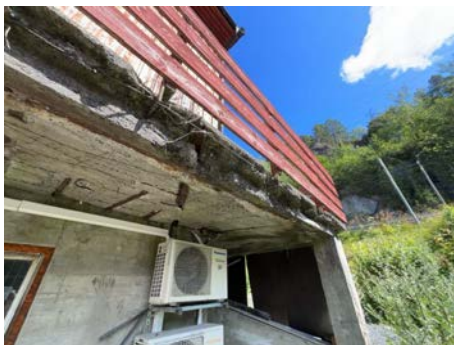
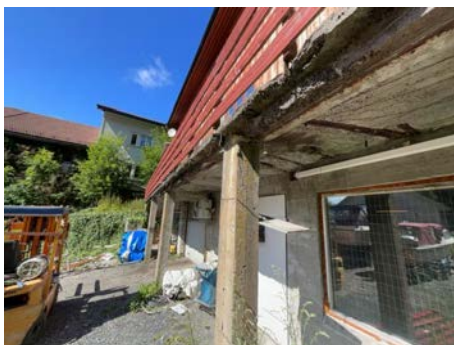
Det er registrert forvitring i betong og rust i bærebjelker og armering.

Utsnitt terrasse i betong.

Betongkonstruksjon må utbedres for TG:1.

Kostnadsestimat: 100 000 - 300 000

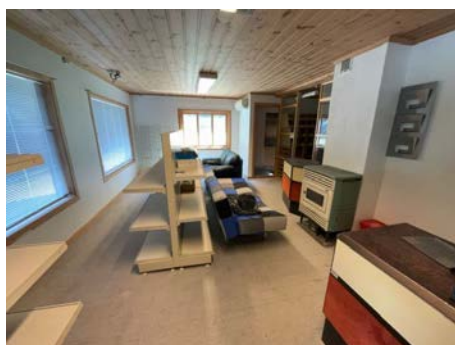
Det er registrert stedvis fuktskader i himling.

Det er stedvis registrert slitasje og skader på overflater.

Utsnitt overflater.

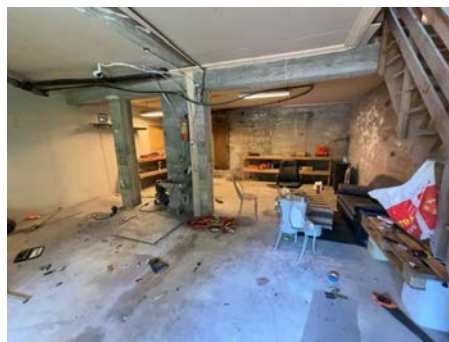
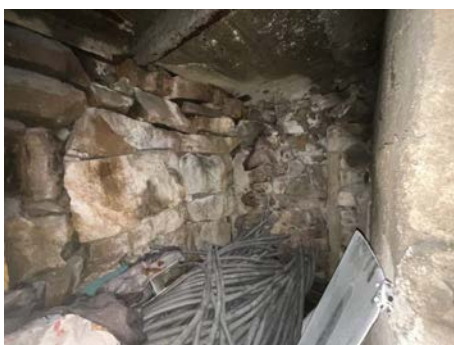
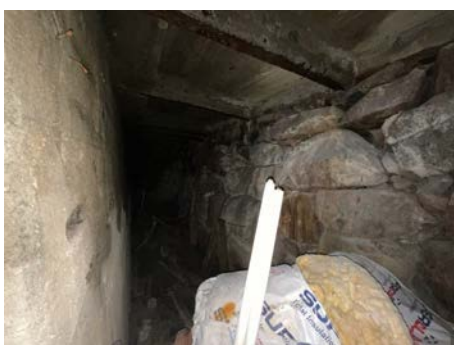
Her er det også registrert noe salt og fukt, og rust i bjelker til betongdekket over.

- Det er påvist indikasjoner på noe fuktgjennomtrenging i kjellergulv.
- Det er påvist indikasjoner på noe fuktgjennomtrenging inn i kjellermur.

Utsnitt rom under terreng.

- Det påviste fuktnivå gir grunn til å overvåke konstruksjonen jevnlig for å se utvikling over tid, og eventuelt foreta tiltak for å unngå fuktskader.

Kostnadsestimat: Ingen umiddelbar kostnad

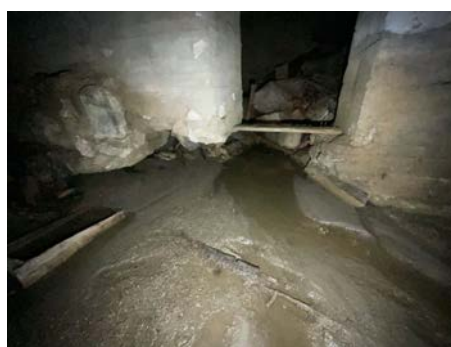
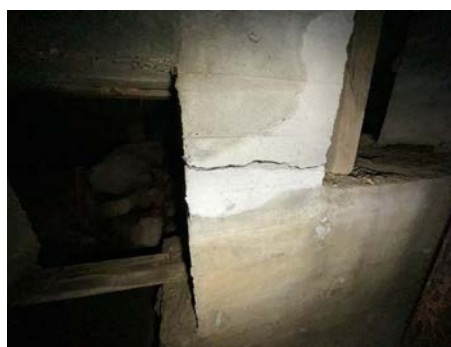
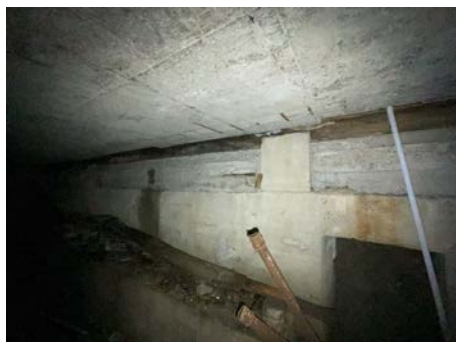
- Det er ikke tilfredsstillende ventilering av krypkjeller.
- Det er påvist skader i murkonstruksjoner i krypkjeller.
- Det er stedvis påvist fuktnivå som tilsier at konstruksjonen kan ha fuktskader.

Det er registrert sprekker i betong.

Krypkjeller er en risikokonstruksjon, og det er fare for høyt kostnadsestimat og det skulle skje noe med denne konstruksjonsdelen med tanke på mengde vann, tilgang og at kryperommet ligger under rom under terreng.

Utsnitt krypkjeller.

- Overvåk konstruksjonen jevnlig. Avviket kan medføre behov for tiltak, men bør observeres over tid.
- Bedre ventilering må etableres.
- Det bør foretas lokal utbedring av skader.

Kostnadsestimat: 50 000 - 100 000

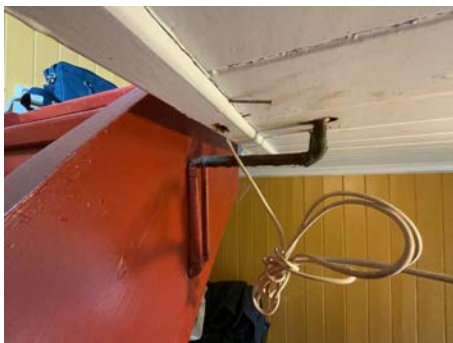
Hulltaking ikke utført da det er registrert fuktighet på rør, disse kondenserer på grunn av lekkasje fra sistene.

- Hulltaking er ikke foretatt da det allerede er påvist andre avvik i våtsonen.

Kondensering på rør.

- Gjennomføre ytterligere undersøkelser og foreta utbedring av skade.

Kostnadsestimat: Under 10 000

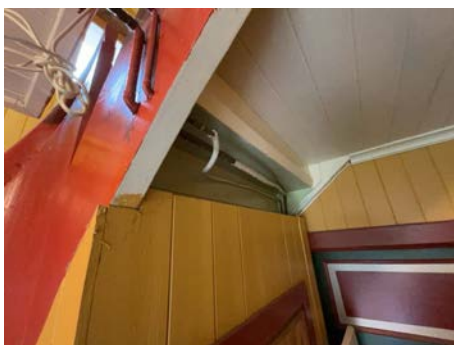
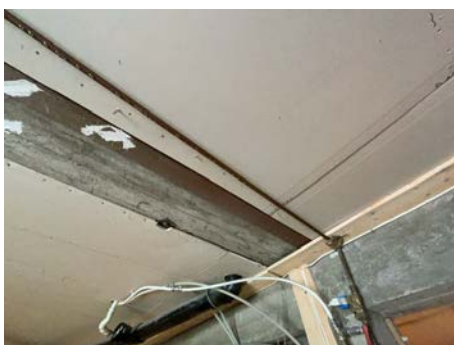
Det er registrert kondensering på vannrør, dette er fra en lekkasje fra systerne på baderom i 2 etasje.

- Tidspunkt for utskifting av vannledninger nærmer seg.
- Det er ikke behov for utbedringstiltak siden anlegget fungerer i dag, men ut ifra alder kan skader plutselig oppstå på eldre anlegg.

Utsnitt vannrør.

Toalett i 2 etasje må utbedres.

Kostnadsestimat: Under 10 000

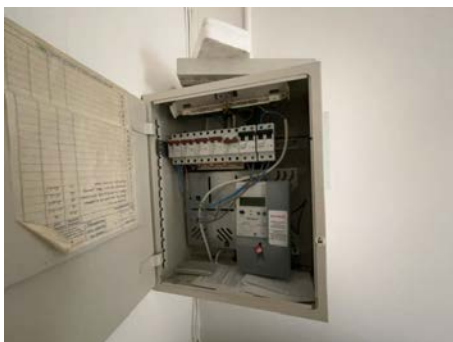
Sikringsskap.

Kostnadsestimat gitt for kontroll, avvik funnet av fagkyndig kommer i tillegg.

Kostnadsestimat: Under 10 000

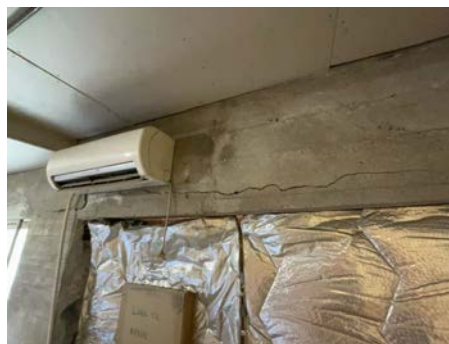
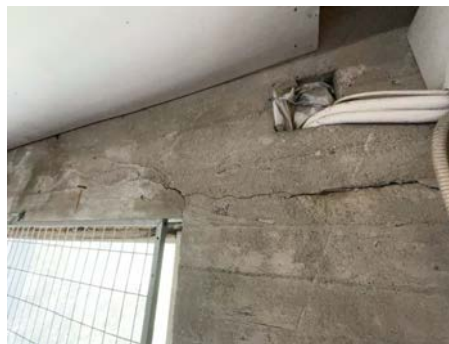
- Det er registrert horisontalriss som er symptom på jordtrykk.
- Det er registrert skråriss som er symptom på setninger.
- Grunnmuren har sprekkdannelser.

Det er registrert forvitring og sprekker i grunnmur.

Det er stedvis registrert rust fra armering.

Utsnitt grunnmur.

- Påviste skader må utbedres.
- Lokal utbedring må utføres.

Kostnadsestimat: 50 000 - 100 000
