# Sleipners vei 18B

**Sleipners vei 18B, 4631  
KRISTIANSAND S**

# Tilstandsrapport

## REKKEHUS

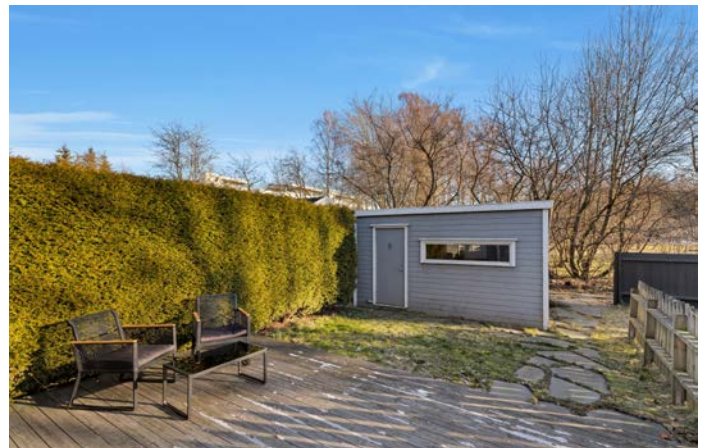
Det er avvik mellom godkjente tegninger/ferdigattest og dagens bebyggelse. Utvendig bod er ikke blitt søkt om. Ulovlige tiltak vil kommunen kunne forfølge og kreve omsøkt etter dagens regelverk. Risiko og eventuelle kostnader forbundet med eventuell søknad-/godkjenning/fjerning påhviler kjøper.

Utvendig bod (ikke søkt om til kommunen)

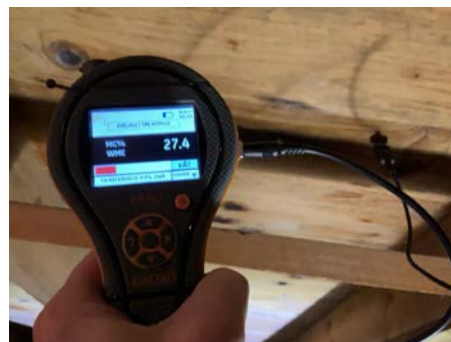
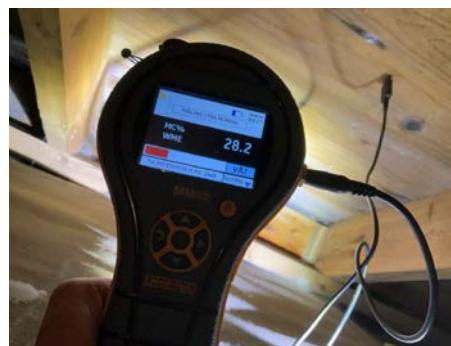
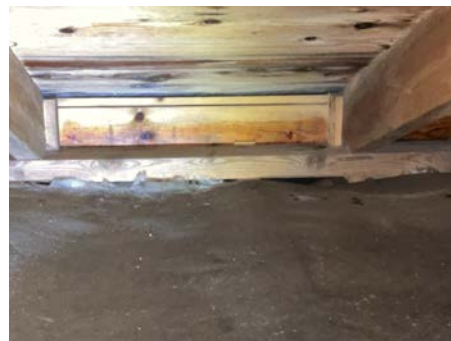
## ! TG 3 Takkonstruksjon/Loft

Utvendig > Takkonstruksjon/Loft. På undertak/takkonstruksjon er det noen opptørkede fukt merker etter tidligere lekkasje og flere steder i undertak målt fukt som følge av lekkasje/kondens. Behov for tette lekkasjer og bedre utlufting bør etableres. Kostnadsestimat: 50 000 - 100 000.

På undertak/takkonstruksjon er det noen opptørkede fukt merker etter tidligere lekkasje og flere steder i undertak målt fukt som følge av lekkasje/kondens.

Behov for tette lekkasjer og bedre utlufting bør etableres.

**Kostnadsestimat: 50 000 - 100 000**

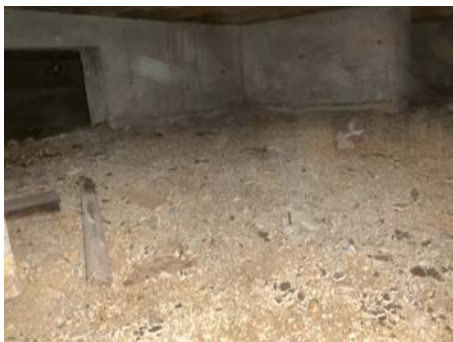
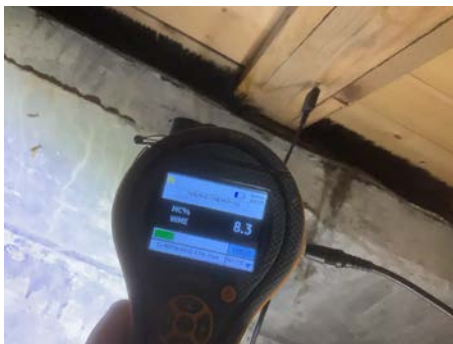
På innvendig ringmur er det utslag på fuktindikatoren og noe kalkutslag som indikere fukt vandring gjennom ringmur. Ved fuktmåling med pigger i treverk i himling ble det ikke målt unormale forhold. Det har vært observert en rotte i rekka. Skade firma har utført tetting av hull/åpninger i krypkjeller.

Ingen umiddelbare tiltak. Generelt sett er krypkjellere en konstruksjon som ofte kan være utsatt for fukt og kondens.

**Kostnadsestimat: Ingen umiddelbar kostnad**

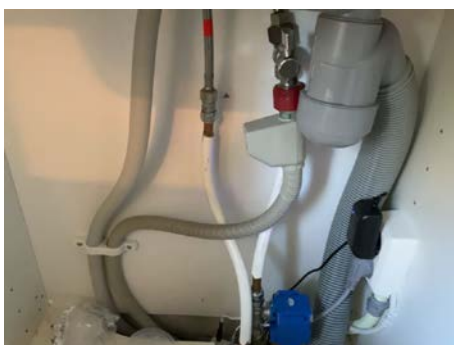
## TG 2 Avløpsrør

Tekniske installasjoner > Avløpsrør. Store deler av forventet brukstid på avløpsrør av støpejern fra byggeår er oppbrukt. Avløpsrør fungerer i dag, men ut ifra alder kan skader plutselig oppstå på eldre anlegg.

Avløpsrør av støpejern fra byggeår.

Avløpsrør fungerer i dag, men ut ifra alder kan skader plutselig oppstå på eldre anlegg.
