Gjerdalen 5

Gjerdalen 5, 4920 STAUBØ

Tilstandsrapport

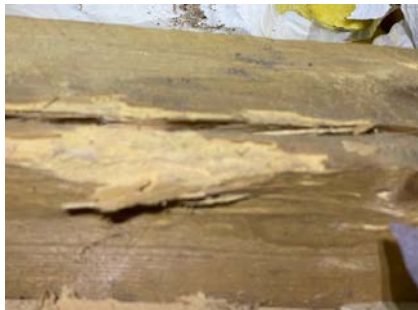
Boremel fra husbukk i deler av konstruksjonen.

Anbefaler å kontakte skadedyrfirma for vurdering av tiltak som sprøyting i konstruksjonen. Utlufting av skråtak og kryploft er av betydning for å unngå kondensfukt. Konstruksjonen må holdes under oppsikt for eventuelle tilstandsendringer. Takkonstruksjonen må rehabiliteres for etablering av tekniske løsningsvalg som har skadeforebyggende effekt. Anbefaler etablering av dampsperre mot innredede rom ved en eventuell oppussing / renovering av tilliggende oppvarmede rom.

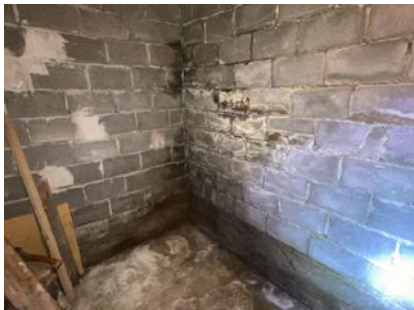
Synlig fuktvandring i tilbakefylt ytterkonstruksjon.

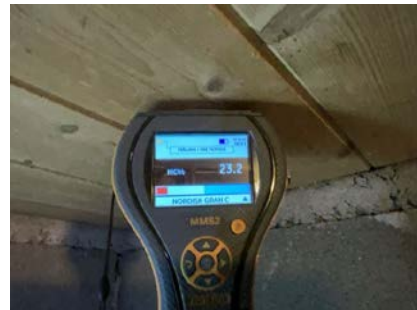
Høyt trefukttinnhold i takpanel forårsaket av høy luftfuktighet i rommet.

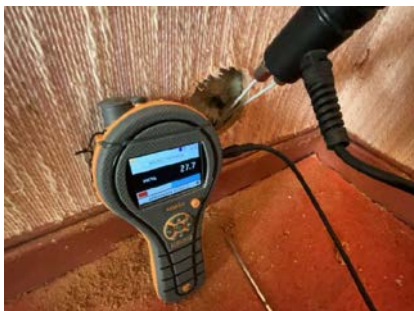
Hulltaking - Høyt trefukttinnhold / vektprosent i innforet konstruksjon.

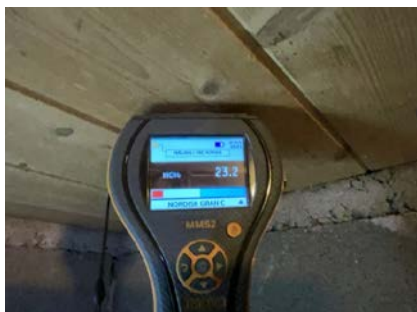
Høyt trefuktningsnivå i skillekonstruksjon mot kjeller, forårsaket av høy luftfuktighet.

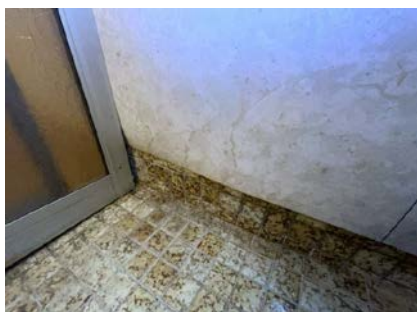
Våtromsplater med svelling / fuktskader.

Våtrommet må renoveres. Kostnadsestimatet fremgår av det foregående avsnittet og må sees i sammenheng med innholdet i avsnittet: Rom under terreng

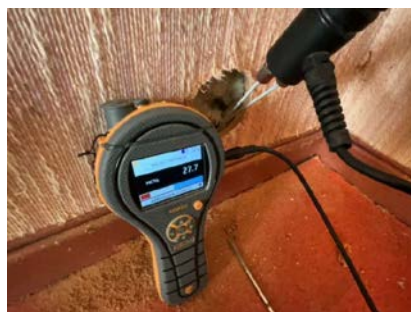
Høyt trefuktinnhold / vektprosent i innforet konstruksjon - Rom under terreng.
