Tilstandsrapport

Berse terrasse 22 , 4760 BIRKELAND

Befaringsdato: 06.06.2022

Autorisert foretak: Takst og Energidoktoren AS

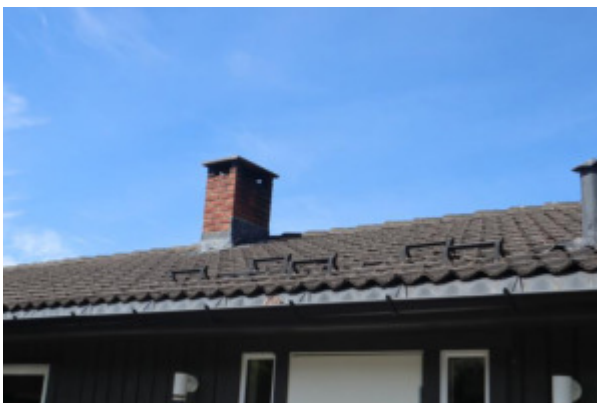
Betongtakstein og undertak opplyses om ble byttet på slutten av '90 tallet. Ingen synlige lekkasjer på befaringsdagen, men undertaket har oppnådd mer enn halv levetid.

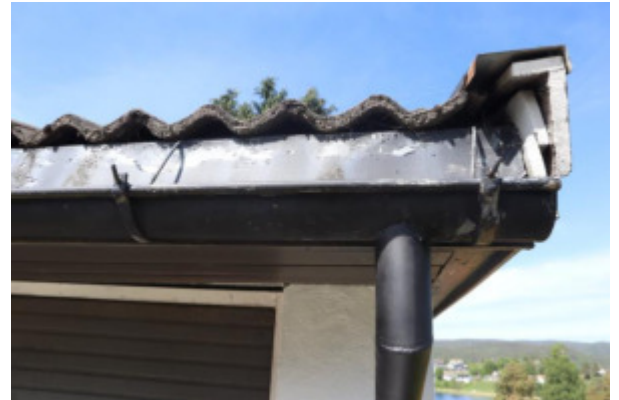
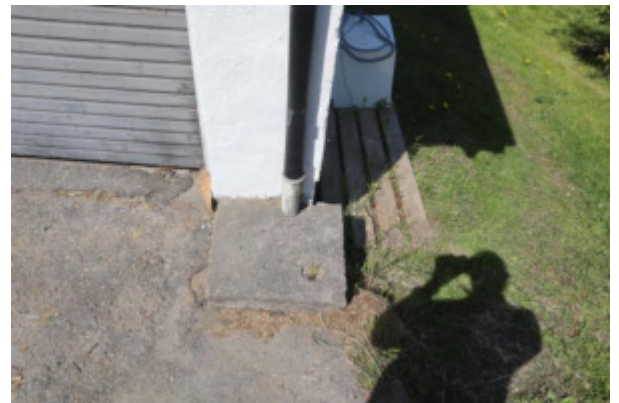
Takrenner og nedløp er litt slitt. Det er ikke montert stigtrinn til pipen. Det er noen snøfangere over inngangspartiet. Pipen bør beslås med blykk.

- Mer enn halvparten av forventet brukstid er oppbrukt på renner/nedløp/beslag.
- Det mangler tilfredsstillende adkomst til pipe for feier.
- Det mangler snøfangere på hele eller deler av taket, men det var ikke krav om dette på byggemeldingstidspunktet.

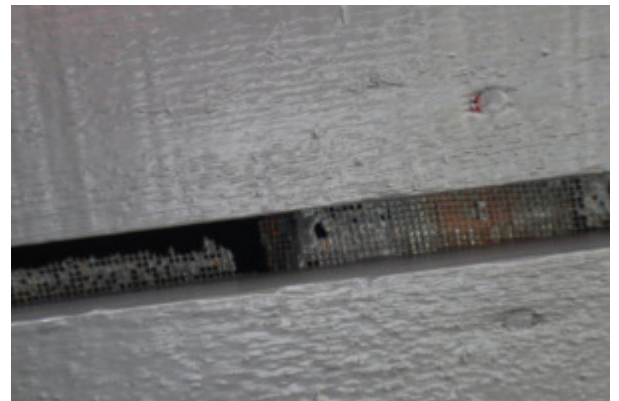
I raft (takutstikk) må det monteres ny fluenetting. Den har huller. Det er noen kondens/fuktskjolder på innvendig undertak enkelte plasser.

Fluenetting har huller i raft.

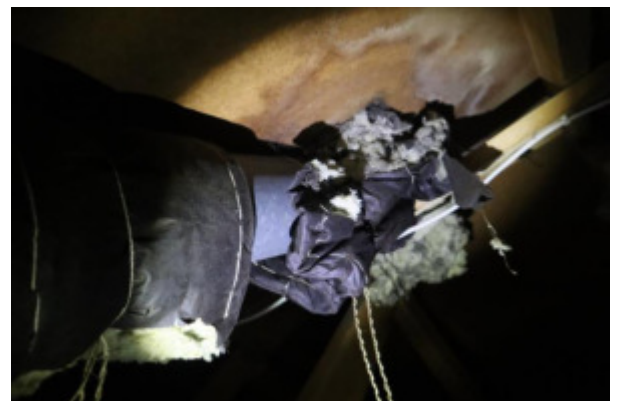
Fukt/kondenskjolder i gjennomføringer ved pipe og luftelyre.

- Det er påvist fuktskjolder/skader i takkonstruksjonen.

Kondens/fuktskjolder enkelte plasser.

Det anbefales å montere en isolert loftsluke med nedtrekkbar stige. Mellom pipen og undertaket er det ikke tettet. Det bør gjøres. Da må papp brettes og festes rundt pipen. Som igjen klemmes bak lekter på taket.

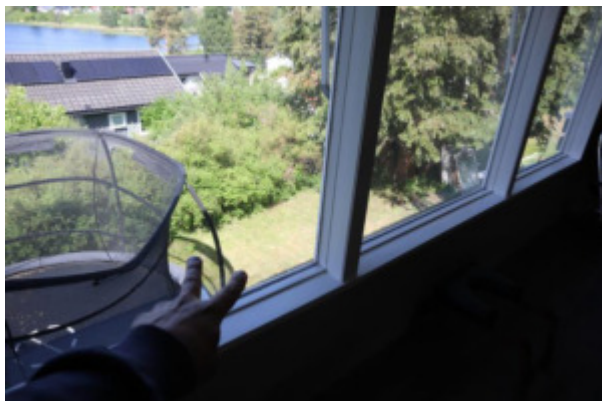
Noen eldre vinduer som bør byttes.

- Karmene i vinduer er slitte og det er sprekker i trevirket.

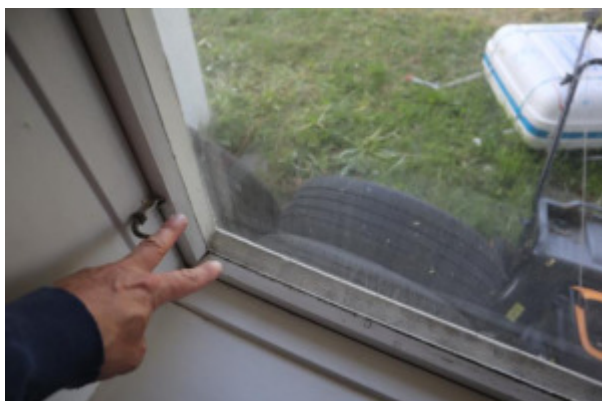
Store stuevinduer.

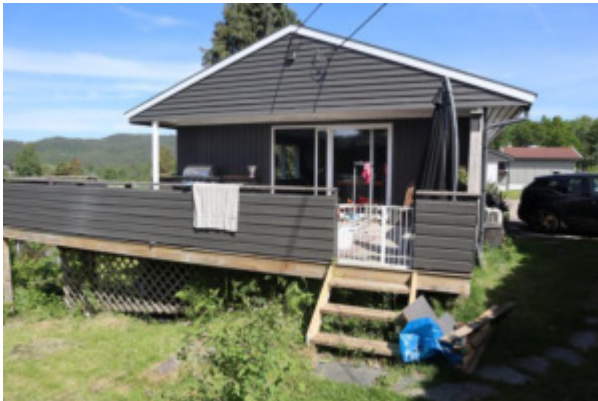
Terrasse i tre ut i fra stuen. Rekkverk i tre. Luftebalkong.
Rekkverkshøyde er 90 cm.

Terrasse ut i fra stuen.

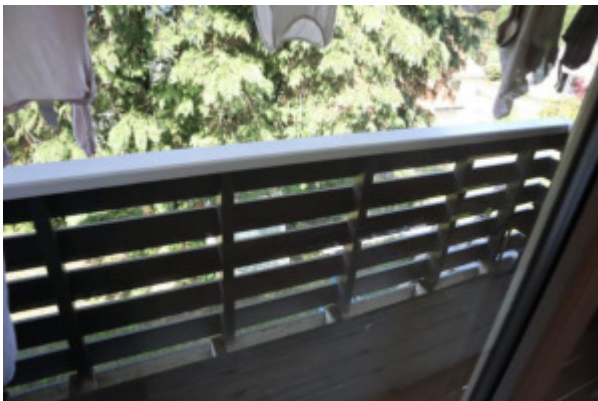
Luftebalkong ut i fra soverom.

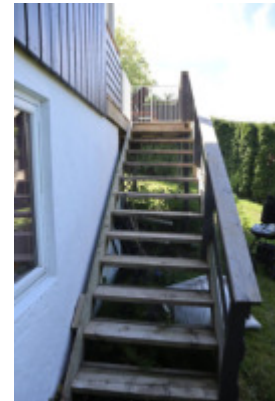
Trapp i tre ned fra terrassen. Rekkverk i tre på en side. For store åpninger i liggende spiler. Trappen har skjevheter.

Trapp ned i fra terrassen er skjev.

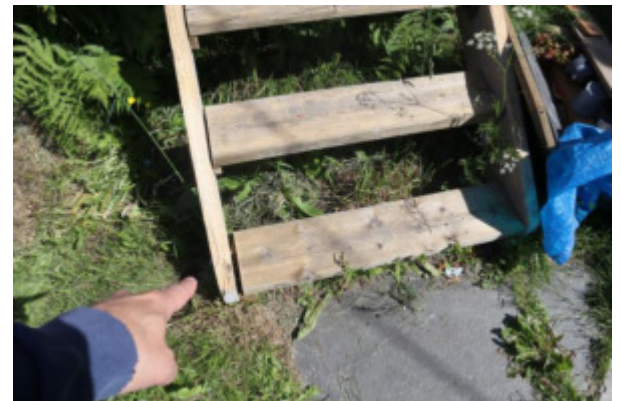
Liten trapp er eldre og slitt.

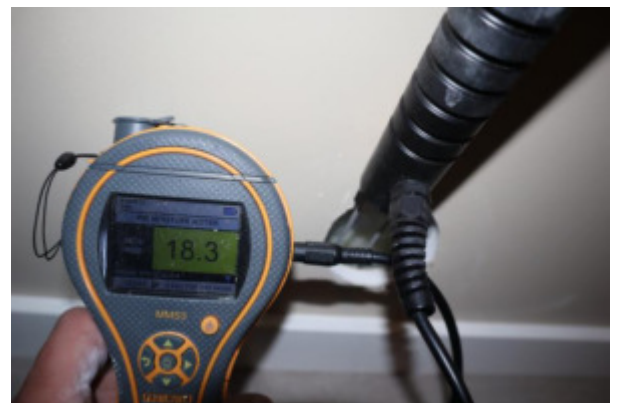
Vegger og gulv i mur. Deler av vegger i underetasjen er foret ut med panel, isolasjon og plast (plast brukes ikke lenger under terreng). Det ble målet med fuktmåler og pigger i veggen. Det var 18.3 V% fuktighet i veggen. Litt over grensen. (17 vekt % er ca max før det må gjøres utbedringer).

- Det er gjennom målinger påvist høyt fuktnivå i trevegger i underetg./kjeller, det er derfor ikke foretatt hulltaking

Det var i utforet vegg i underetasjen litt for høyt nivå av fukt i bunnsvillen målt på befaringsdagen.

Når det ikke er drenert rundt boligens vegger under terreng kan det komme inn fukt. Det må da dreneres på utsiden. (Anbefales også å etterisolere på utsiden).

Gulv mot grunnen må fuktsikres med radonduk (eller plast).

Innvendige flater må tørkes ut. (Avfukter er vanlig å bruke til det).

- Andre tiltak:
- Ytterligere undersøkelser må foretas for å få kartlagt tilstanden og omfanget på eventuelle skader.

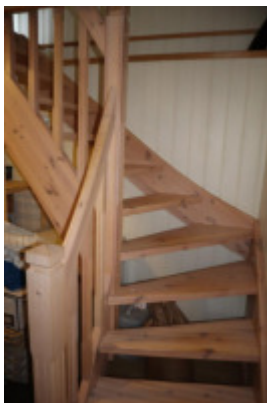
Trapp i tre fra byggetiden. Rekkverk på en side.

- Åpninger mellom trinn i innvendig trapp er større enn dagens forskriftskrav.
- Det mangler håndløper på vegg i trappeløpet.

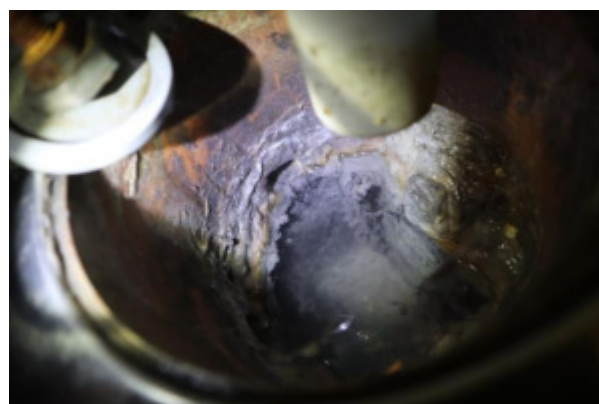
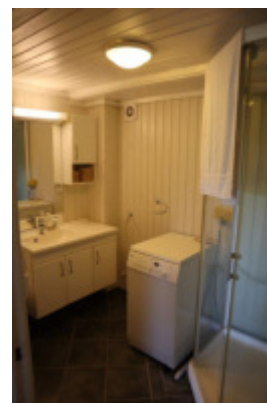
I sluket er det eldre sluk som er forlenget. Men det er ikke synlig membran eller slukmansjett klemt i klemring.

Rommet er i daglig bruk, men er ikke helt laget etter dagens krav. Det kan bli fuktskader ved "feil" bruk. Dusjkabinett må brukes. Rommet må etter hvert pusses opp etter dagens regler.

- Våtrommet må oppgraderes for å tåle normal bruk etter dagens krav.

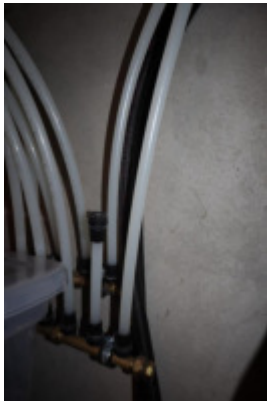
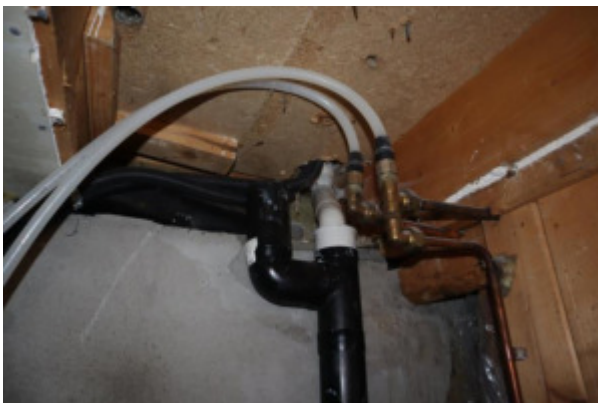
Stoppekran i bod nede. Vannrør av kobber og plast. Ingen synlige lekkasjer på befaringsdagen. Det er ikke laget skap til rør i rør.

- Mer enn halvparten av forventet brukstid er oppbrukt på innvendige vannledninger.

- Tidspunkt for utskiftning av vannledninger nærmer seg.
- Det er ikke behov for utbedringstiltak siden anlegget fungerer i dag, men ut ifra alder kan skader plutselig oppstå på eldre anlegg.
- Ifm. oppgradering av våtrom vil det være naturlig med utskiftning av rør.

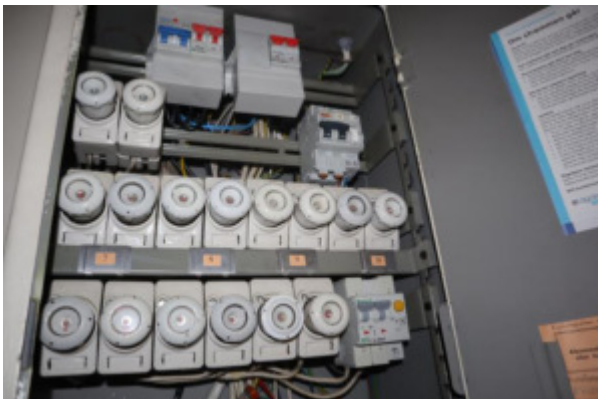
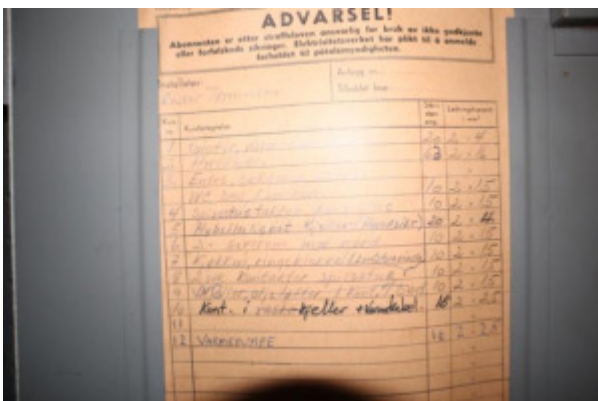
Anlegget er eldre. El-kontroll anbefales på alle eldre boliger. Ut i fra el-kontroll vil eventuelle kostnader for oppgraderinger komme.

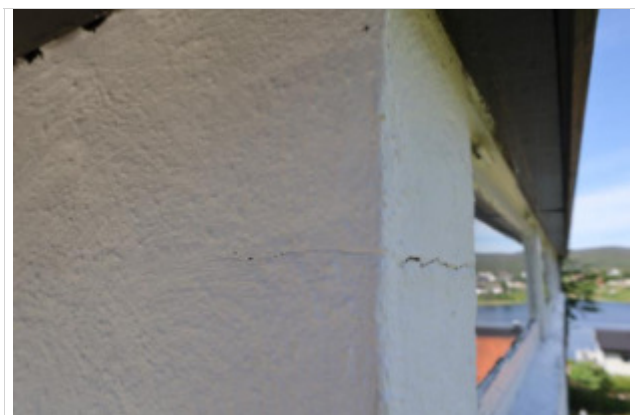
Det er noen setningssprekker i grunnmur/vegger av pussede murblokker.

Konklusjon garasje: Tg 2. Garasjen må pusses opp.
