Berse terrasse 22

**Berse terrasse 22, 4760
BIRKELAND**

Befaringsdato: 12.12.2024

Tilstandsrapport

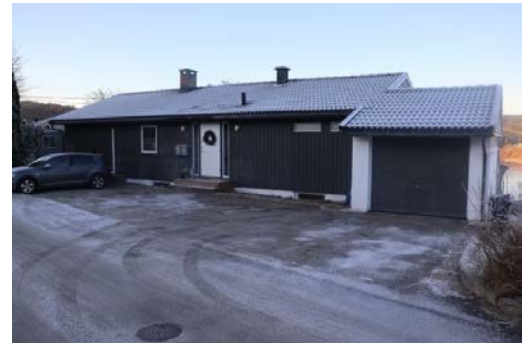
! TG 2 Nedløp og beslag

Takrenner og nedløp er litt slitt. Det er ikke montert stigtrinn til pipen. Det er noen snøfangere over inngangspartiet. Pipen bør beslås med blikk.

Pipebeslag bør monteres. Vann fra taknedløp går i bakken. Det kan føre til vann inn mot grunnmuren. Nedløpsrør fra takrenner må ledes bort i fra grunnmuren.

- Det bør lages system for bortledning av vann fra taknedløp ved grunnmur.
- Stigetrinn for feier må monteres.

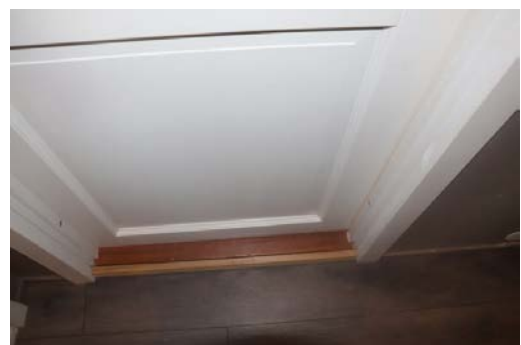
Det ble målt med laser i fra gulvet ved døren til topp slukrist. Det var 20 mm fall. Eier opplyser om at list ved døren er limt fast. Det er også sluk under badekaret.

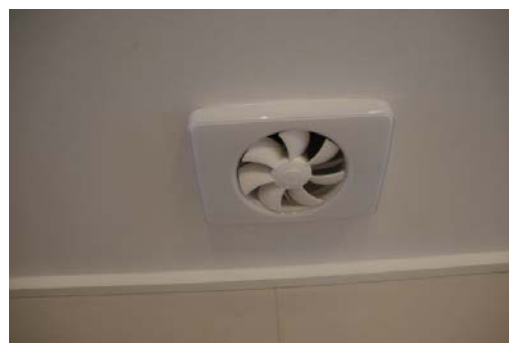
1.ETASJE > BAD

Fukt i tilliggende konstruksjoner

- Uegnete materialer må fuktbeskyttes/utskiftes.

Vegger må fuktsikres for å tilfredsstille krav til våtrom.

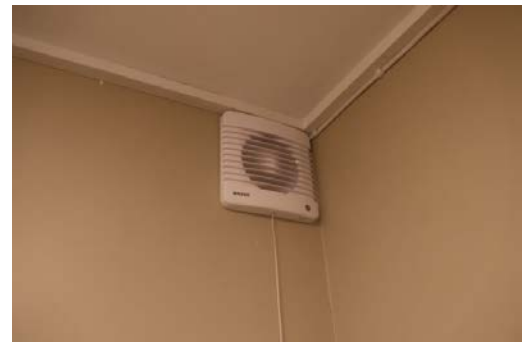
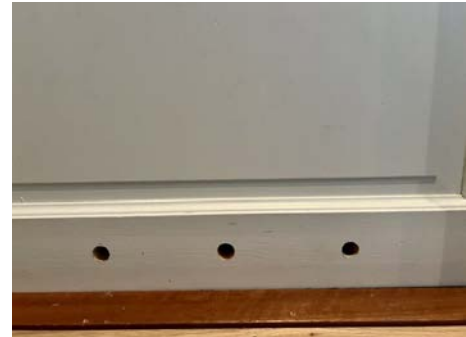
1. ETASJE > VASKEROM

TO 0 Fukt i tilleggse konstruksjoner

Det er boret hull i motstående rom til våtrom. Målt med fuktmåler og pigger inne i veggen. Det var 8,5 V%. Tørt.

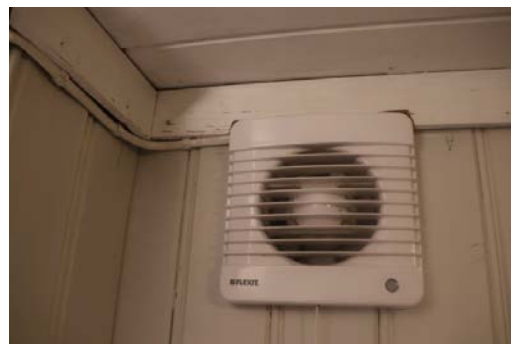
UNDERETASJE > BAD/VASKEROM

TO 0 Fukt i tilliggende konstruksjoner

Det er boret hull i motstående rom til våtrom. Målt med fuktmåler og pigger inne i vegg. Det var 10,6 V%. Tørt.

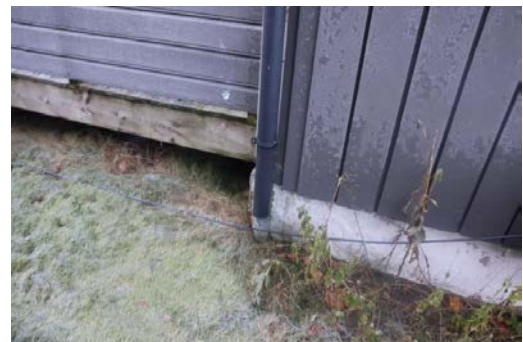
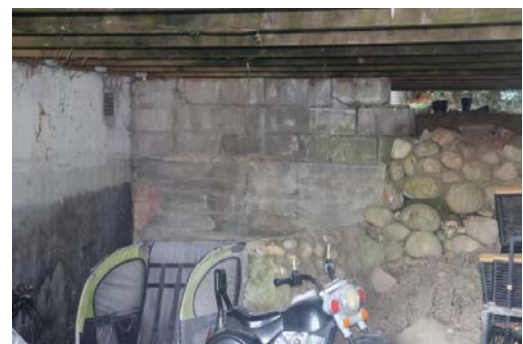
Det som er på vegg er Gudrong. Eldre middel som ble brukt som fuktsikring.

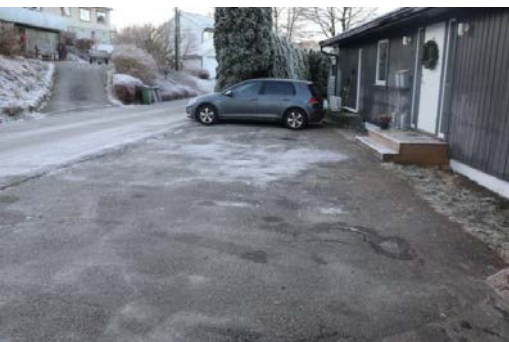
! TG 2 Utvendige vann- og avløpsledninger

Det ble ikke fremlagt noen papirer eller informasjon om utvendige rør.

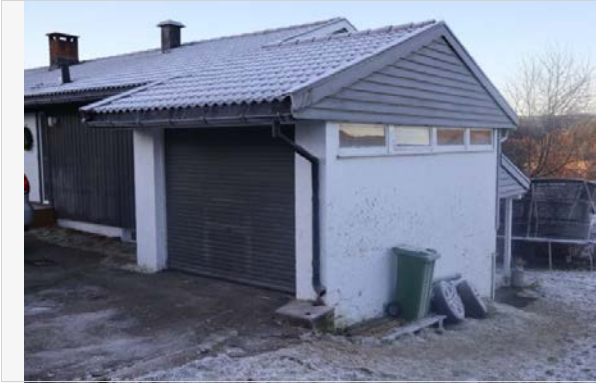
Garasje

Innvendige flater var fylt med lagrede gjenstander på befaringsdagen.

Konklusjon garasje: Tg 2. Garasjen må pusses opp.
