# DOKUMENT- VEDLEGG

Kilstøveien 10, 4973 Selåsvatn

# gnr. 10, bnr. 26

# Tilstandsrapport

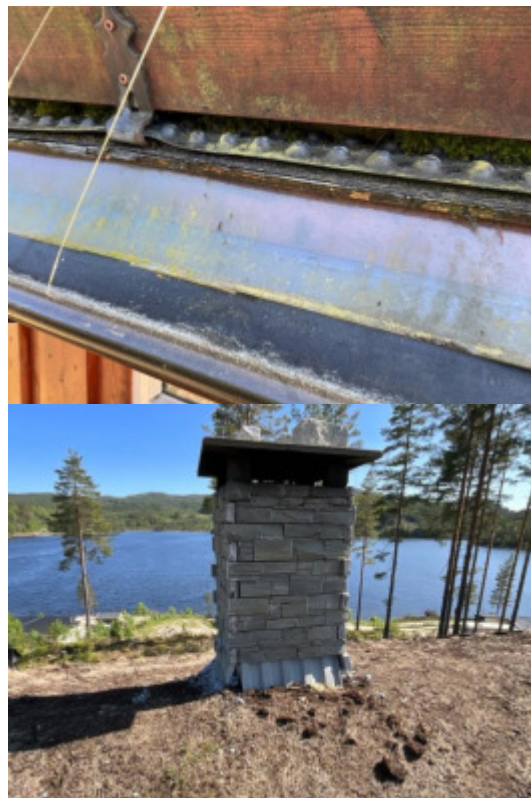
Bærende undertak av trepanel. Undertaket er tekket med asfaltpapp og plastunderlag for torv. Yttertaket er tekket med torv.

Underlagsplast / knastepast er ikke montert i henhold til leggeanvisning. Avslutning av asfaltbelegg / undertaksbelegg medfører at nedre del av undertakbord er tidvis utsatt for fuktbelastning. Det ble registrert ufagmessig utførelse av forblending rundt pipeløp over tak. Torvtekingen har synlig rehabiliteringsbehov. Det er gjenstående arbeid med ferdigstilling av vindskier og vindskibord.

Ettermontere overgangsbeslag ved takfoten, for å skjerme nedre del av undertakbordet mot fukt og råteskader. Ettermontering av vindskier med tilhørende vannbord og beslag. Rehabilitering av torvtaket og ettersyn med eventuell utbedring av pipeforblending. Det kan med fordel ettermonteres heldekkende pipebeslag.

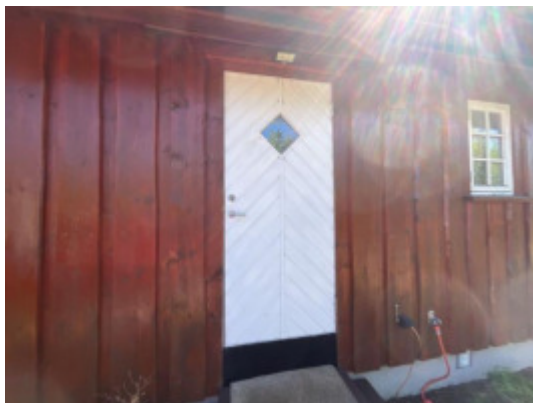
## Hovedinngangsdør

Tredør i malt utførelse.

- Det er påvist utetthet/åpning mellom dørbblad og dørkarm. Dvs. at kald trekk kan oppstå.

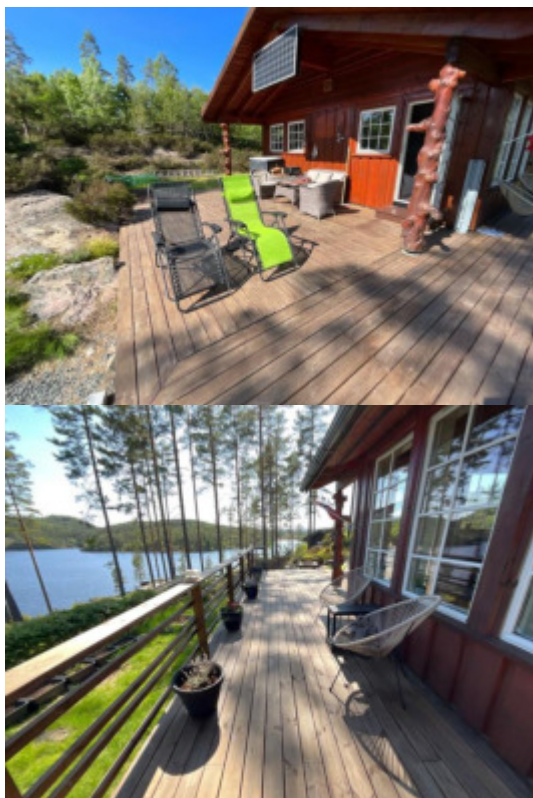
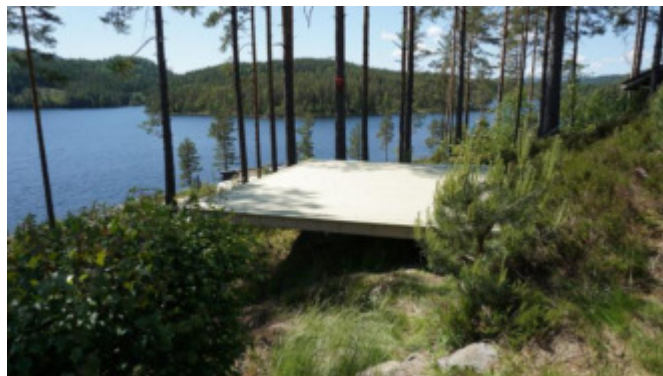
Overflatebehandlet treterrasse.

- Rekkverket er for lavt i forhold til dagens krav til rekkverkshøyder.
- Åpninger i rekkverk er ikke i henhold til krav i dagens forskrifter.

Det ble registrert noe sig i konstruksjonen. Gjenstående arbeid med ferdigstillelse av rekke/fallsikring i tilknytning til den frittliggende terrassen. Deler av konstruksjonen står i nær kontakt med terreng og er tidvis utsatt for ekstra fuktbelastning. Utspringet på langsiden kan med fordel etterforsterkes eller understøttes ytterligere.

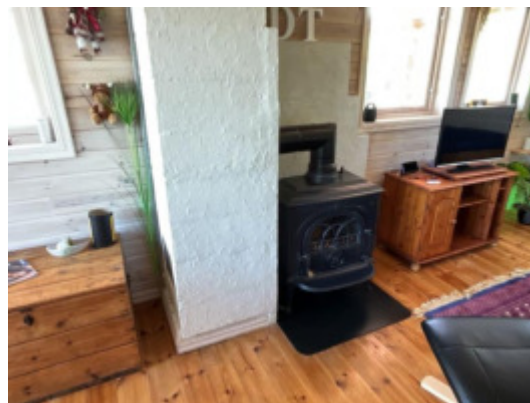
Fyringsinstallasjoner er ikke funksjonstestet.  
Peisovn i stue, hovedetasje.

- Det er påvist brennbart materiale nærmere enn 300 mm fra sotluke/feieluke.

Det ble registrert noe rennemerker under sotluke. Det mangler ubrennbar plate på gulv under sotluke. Det ble registrert / påvist sprekk i innvendig ovnsplate. Det mangler dekklokk rundt røykrørsgjennomføring i pipeløp. Det foreligger ingen tilgjengelige tilsynsrapporter på fyringsanlegget.

- Det må foretas tiltak for å lukke avviket.
- Andre tiltak:

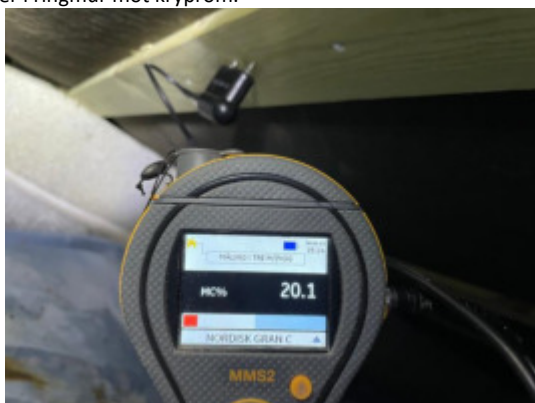
Det ble målt 20% vektprosent i kontrollerte klemlister for stubbloftsplater mot skillekonstruksjonen. Det er ikke registrert visuelle skadesymptomer.

Det ble målt om lag 20% fuktinnhold / vektprosent i klemlister av tre mot skillekonstruksjonen. Det er for øvrig ikke avdekket skader men kryprommet kan med fordel utluftes bedre for å motvirke kondensering.

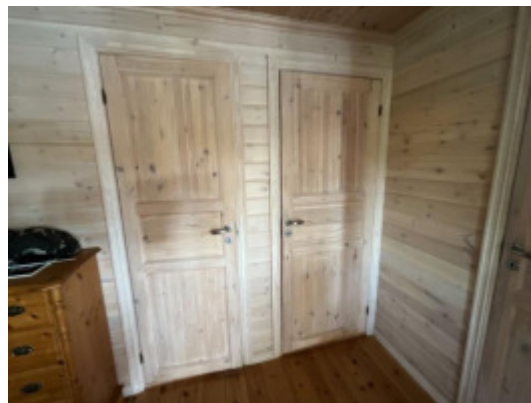
Speildører i tre.

- Det er påvist avvik som tilsier at det bør foretas tiltak på enkelte dører.

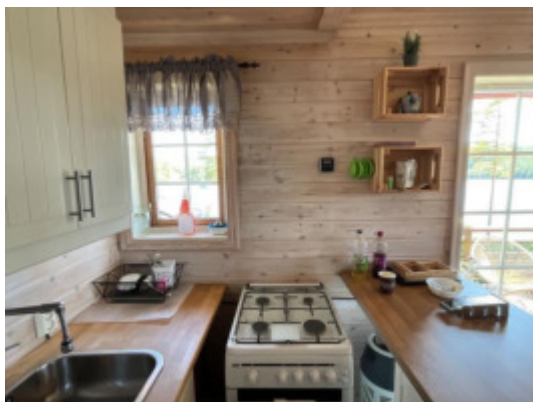
### Avtrekk

Det er ikke etablert avtrekksventilering fra kjøkken / kokesonen.

- Det er manglende forsert mekanisk avtrekk fra kokesone i kjøkkenet.

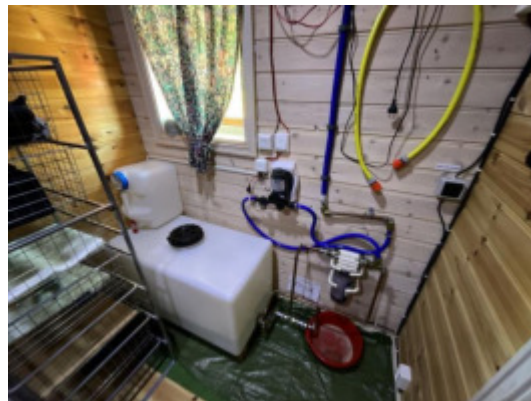
Innvendig enkelt vannrørsopplegg i kobber og plast, tilknyttet innvendig vannsisterne i bod / teknisk rom.

- Det er påvist at eventuelt lekkasjevann fra rør i rør system ikke ledes til sluk eller annen kompenserende løsning.

Det foreligger ingen tilgjengelig dokumentasjon for rørøplegget. Rørøplegget er utsatt for frostrisiko i den kalde årstiden.

- Andre tiltak:
- Det bør foretas tiltak på anlegget som sikrer bedre løsning på eventuelt lekkasjevann fra rør i rør system.

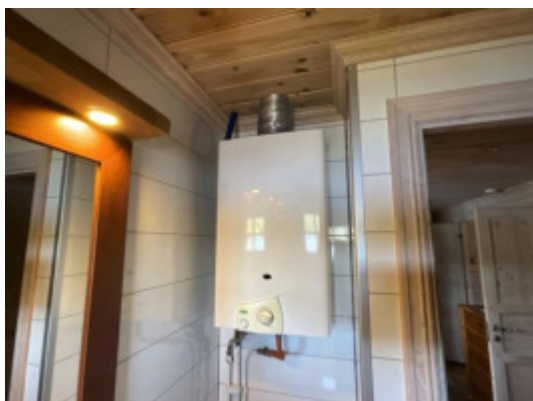
Vegghengt gassdrevet varmtvannsbereder i bad/stellerrommet. Installasjonen ble funksjonstestet på befaringstidspunktet.

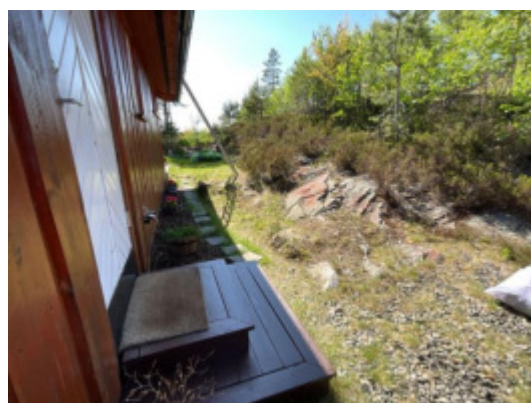
## Terrengforhold

Fritidsboligen er oppført i skrånende fjellterreng, med helning / avrenning mot sjøsiden.

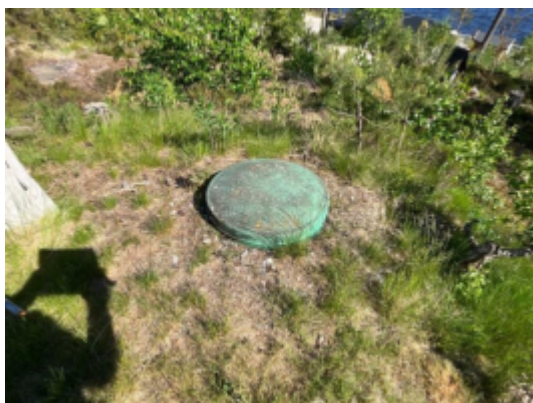
Nedgravet septiktank i glassfiber.

- Ingen dokumentasjon på septiktank/utførelse.
