# Røyrvikåsen bustadfelt

ADRESSE  
**Røyrvikåsen bustadfelt 31,  
4755 HOVDEN I SETESDAL**

# Tilstandsrapport

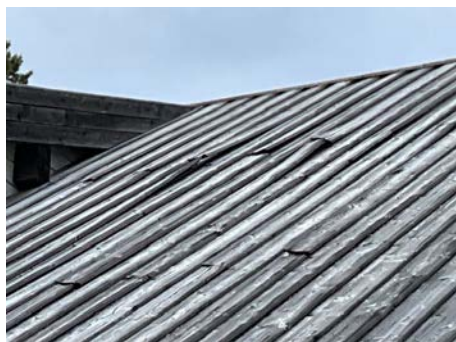
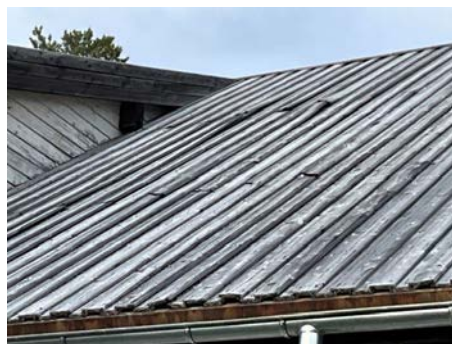
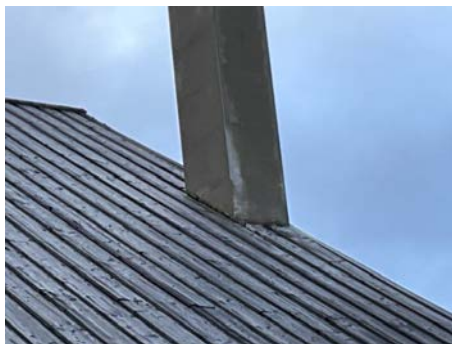
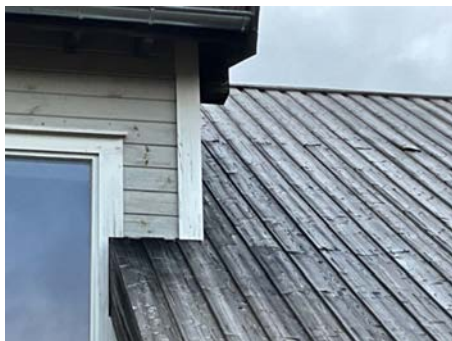
Utvendig > Taktekking - Det er avvik:

- Taktekket har betydelige slitasje skader, stedvis påbegynt råte, løse og vridde takpanelbord og vannbord/vindski.
- Det mangler vannbord mellom kledning på kvist og tak.

- Tiltak:
  - Taktekket/panel må helt eller delvis skiftes ut, samt utbedring av løsning mellom tak og kvist vegg.
  - Ukjent tilstand på undertak. Ingen lekkasje registrert på loft, men loftet ble kun begrenset innsisert på grunn av manglende gulv. Skjulte avvik og behov for utbedring kan ikke utelukkes.

**Kostnadsestimat: 50 000 - 100 000**

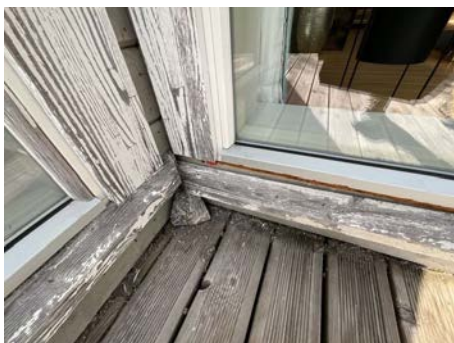
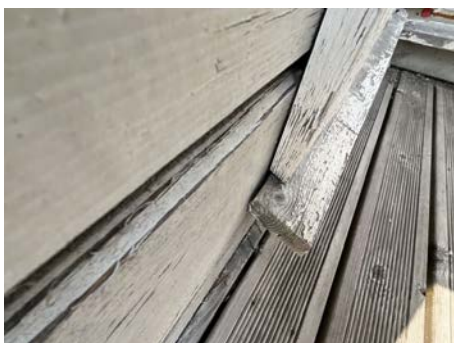
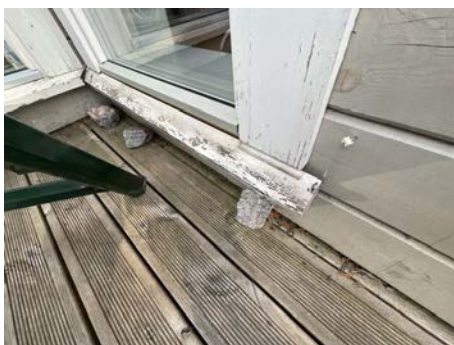
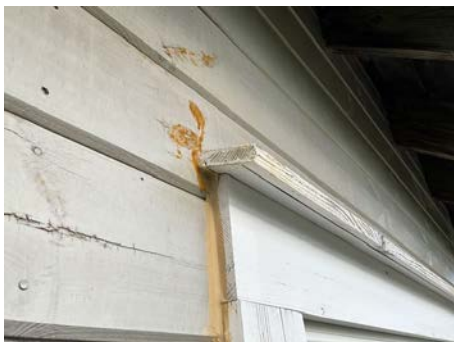
## TG 3 Vinduer

Utvendig > Vinduer - Det er avvik:

- Innvendig ble der registrert vannlekkasje og fuktskjolder i foring på flere vinduer. Også på befaringsdagen var det vått i to av vindusforingene. Et av vinduene var forsøkt tettet med utvendig fugemasse. Det er påvist avvik/feil rundt innsettsdetaljer. Vinduene er ikke satt inn etter preakseptert løsning.
- Flere vannbord har løsnet og fremstår med slitasjeskader.
- Enkelte vindu henger noe i karm ved åpne/lukking.

- Utbedring av vannlekkasje må utføres umiddelbart. Alle vinduer som har feil montering må demonteres og monteres ihht. preakseptert løsning.

**Kostnadsestimat: 50 000 - 100 000**

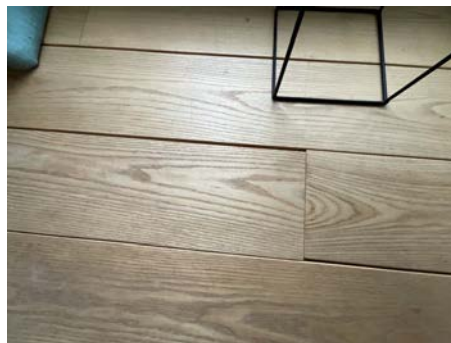
Innvendig > Overflater - Det er avvik:

- Det ble registrert fuktskjolder i flere av vindusforingene etter vannlekkasje som også er omtalt i punkt for vinduer. Det kan ikke utelukkes skader skjult bak overflater tilknyttet dette avviket.
- I løpet av det siste året har det vært en innvendig lekkasje fra vannfordelerskap i bodrom under trapp. Dette har medført til at vann har trukket inn i tilstøtende rom og medført synlig skade blant annet på parkett i stuen og på et soverom. Det er utarbeidet en skadesak og forsikringsselskapet er i ferd med å utbedre skader. Dette var ikke ferdig utført på befaringsdagen. Henviser til selger vedr. videre fremdrift/saksgang.
- Det ble registrert bom (hulrom) i fliser på gulv flere steder i boligen inkl. bad, og løse i fliser og fuger i gang.
- Det gjøres oppmerksom på noe ujevne og store åpninger i skjøter mellom parkett bord.

- Oppfølging av skade utbedring etter vannlekkasje må påregnes. Forsikringssak. Eventuelle kostnader knyttet til dette er ikke kjent.  
- Det må påregnes utbedring av fliser og fuger som har løsnet.  
- Bom i fliser kan fungere, men det gjøres oppmerksom på at disse er ofte mer utsatt for å løsne eller sprekke ved støt belastning.  
- Utbedring av fuktskjolder og eventuelle skjulte skader må sees i sammenheng med tiltak som er beskrevet i punkt for vinduer.

**Kostnadsestimat: 50 000 - 100 000**

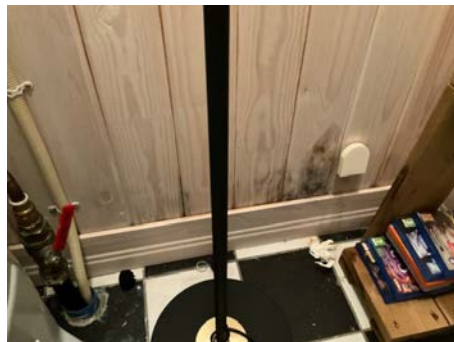
### 1. ETASJE > ANNET ROM MED SLUK

Våtrom > 1. etasje > Annet rom med sluk > Overflater vegger og himling - Det er avvik:

- Det ble registrert skade på paneloverflater etter tidligere lekkasje.

- Tiltak:
- Det opplyses at dette er en forsikringssak og skal repareres iflg. leietaker. Undertegnede har ikke blitt fremvist skaderapport. Omfang av hva som inngår i utbedring er ikke kjent.

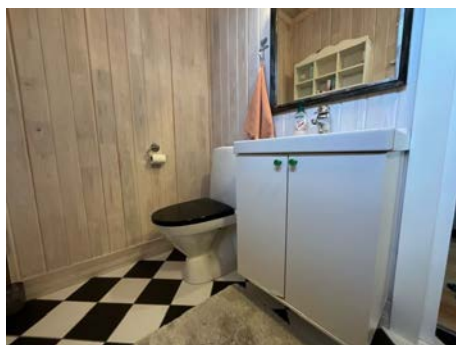
## 1. ETASJE > BAD (1. ETASJE)

Våtrom > 1. etasje > Bad (1. etasje) > Sanitærutstyr og innredning - Det er avvik:

- Det ble registrert svelleskade på baderomsinnredning.

- Tiltak:
- Det må påregnes utbedring av svelleskade.

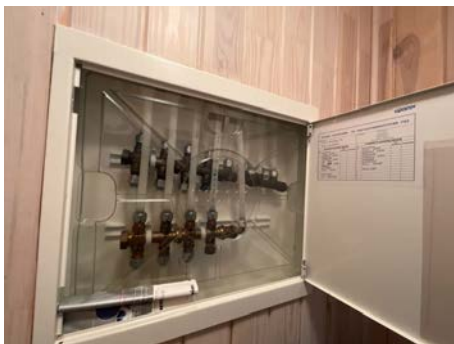
Foto viser bilde tatt på befaringen i 2023. Dette viser ikke rustvann merker på vegg i skap.

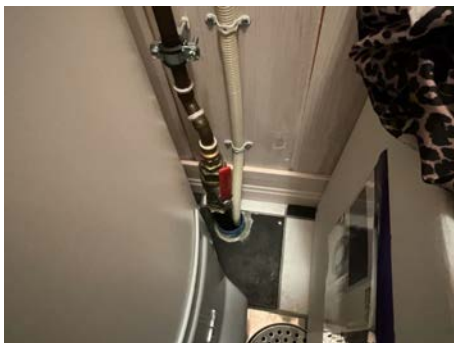
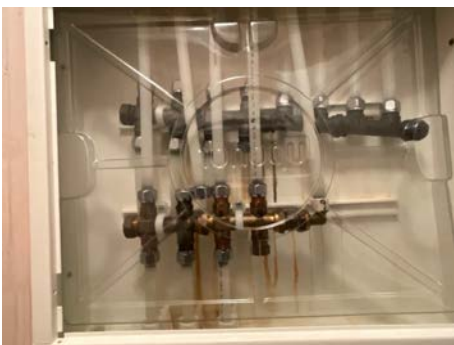
- Det ble registrert noe rustvann og irr på fordelerstamme i vannskap. Det opplyses at det i løpet av det siste året har vært en drypplekkasje på et av vannrørene som har forårsaket fukt i skap. Leietaker opplyser at det har vært rørlegger for å utbedre dette

Foto viser bilde tatt i 2024 som viser rustvann i skap. Rørlegger skal ha stanset årsak til dette iflg. leietaker.

- Vannrørsystemet bør kontrolleres ytterligere av fagkyndig rørlegger og ellers bør vannfordelerskap holdes under oppsyn for eventuelle endringer.
