Jernvegen 14B

Hovden

Tilstandsrapport

Befaringsdato: 30.05.2024

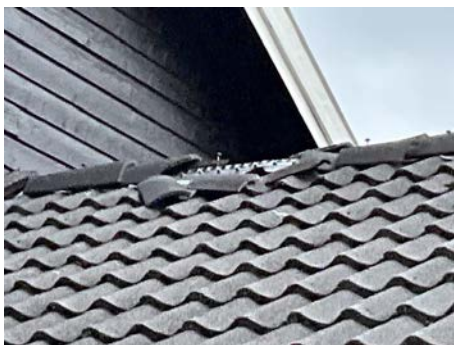
Merk: på befaringsdagen ble det registrert enkelte løse og skadede takstein og mønestein. Selger reparert dette i etterkant og sendt foto som dokumentasjon, se vedlagt.

Foto fra befaringsdagen, nå reparert.

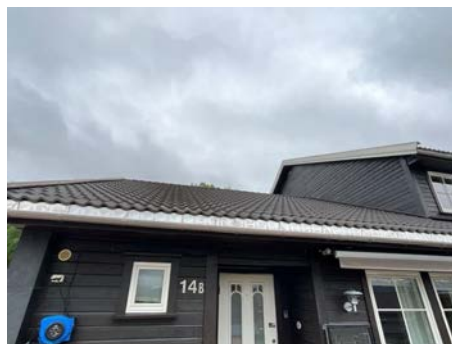
Foto sendt etter reparasjon.

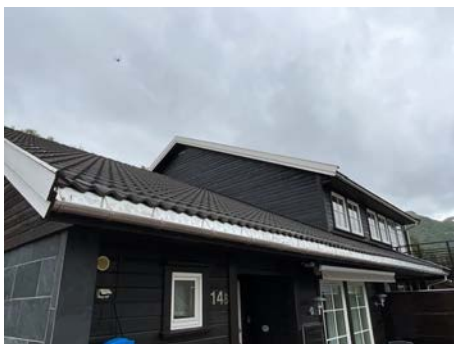
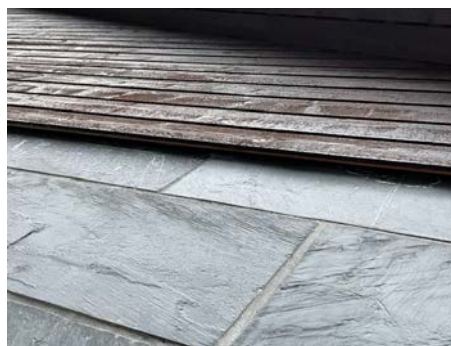
TG 2 Veggkonstruksjon

Isolert bindingsverkskonstruksjon kledd med liggende bordkledning. Konstruksjonen har tilsynelatende tilrettelagt lufting, men denne er noe begrenset der fliser og beslag dekker noe for luftinnslipp.

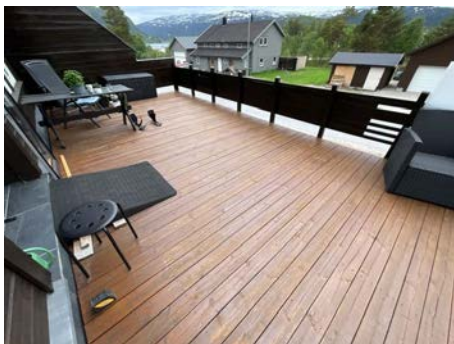
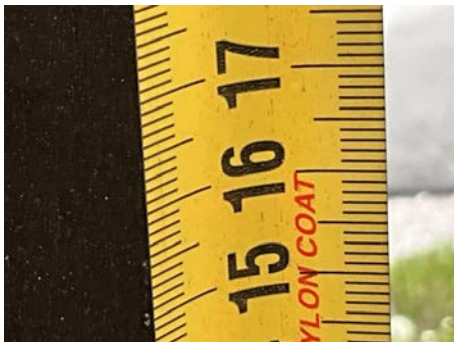
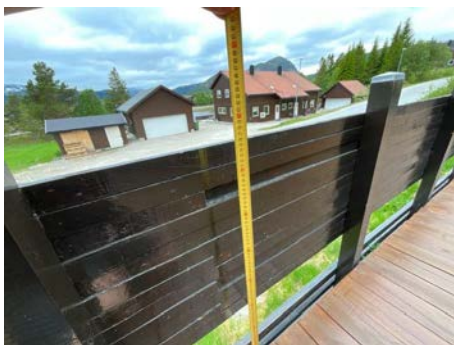
- Det er avvik:
 - Det er betydelig sig (ca. 13 cm. i terrassen med helning utover.
 - Spiler og rekkverk er skjeve (t).
 - Rekkverk er for lavt ihht. dagens regelverk.

Foto viser noe utydelig laser strek på 15,9 cm. Utgangsstråle laser er på 3,2 cm.

- Tiltak:
 - Det må påregnes oppretting av terrassen, rekkverk og spiler.
 - Skrånet terreng og mykt underlag gjør at avvik og konsekvensene er begrenset.

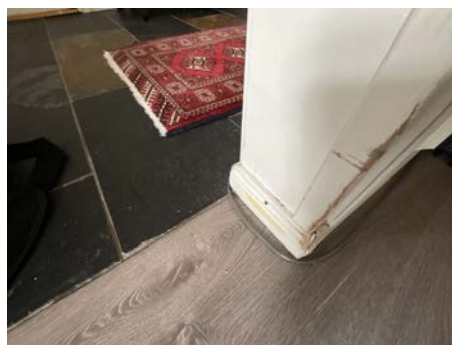
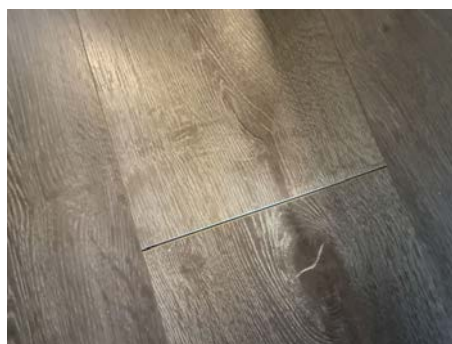
TG 2 Overflater

- Det er avvik:
 - Det ble registrert noe skader etter rullestol e.l. på karmen.
 - Det er røkt innvendig i boligen.
 - Enkelte åpninger i skjøter mellom laminater registrert.

- Tiltak:
 - Utbedring av overflateskade er påregnelig.
 - Sanering av røyklukt/misfarging må påregnes.
 - Utbedring av åpning i skjøter mellom laminat er ikke prekært.

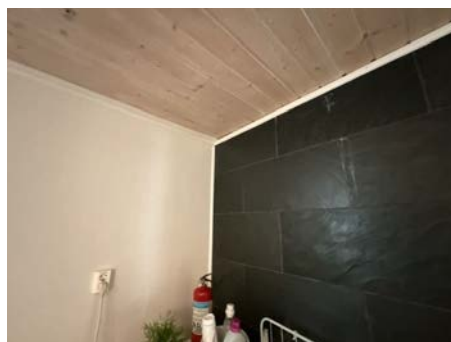
- Det er avvik:
 - Malt strie tilfredsstillende ikke dagens krav for våtsone. Det er heller ikke fremlagt dokumentasjon på at vegger og tak er malt med våtromsmaling.

- Tiltak:
 - Våtsone ved vask og dusj bør fuktbeskyttes.
 - Rommet har dusjkabinett. Dette begrenser risikoen og konsekvensene betydelig, men lukker ikke avviket ihht. krav. Rommet vil med dagens dusjløsning fungere. For å kunne lukke avviket helt må vegger renoveres til dagens standard.

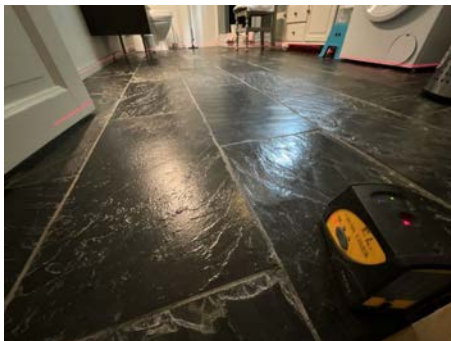
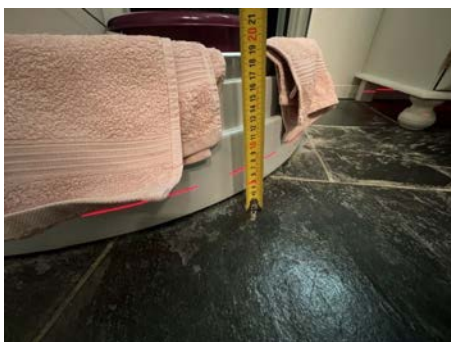
! TG 2 Overflater Gulv

Det er målt ca. 18 mm. høydeforskjell på selve gulvet fra dørterskel til topp slukrist. Krav er minimum 25 mm. Ved en eventuell lekkasje vil vann kunne renne til sluk før det kan gjøre skade på tiliggende bygningsdeler. Lekkasjesikringen forutsetter at membran/tettesjikt er intakt, tette løsninger bak lister ved dør, og at sluk og avløpsrør til en vær tid rengjort/åpne.

- Det er avvik:
 - Fallforhold til sluk tilfredsstillende ikke krav. Det er ikke tette oppkanter langs vegger og ved dør.
 - Det er plassert gulvlist langs våtromsgulv. Materialet og løsningen er ikke egnet for våtsone/våtrom.

- Tiltak:
 - Dagens løsning er ikke lekkasjesikker, tiltak må utføres. Se neste punkt for "sluk, membran og tettesjikt".
 - Løsning med gulvlist av tre mot våtromsgulv er ikke en preakseptert løsning for våtrom.

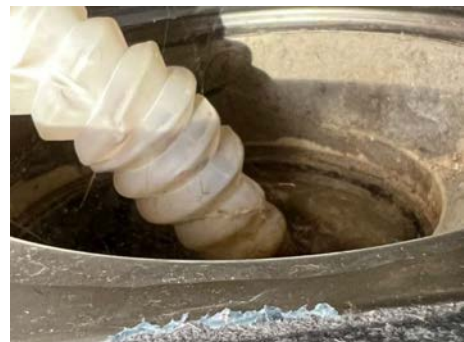
Sluk, membran og tettesjikt

- Det er avvik:
 - Det kan ikke konstateres at det er lagt membran på gulv og oppkanter på vegger bak list.

- Tiltak:
 - Ytterligere undersøkelser. Gulvet og oppkanter må enten rehabiliteres eller renoveres. Tilfredsstillende tettesjikt mot tilstøtende rom på gulv og vegg må etableres ihht. krav for våtrom.

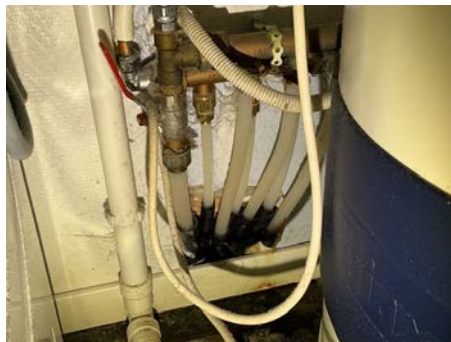
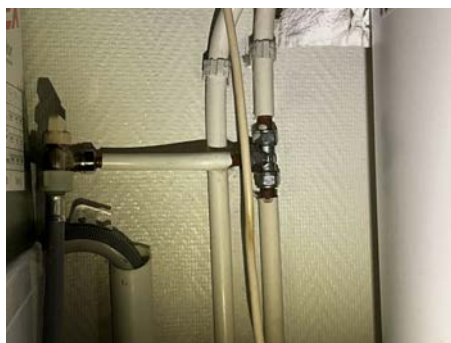
- Vannrørene av plast er ikke samlet i rørfordelerskap, kun åpen fordelerstamme på bad bak varmtvannsbereder. Normal byggemåte i 2006 var rør-i-rør samlet/fordelt fra rørfordelerskap. Dagens løsning er ikke lekkasjesikker.

- Det bør monteres rørfordelerskap med lekkasjesikring./dreneringsutløp. Dagens løsning er ikke tilstrekkelig lekkasjesikker.

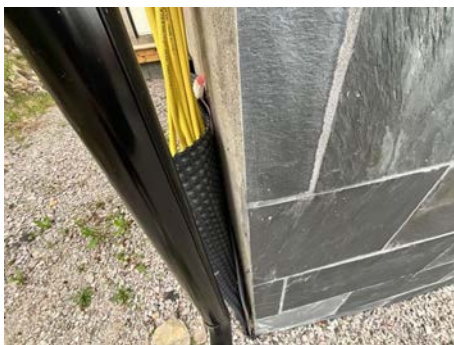
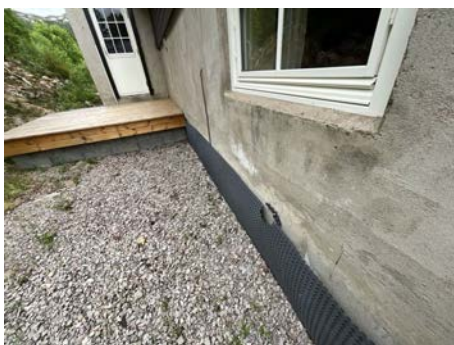
TG 2 Drenering

- Det er avvik:
 - Det mangler klemlist/beslag i toppen av grunnmursplast og fagmessig avslutning på hushjørne.

- Det må monteres klemlist i topp av grunnmursplast og ved hjørne på boligen for å hindre at vann og smeltet snø trekker inn bak grunnmursplast.
