# Hovdenutvegen 56

Hovden / Hovdenut

# Tilstandsrapport

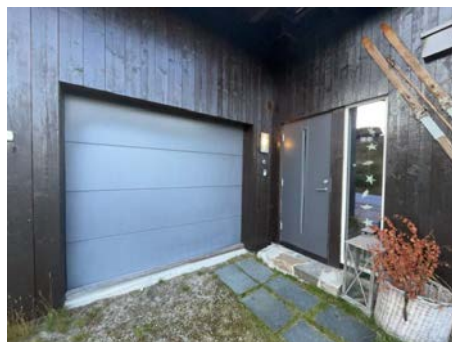
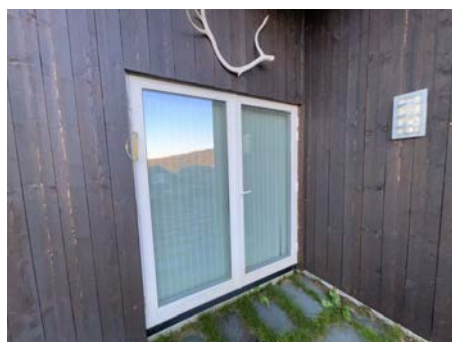
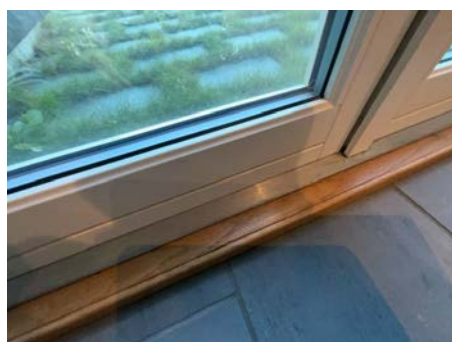
- Det er avvik:
  - Balkongdør har noe heng i karm/svill.

- Tiltak:
  - Døren bør justeres for å unngå skade.

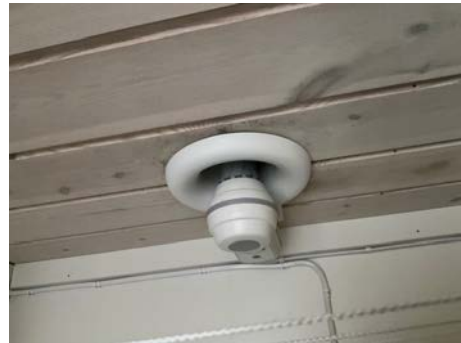
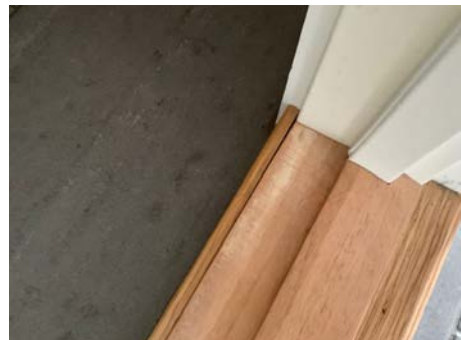
- Det er avvik:
  - Rommet mangler tilluftsløsning. Luftutskifting vil derfor ikke fungere som tiltenkt, noe som kan medføre til skader på sikt.

- Tilluftsløsning bør etableres for å lukke avviket.

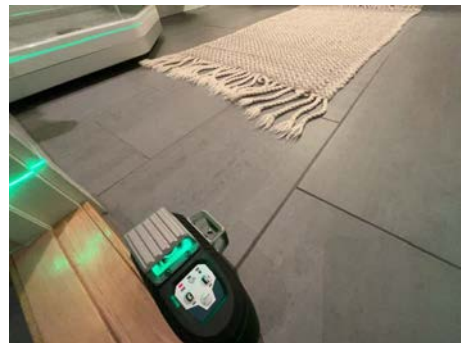
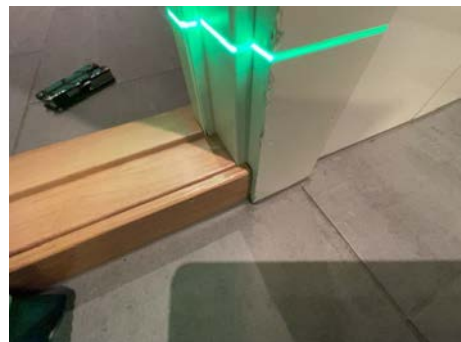
- Det er ikke tilstrekkelig fall og høydeforskjell for lekkasjesikring mellom dør og sluk. (under 25 mm.). Mulig oppkant ved dør er tett bak lister, men dette er ikke dokumentert.

- Innhent dokumentasjon på tilstand/lekkasjesikring bak lister ved dør. Det kan ikke utelukkes at tiltak er nødvendig.

- Det må påregnes videre bruk av dusjkabinett da gulv rundt sluk ikke har tilstrekkelig fall for direkte dusjing. (bruksvann)

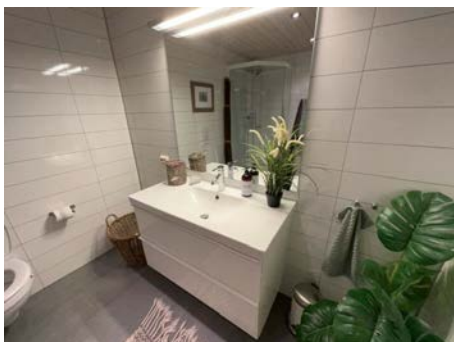
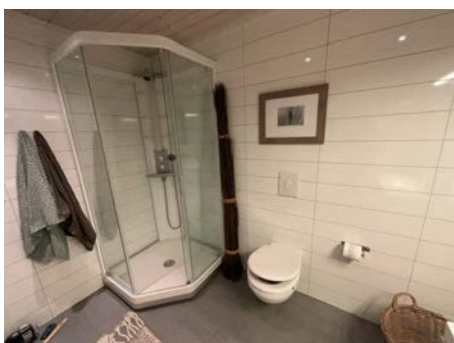
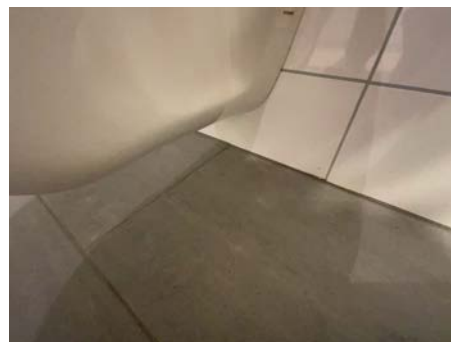
Vegghengt sisterne mangler dreneringsutløp. Gjeldende krav i TEK 10 sier at eventuelt lekkasjevann fra våtromsinstallasjoner skal synliggjøres og ledes til sluk

Det er ukjent for undertegnede om lekkasjesikring er ivaretatt på andre måter.

- Drenerings løsning bør etableres slik at eventuelt lekkasjevann fra lukket våtromsinstallasjon blir synliggjort og ledet til sluk. Eventuelt kan dokumentasjon på skjult preakseptert løsning fremskaffes for å lukke avviket.

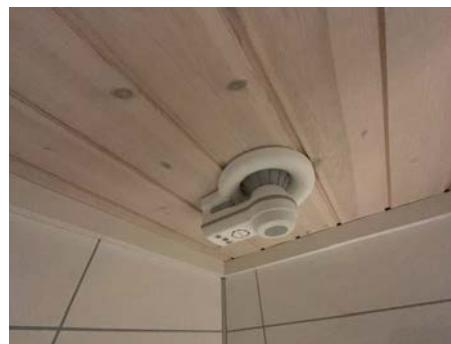
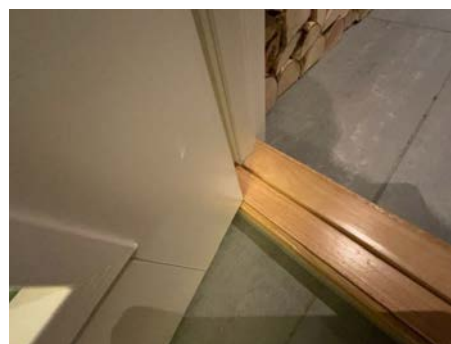
- Det er avvik:
  - Rommet mangler tilluftsløsning. Luftutskifting vil derfor ikke fungere som tiltenkt, noe som kan medføre til skader på sikt.

- Tiltak:
  - Tilluftsløsning bør etableres for å lukke avviket.

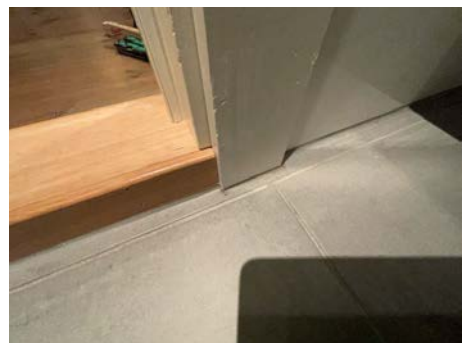
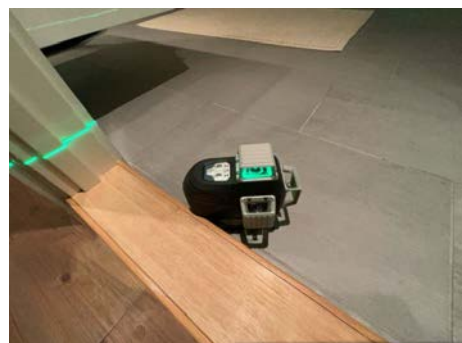
- Det er ikke tilstrekkelig fall og høydeforskjell for lekkasjesikring mellom dør og sluk. (under 25 mm.). Mulig oppkant ved dør er tett bak lister, men dette er ikke dokumentert.

- Innhent dokumentasjon på tilstand/lekkasjesikring bak lister ved dør. Det kan ikke utelukkes at tiltak er nødvendig.

- Det må påregnes videre bruk av dusjkabinett da gulv rundt sluk ikke har tilstrekkelig fall for direkte dusjing. (bruksvann)

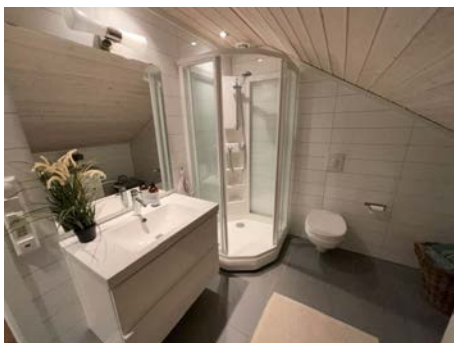
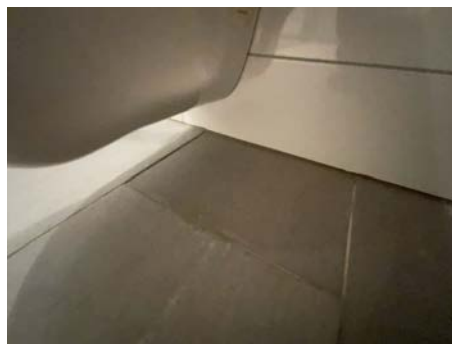
Vegghengt sistene mangler dreneringsutløp. Gjeldende krav i TEK 10 sier at eventuelt lekkasjevann fra våtromsinstallasjoner skal synliggjøres og ledes til sluk

Det er ukjent for undertegnede om lekkasjesikring er ivaretatt på andre måter.

- Drenerings løsning bør etableres slik at eventuelt lekkasjevann fra lukket våtromsinstallasjon blir synliggjort og ledet til sluk. Eventuelt kan dokumentasjon på skjult preakseptert løsning fremskaffes for å lukke avviket.

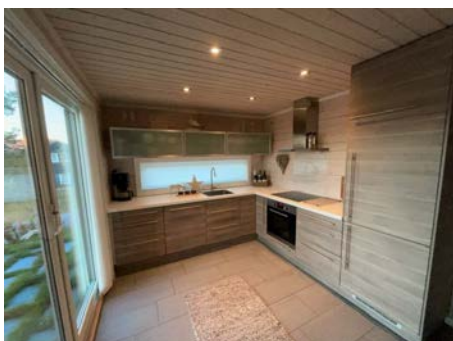
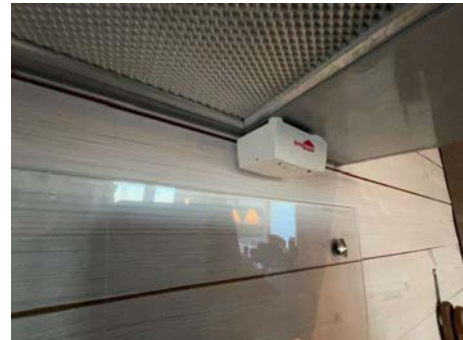
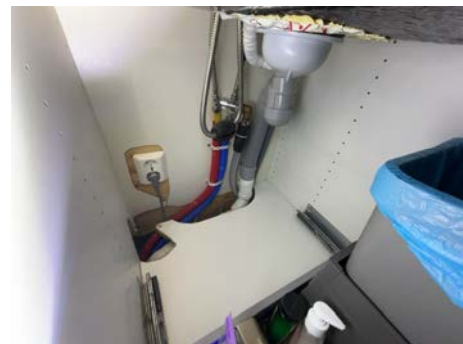
- Det er avvik:
- Det ble ikke registrert lekkasjevarsler på kjøkkenet.

- Tiltak:
- Lekkasjevarsler bør monteres for å ivareta lekkasjesikring.
