Øvre Sandstø 1

Tiltalende og lekkert oppusset enebolig med stor tomt og trippel garasje

Befaringsdato: 20.08.2024

Rapportdato: 04.09.2024

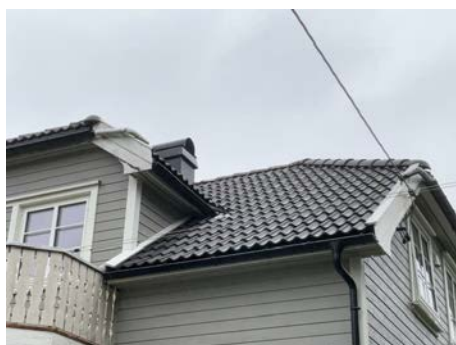
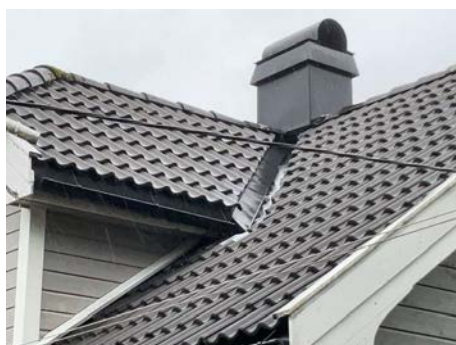
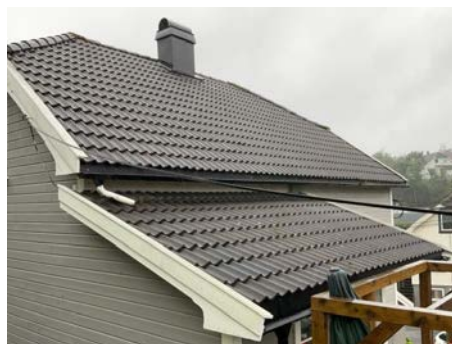
Tak med halv valm tekket med betongtakstein. Selger opplyser at taket ble skiftet sent på 90 tallet en gang.

Taktekket fremstod i god/påregnelig stand ut fra alder, uten nevneverdige avvik.

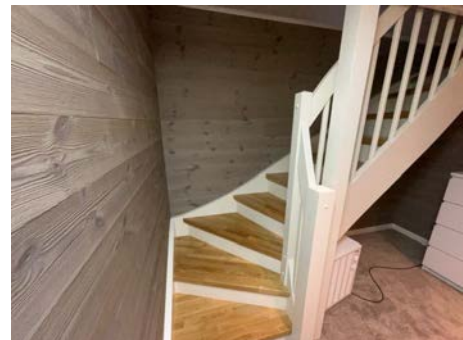
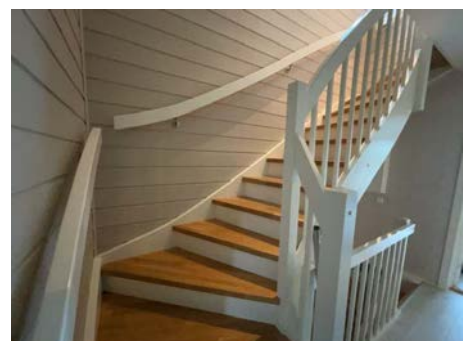
Innvendig > Innvendige trapper [Gå til side](#)
Det er avvik:
- Trapp tilknyttet kjeller mangler håndlist på vegg.

- Tiltak:
- Håndløper bør monteres for lukke avviket.

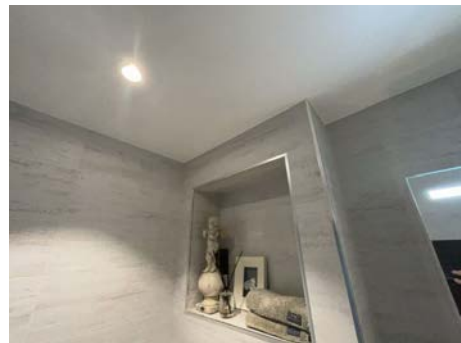
1. ETASJE > BAD

Våtrom > 1. etasje > Bad > Overflater Gulv [Gå til side](#)
Det er avvik:
- Lekkasjesikringen er ikke tilstrekkelig iht. krav. Høydeforskjell mellom sluk og tett oppkant ved dør er under 25 mm. Det generelle fallet på gulvet er heller ikke tilstrekkelig.

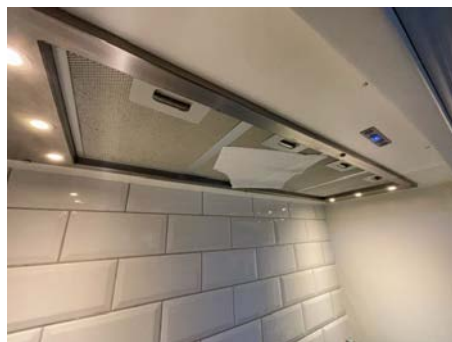
Vurdering av avvik: Det ble ikke registrert lekkasjevarsler eller komfyrvakt på kjøkkenet.

- Komfyrvakt og lekkasjevarsler bør monteres for å ivareta brannsikkerhet og lekkasjesikring, men var ikke et krav på oppføringstidspunktet for boligen.
